# Tilstandsrapport

Leilighet/kontorbygg

Torggata 4, 4200 SAUDA

Befaringsdato: 18.11.2025

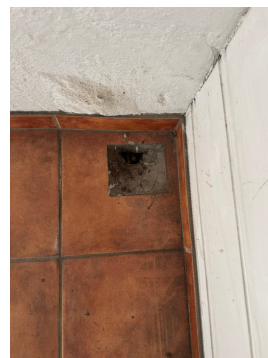
### **TG 2** Balkonger, terrasser og rom under balkonger

- Mer enn halvparten av forventet brukstid er passert på tettesjikt/membran.
- Rekkverket er for lavt i forhold til dagens krav til rekkverkshøyder.

- Tidspunkt for utskiftning av tettesjikt/membran nærmer seg ut ifra alder på dagens tekking.

Sluk må renses på balkong mot skulegata.

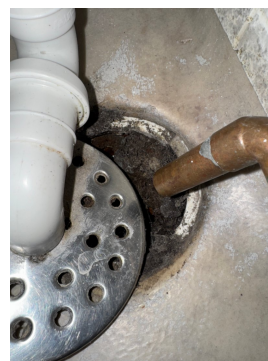
### Vurdering av avvik:

- Overvåk tilstanden jevnlig. For å få tilstandsgrad 0 eller 1 må slukløsningen skiftes ut og sannsynligvis må også membransjiktet skiftes/utbedres. Det er imidlertid vanskelig å si noe om tidspunktet for når dette er nødvendig.
- Eldre sluk av støpejern er ofte utsatt for rust som kan medføre lekkasjer. Eventuelle lekkasjer kan medføre fuktskader på tiliggende konstruksjoner.

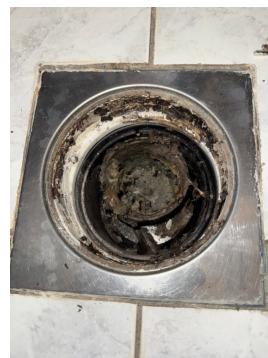
## Vurdering av avvik:

- Eldre sluk av plast er ofte utsatt for lekkasjer og særlig i overganger. Eventuelle lekkasjer kan medføre fuktskader på tilliggende konstruksjoner.
- Det må gjøres nærmere undersøkelser. Manglende membran/tettesjikt medfører risiko for lekkasjer og fukt i konstruksjonen.
- Det må innhentes dokumentasjon.

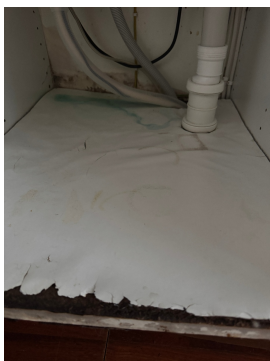
Kjøkkeninnredning fra 2003 med fronter av rødbrun kirsebær. Det ble avdekket store fuktskader i bunn og side av benkeskap under vask.

- Det er påvist skader på overflater/kjøkkeninnredning utover normal slitasjegrad.

Det ble avdekket store fuktskader i bunn og side av benkeskap under vask.

- Det må påregnes lokal utbedring/utskiftning.
