# Tilstandsrapport

Boligbygg med flere boenheter

Lerkeveien 16, 4580 LYNGDAL

Befaringsdato: 05.06.2025

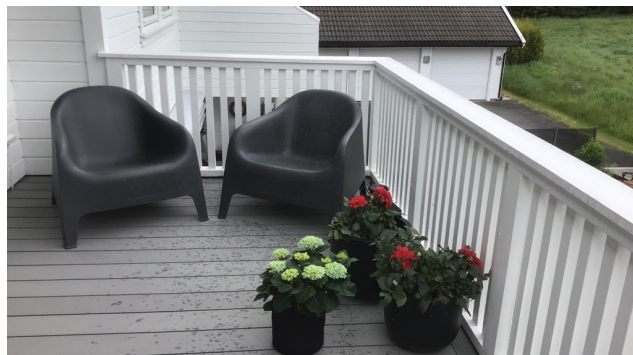
### TG 2 Balkonger, terrasser og rom under balkonger

Balkong/terrasse med dekke av terrassebord av kompositt med spile rekkverk.  
Treverk og terrassebord fremstår med normal vær- og aldersslitasje.  
Normalt vedlikehold av terrassebord må påregnes.

- Rekkverket er for lavt i forhold til dagens krav til rekkverkshøyder.

- Det er ikke krav om utbedring av rekkverkshøyde opp til dagens forskriftskrav.

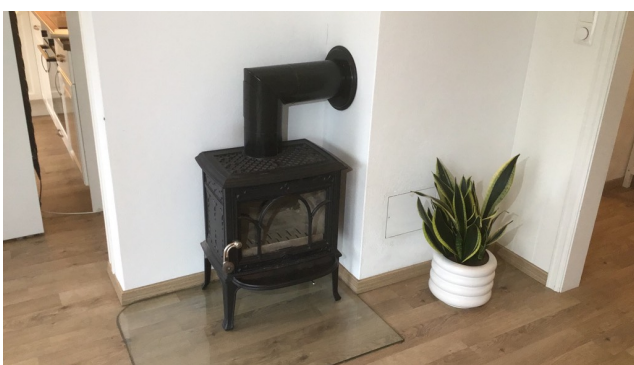
Ved inspeksjon av utvendige overflater på pipe og brannmur, ble det ikke registrert sprekker eller riss av betydning.

- Det anbefales å montere ildfast plate under luker på pipe.

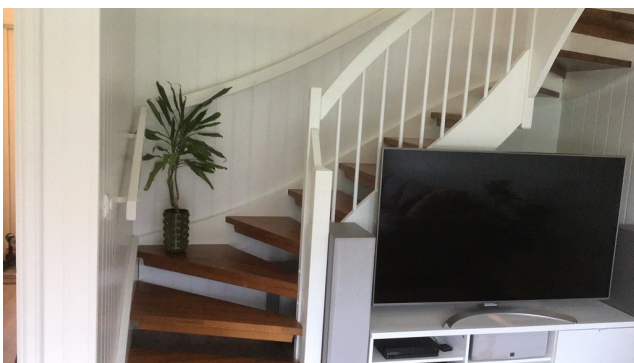
#### TG 1 Innvendige trapper

Boligen har malt tretrapp med lakkerte trinn, spille rekkverk. Normal bruksslitasje alder tatt i betraktning.

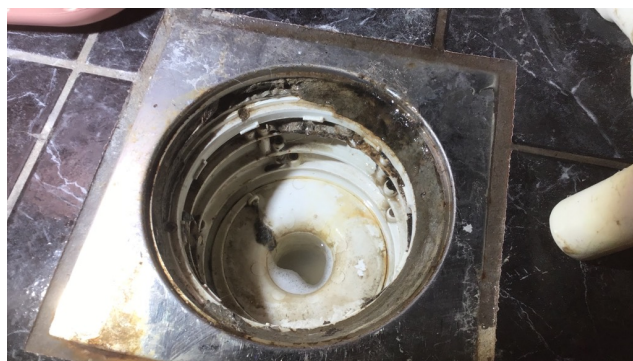
- Det er avvik:

Videre undersøkelse av sluk anbefales, innhente dokumentasjon om mulig

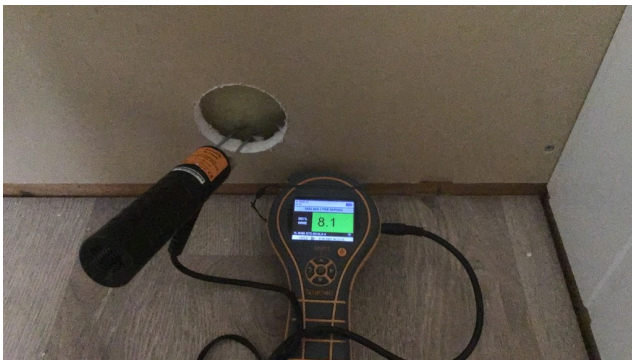
## TG 1 Tilliggende konstruksjoner våtrom

Hulltaking utført i gang bak dusj.  
Ikke påvist unormale fuktverdier på kontrollert område. 8,1 vektprosent

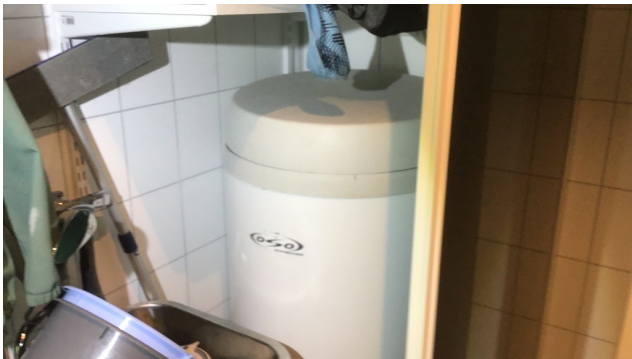
200 liters varmtvannstank plassert på bad, rommet har sluk og fliser på gulv som ivaretar lekkasjesikring.

Kravet om fasttilkobling har ikke tilbakevirkende kraft, men det anbefales
