Leilighet  
Grindatunet 9  
2070 Råholt

#### Boligens tekniske tilstand:

Dato: 20/01/2025

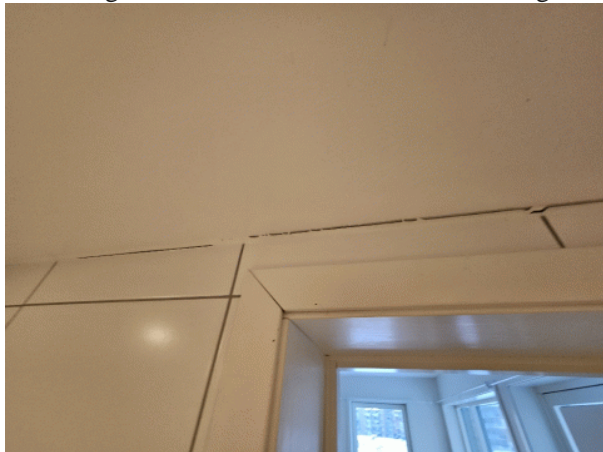
Tak/himling fremstår i grei stand, men det er noe glippe mellom tak og vegg. TG2

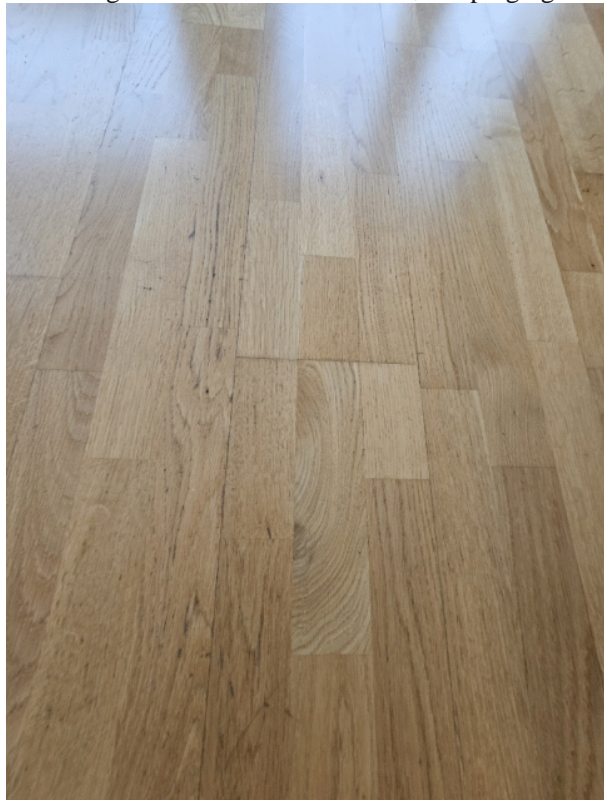
Parkettgulv har stedvis små fuktsveller og slitemerker på overflaten. TG2

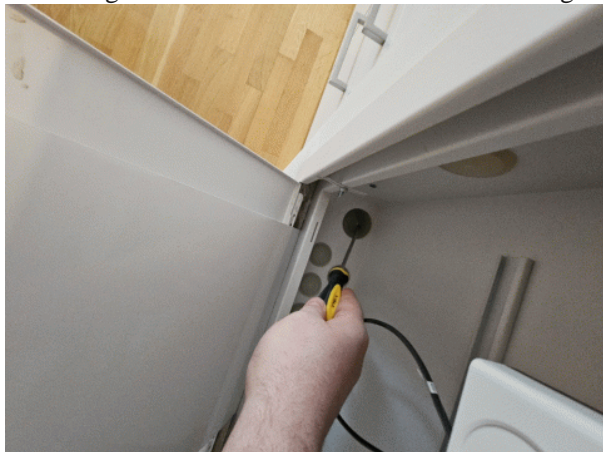
Lekkasjevann i fordelerskap ledes ikke til sluk, se under.
