# Tilstandsrapport

Enebolig

Sporafjellvegen 7 , 4351 KLEPPE

Befaringsdato: 09.02.2026

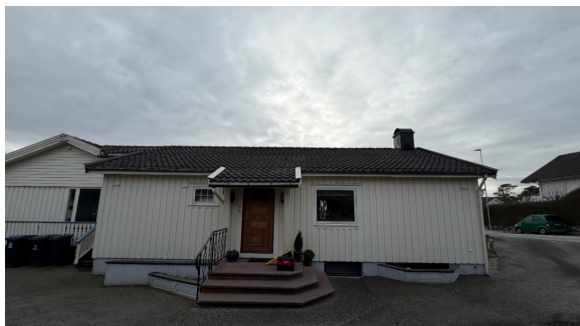
## ! TG 2 Nedløp og beslag

Takrenner og nedløp av plast/stål, påregnelig med noen smålekkasjer i skjøter. Oppspyling/kontroll av takrenner og nedløp anbefales med jevne mellomrom. Ukjent om eiendommen har separat system.

- Det er ikke krav om utbedring av snøfangere opp til dagens krav.
- Overvåk tilstanden jevnlig. For å få tilstandsgrad 0 eller 1 må beslag/renner/nedløp skiftes ut, men tidspunktet for når dette er nødvendig er vanskelig å si noe om.
