Sporafjellvegen 7, 4351 KLEPPE

**Stor enebolig med alt på ett plan -  
Over 200 kvm i hovedetasje -  
Uinnredet kjeller på 111 kvm -  
Garasje m/elbillader**

Befaringsdato: 09.02.2026

# Tilstandsrapport

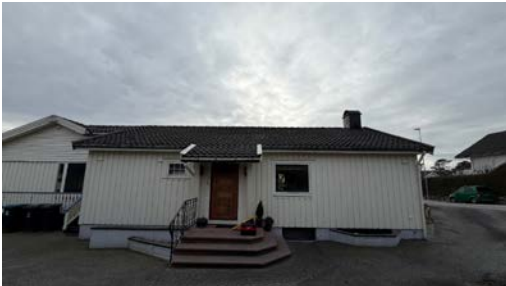
## TG 2 Nedløp og beslag

Takrenner og nedløp av plast/stål, påregnelig med noen smålekkasjer i skjøter. Oppspyling/kontroll av takrenner og nedløp anbefales med jevne mellomrom. Ukjent om eiendommen har separat system.

- Det er ikke krav om utbedring av snøfangere opp til dagens krav.
- Overvåk tilstanden jevnlig. For å få tilstandsgrad 0 eller 1 må beslag/renner/nedløp skiftes ut, men tidspunktet for når dette er nødvendig er vanskelig å si noe om.

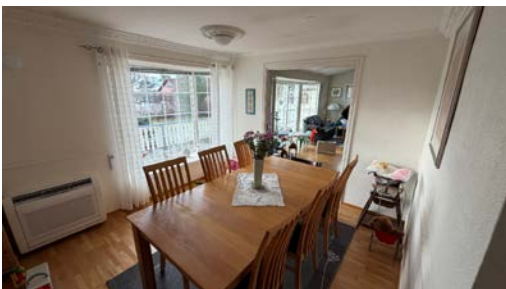
## Etasjeskille/gulv mot grunn

Etasjeskiller er av trebjelkelag.
