# Tilstandsrapport

Fritidsbolig

Liljavegen 43, 2116 SANDER

Befaringsdato: 29.07.2024

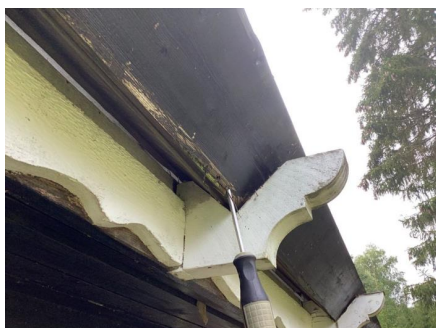
Det er hovedsakelig ikke taknedløp fra takrenner.  
Det er ikke montert takfotbeslag.  
Det er flere utettheter, mosevekst og stedvis råte på takrenner.  
Det kan finnes råte i trekonsoller for takrenner, flere har sprekker og løs innfesting.  
Avskaling av farge på isbordbeslag.  
Noe avskaling på pipebeslag.  
Ukjent tetting mellom tak over entre og vegg.

Råte i takrenne.

Utskifting av takrenner og montering av taknedløp og takfotbeslag.

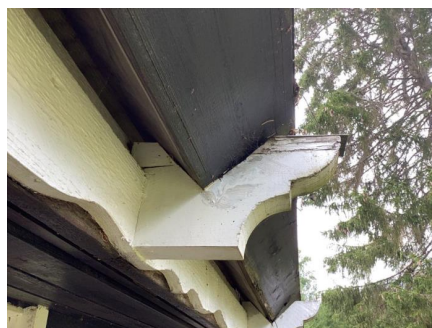
Det er oppsprekking i flere konsoller.

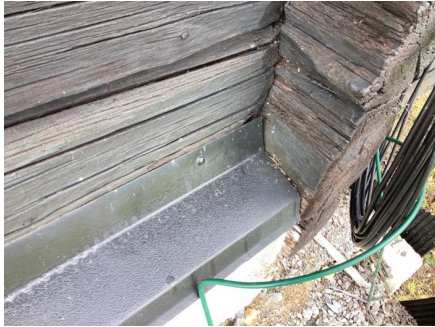
Det finnes naturlig nok sprekker og mindre punktvis råteskader i tømmervegger. Med tømmerkonstruksjoner er det risiko for at det kan finnes skjulte skader i overgang mellom gulv og vegg.

Det er utette overganger mellom beslag og tømmer.

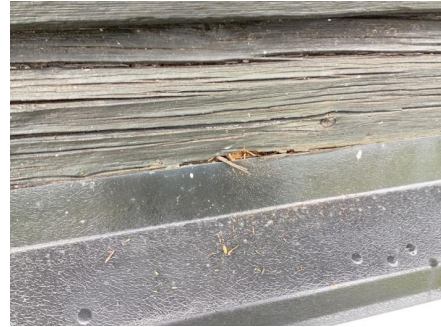
Eksempel på liten råteskade.

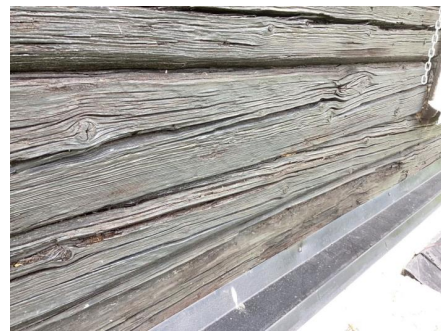
Eksempel på oppsprekking i tømmer.

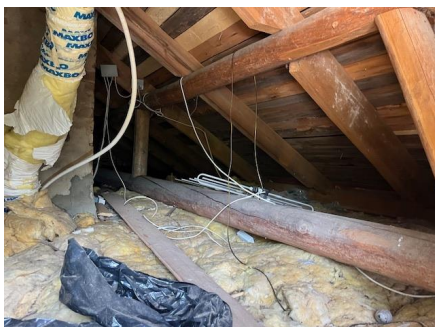
Oversiktsbilde loft.

- Det er ikke behov for utbedringstiltak.

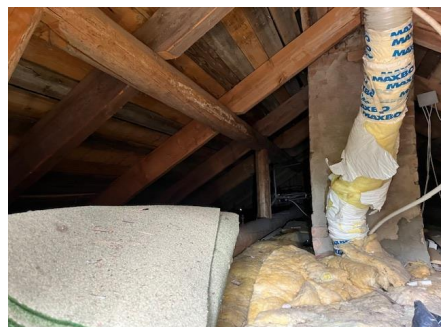
Oversiktsbilde loft.

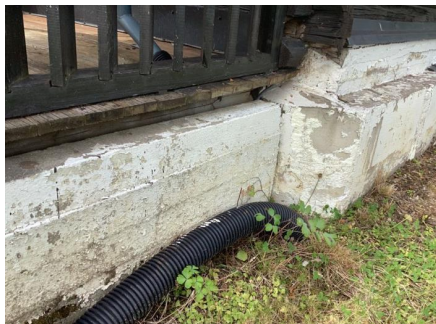
Noe skjevhet på grunnmur på enden.

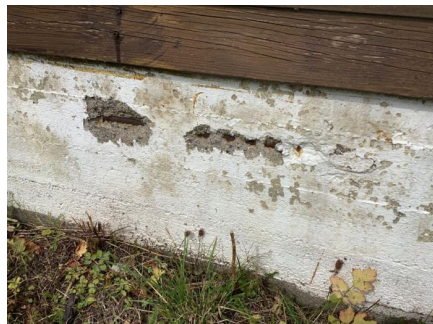
Avskaling på grunnmur.

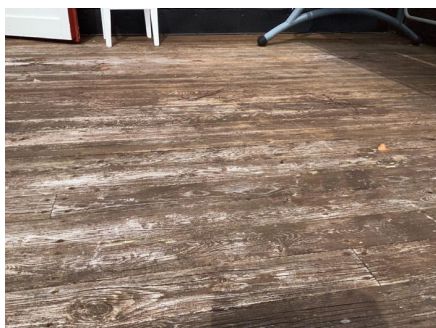
Slitasje på gulv.

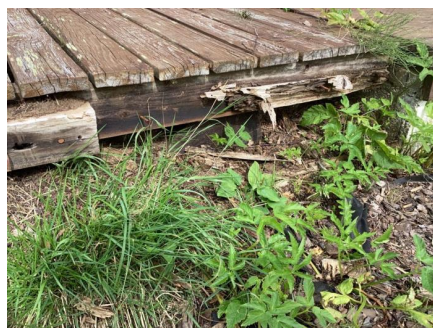
Det er råte på ytre del og nest ytterste gulvsperre på del som ligger på terreng. Ut fra byggemetoden kan det finnes skjulte skader.

Råteskade på gulvkonstruksjon.

- Råteskadede konstruksjoner må skiftes ut.

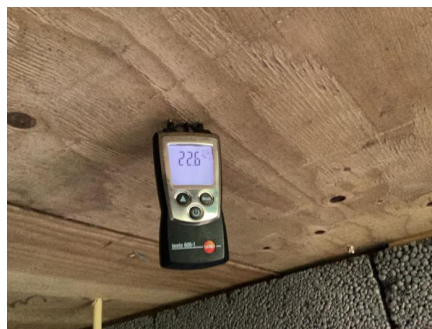
Det er fuktinnhold i treverk i rommet på over 20 vektprosent. Fuktinnhold i treverk på over 20 vektprosent medfører fare for utvikling av sopp og råte. Det kan finnes skjult råteskade i lem.

Høyt fuktinnhold i treverk.

Det bør utføres tiltak for å bedre de klimatiske forhold slik at fuktinnholdet i treverket synker til godt under 20 vektprosent.

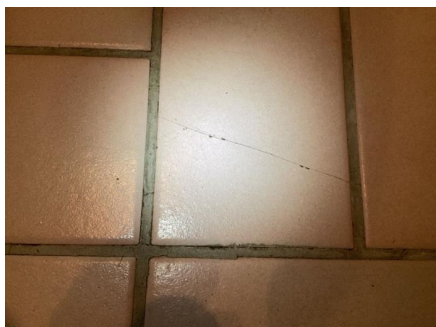
- Innredninger og armaturer nærmer seg forventet brukstid.
- Det er trepanel i våtsoner på vegg.
- Det er bom i fliser. Stedvis sprekker i hardfuger. Det er sprekke i noen fliser.
- Stedvis synlige fuktpåkjenninger på treverk.
- Det er ikke synlige tegn til bruk av membran.

Eksempel på sprekke i flis.

- Våtrommet må totalrenoveres. Alle forhold med tettesjikt, våtsone, sluk m.m. må dokumenteres.

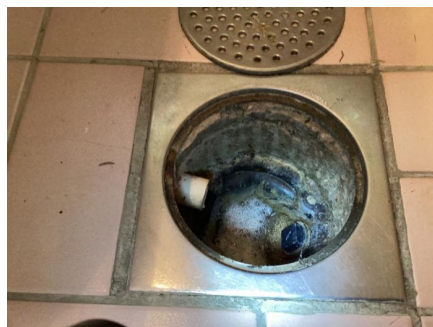
Det er ikke synlige tegn til bruk av membran.

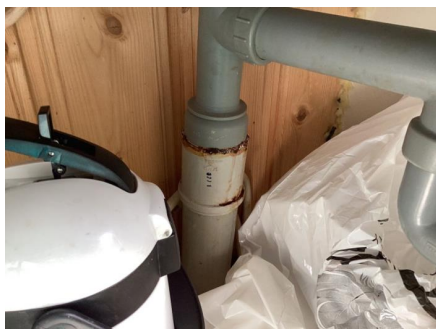
Det kan se ut som det har vært utetthet i kjøkkenbenk.

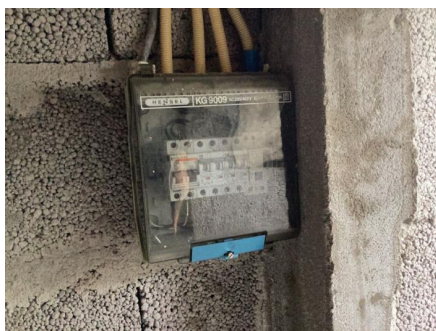
Sikringsboks i kjellerrom.

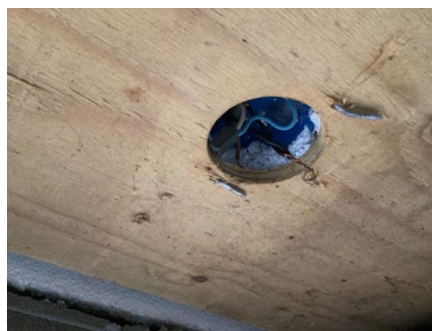
Utsparinger med tvinnende skjøter i kjellerrom.

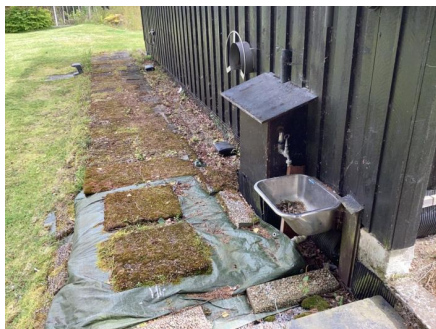
Det er opplyst at det antas at brønn er under presenning, men det er ikke sikkert. Det er ikke kjent hva som er inne i innkassing.
