Liljavegen 43, 2116 SANDER

**Innholdsrik og velholdt
hyttetun på gammel
husmannsplass ca. 90 min fra
Oslo! Innlagt strøm, vann og avløp**

Tilstandsrapport

FRITIDSBOLIG

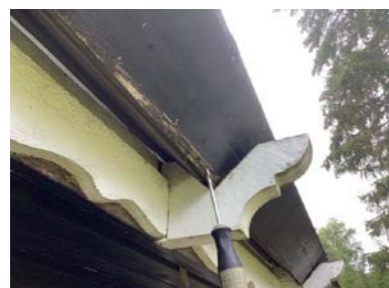
Det er hovedsakelig ikke taknedløp fra takrenner.
Det er ikke montert takfotbeslag.
Det er flere utettheter, mosevekst og stedvis råte på takrenner.
Det kan finnes råte i trekonsoller for takrenner, flere har sprekker og løs innfesting.
Avskaling av farge på isbordbeslag.
Noe avskaling på pipebeslag.
Ukjent tetting mellom tak over entre og vegg.

Råte i takrenne.

Utskifting av takrenner og montering av taknedløp og takfotbeslag.

Kostnadsestimat: 10 000 - 50 000

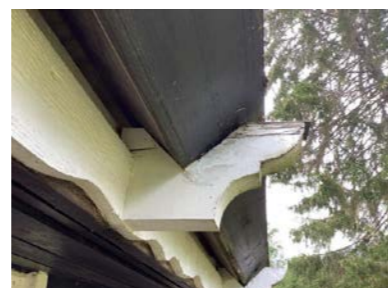
Det er oppsprekking i flere konsoller.

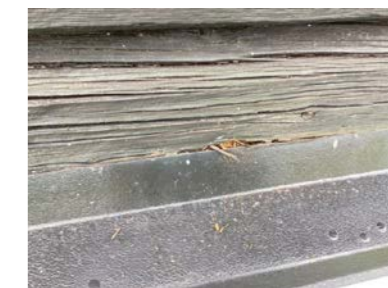
Det finnes naturlig nok sprekker og mindre punktvis råteskader i tømmervegger. Med tømmerkonstruksjoner er det risiko for at det kan finnes skjulte skader i overgang mellom gulv og vegg.

Eksempel på liten råteskade.

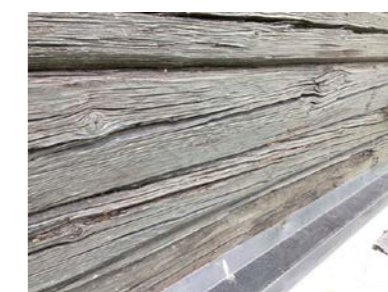
Eksempel på oppsprekking i tømmer.

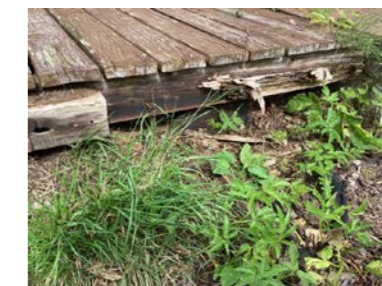
Det er råte på ytre del og nest ytterste gulvsperre på del som ligger på terreng. Ut fra byggemetoden kan det finnes skjulte skader.

Råteskade på gulvkonstruksjon.

• Råteskadede konstruksjoner må skiftes ut.

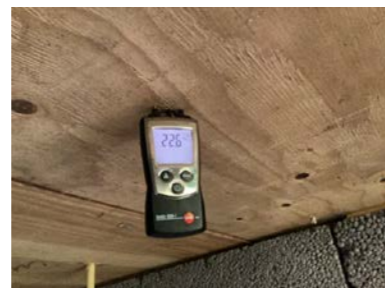
Det er fuktinnhold i treverk i rommet på over 20 vektprosent. Fuktinnhold i treverk på over 20 vektprosent medfører fare for utvikling av sopp og råte.

Høyt fuktinnhold i treverk.

Det bør utføres tiltak for å bedre de klimatiske forhold slik at fuktinnholdet i treverket synker til godt under 20 vektprosent.

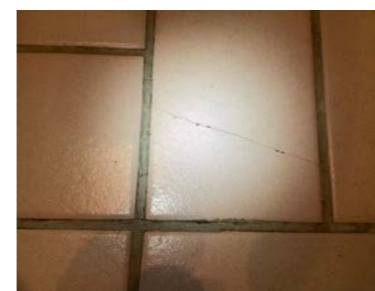
Det er bom i fliser. Stedvis sprekker i hardfuger. Det er sprekk i noen fliser.

Eksempel på sprekk i flis.

- Våtrommet må totalrenoveres. Alle forhold med tettesjikt, våtzone, sluk m.m. må dokumenteres.

Kostnadsestimat: 100 000 - 300 000

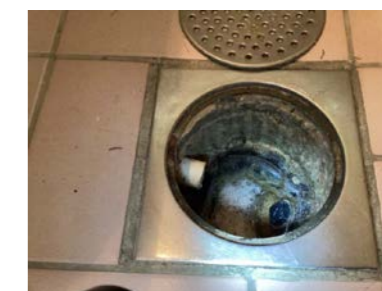
Det er ikke synlige tegn til bruk av membran.

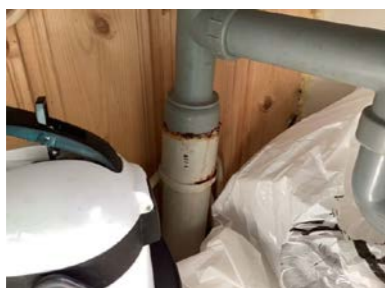
Det kan se ut som det har vært utetthet i kjøkkenbenk.

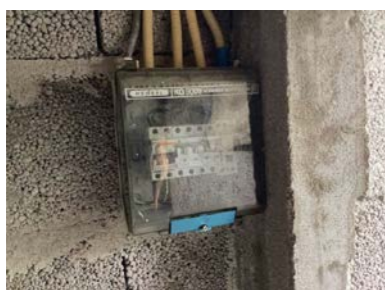
Sikringsboks i kjellerrom.

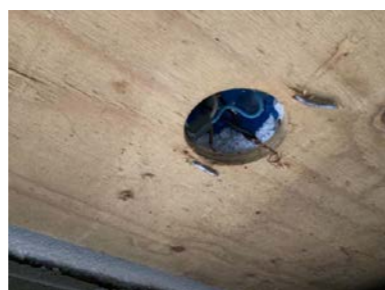
Utsparinger med tvinnende skjøter i kjellerrom.

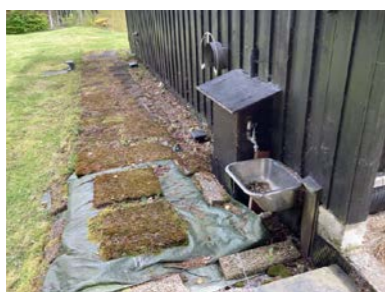
Det er opplyst at det antas at brønn er under presenning, men det er ikke sikkert. Det er ikke kjent hva som er inne i innkassing.
