# Tilstandsrapport

Askheim 2 , 2022 GJERDRUM

Befaringsdato: 13.02.2026

Oppdragsnr.: 22493-1077

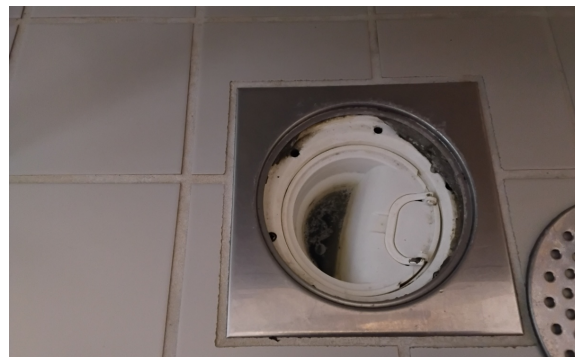
- Membran kan ikke konstateres (ikke synlig og det foreligger heller ikke dokumentasjon).
- Mer enn halvparten av forventet brukstid er passert på membranløsningen.

Sluk på gulvet.

Det bør innhentes dokumentasjon på utført membran, eller gjennomføres nærmere undersøkelser for å avklare membranens tilstand.

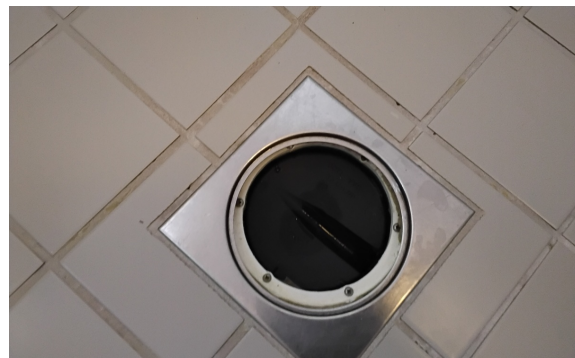
Sluk i dusjsonen

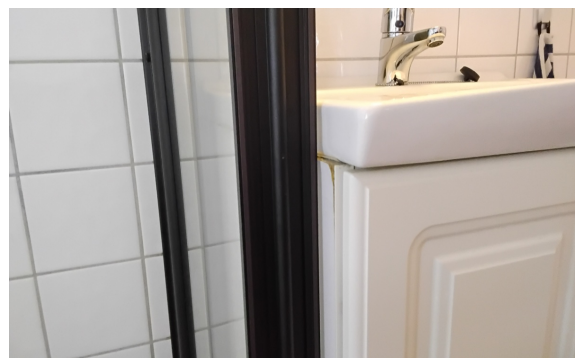
- Det er påvist riss/sprekker i utstyr på våtrommet.
- Det er påvist skader på innredning.

Fukt og svelle skade på innredning.

Påviste skader og riss/sprekker i utstyr og innredning bør utbedres for å hindre videre forringelse, redusert funksjon og risiko for fuktskader.

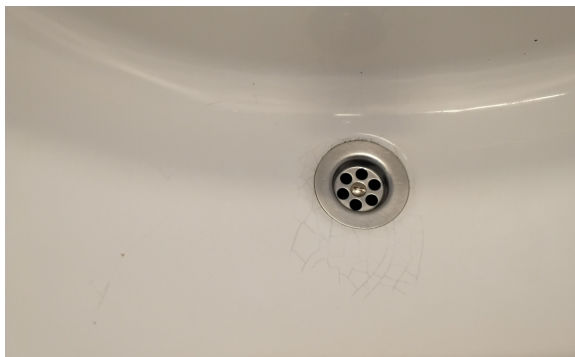
- Dersom avvik ikke utbedres er det fare for videre skadeutvikling.
- Riss er vanligvis overfladiske skader i servantens overflate eller glasure. Konsekvensene av riss er hovedsakelig kosmetiske.

Det er overflate riss i vasken.

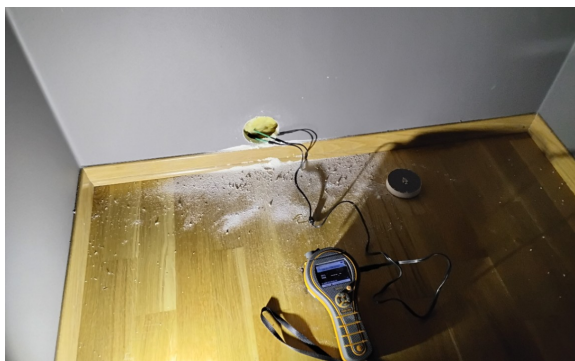
Hulltaking er foretatt uten å påvise unormale forhold. Hulltaking er foretatt i vegg fra entreen mot bad/vaskerom..

Fuktsøk i vegg mot våtrom.

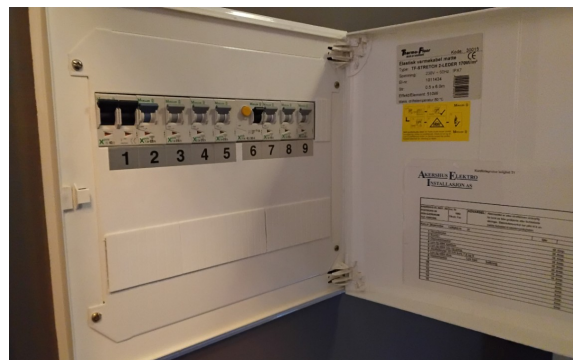
El skap

**Ja Samsvarserklæring er en garanti på at den elektriske installasjonen er gjort riktig i henhold til regelverket. Vær klar over risikoen og kostnadene mangelfull samsvarserklæring kan ha, da man ikke kan konstantere om det resterende elektriske ledningsnett er utført av sertifisert personell. Derfor anbefales det en utvidet el-kontroll utført av en registrert elektroinstallasjons-virksomhet. EL-kontroll er en grundigere og omfattende kontroll av EL-anlegg enn kun tilsyn. Det påpekes at dette kun er en anbefaling da takstmann ikke har kompetanse eller lov til å utføre full vurdering av det elektriske anlegget.**
