# Tilstandsrapport

Leilighet

Vollajordet 8, 1940 BJØRKELANGEN

Rapportdato: 26.08.2025

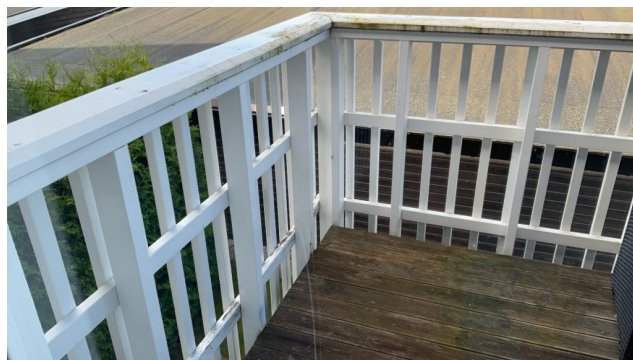
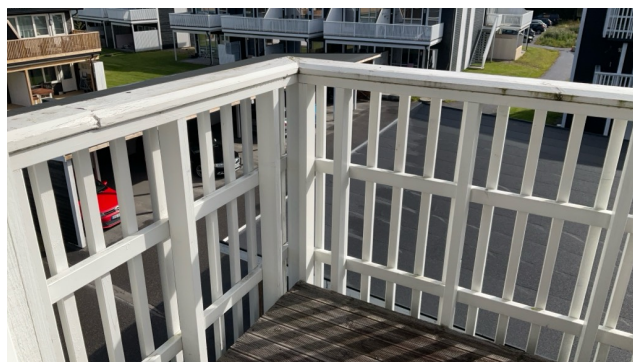
### ! TG 3 Balkonger

Det er stor glippe mellom gulv og rekkverk (ufagmessig løsning).  
Det er råteskader i rekkverket på balkongen i 2. etasje.  
Det er råteskader i toppbord på rekkverket på balkongen i loftsetasjen.

Råteskadet treverk må skiftes ut.

Åpninger mellom gulv og rekkverk er såpass store at utbedring bør vurderes.

Kostnadsestimat: 10 000 - 50 000

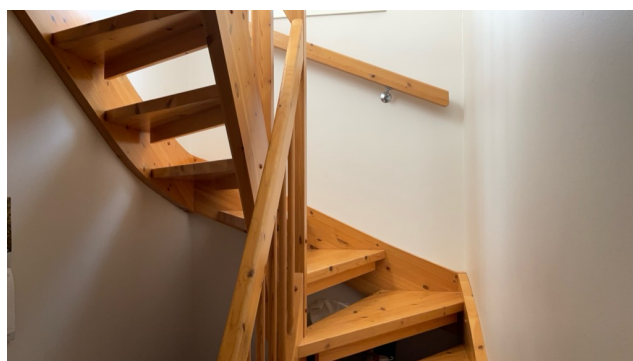
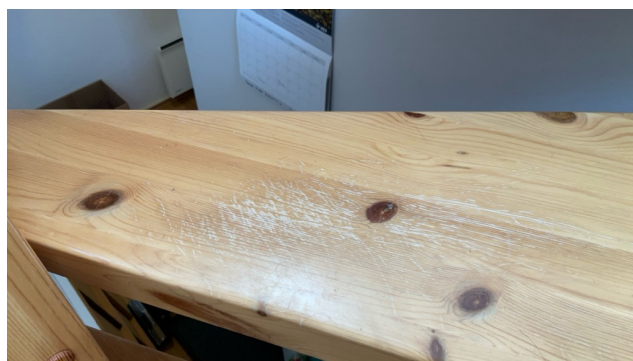
- Åpninger mellom trinn i innvendig trapp er større enn dagens forskriftskrav.
- Det mangler håndløper på vegg i trappeløpet.
- Det er avvik:

- Håndløper må monteres på vegg for å tilfredsstille krav på byggetidspunktet.
- Åpninger er såpass store at det ut ifra sikkerhetsmessige forhold anbefales å lage mindre åpninger.

Krav til standard vil være avgjørende for øvrige tiltak.

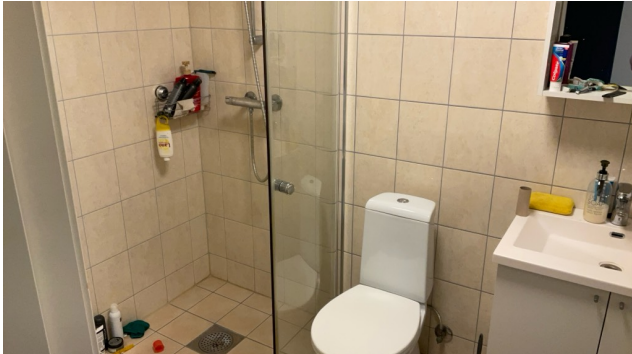
- Det er påvist at høydeforskjell fra topp slukrist til gulv/synlig topp membran ved dørterskel er mindre enn 25 mm.
- Det er påvist avvik i fuger.

Det er riss/utett i silikonfuge mellom gulv og vegg ved vaskemaskin/varmtvannstank.  
Deler av gulvet har dårlig fall mot sluket/er relativt flatt.

- Andre tiltak:
- Til tross for avviket i fall/høydeforskjell til sluk, vil gulvet fortsatt kunne lede vann mot sluket, men med redusert effektivitet. Dette kan potensielt øke risikoen for vannansamling i enkelte områder av badet.

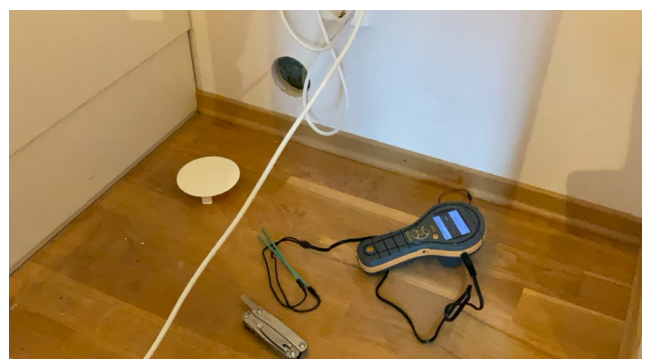
Det ble målt med stikkelektroder i treverk og det ble gjort visuell inspeksjon.

Det ble ved målinger og visuell inspeksjon ikke påvist tegn på fuktskader.

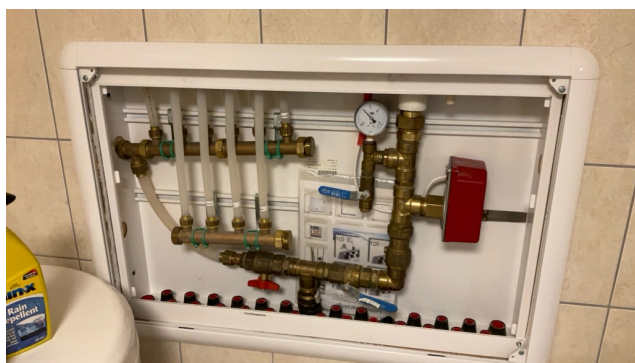
### TG 1 Vannledninger

Innvendige vannledninger er av plast (rør i rør). Fra byggeåret. Det er besiktiget i rørskap.
