# Tilstandsrapport

Leilighet

Vollajordet 8, 1940 BJØRKELANGEN

Befaringsdato: 22.08.2025

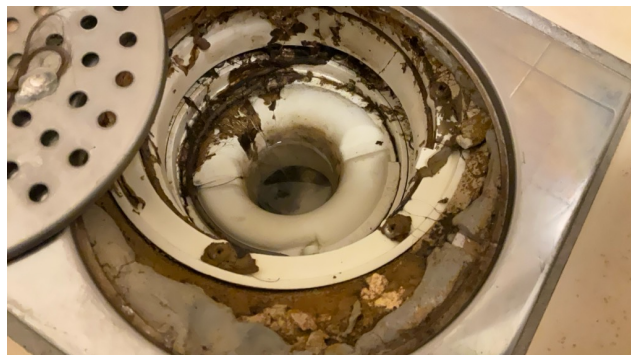
- Det er påvist at høydeforskjell fra topp slukrist til gulv/synlig topp membran ved dørterskel er mindre enn 25 mm.
- Det er påvist avvik i fuger.

Det er riss/utett i silikonfuge mellom gulv og vegg ved vaskemaskin/varmtvannstank.

- Andre tiltak:
- Til tross for avviket i fall/høydeforskjell til sluk, vil gulvet fortsatt kunne lede vann mot sluket, men med redusert effektivitet. Dette kan potensielt øke risikoen for vannansamling i enkelte områder av badet.
