Tilstandsrapport

Boligbygg med flere boenheter
-

Stærvegen 47, 2209 KONGSVINGER
-

# Andelsnummer 2

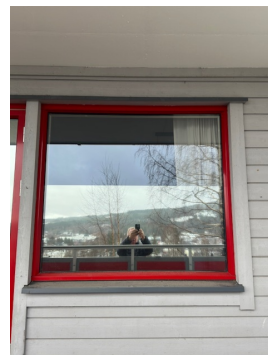
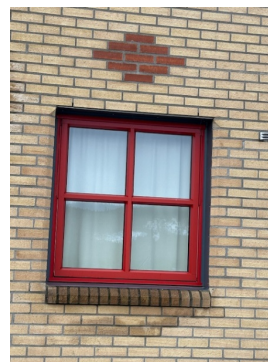
! TG 1 Vinduer

Vinduer fra 2001 med 3-lag isolerglass. Utvendig kappe av aluminium.

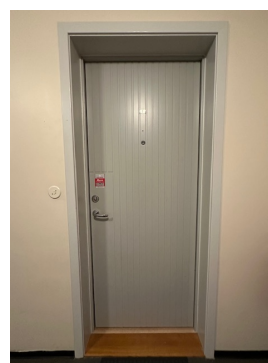
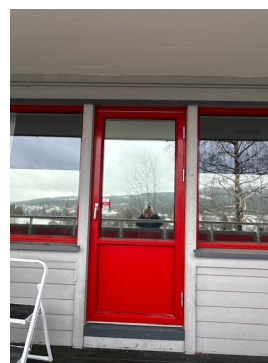
! TG 1 Dører

Malt slett inngangsdør (EI30) med kikkehull. Malt terrassedør fra 2001 med 2-lag isolerglass og utvendig kappe av aluminium.

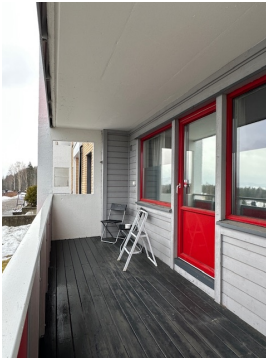
TG 1 Balkonger, terrasser og rom under balkonger

Takoverbygget terrasse med betonggulv som er dekket med beiset spaltegulv. Malt liggende panel på vegger. Tett rekkverk med steni veggplater og håndlist av aluminium. Stikkontakt.

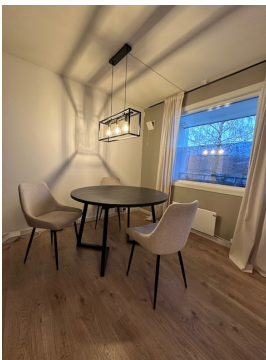
TG 1 Overflater

Pene innvendig overflater fra 2022.
Malte lister.

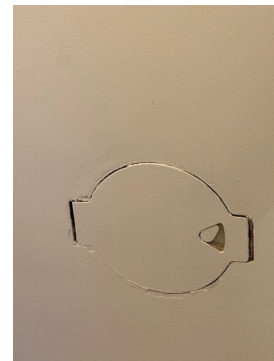
TG 1 Pipe og ildsted

Enløps elementpipe i lecastein. Feierluke i stue.

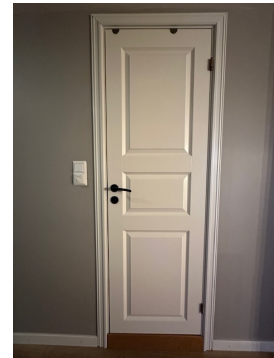
TG 1 Innvendige dører

Formpresset dører fra 2022.

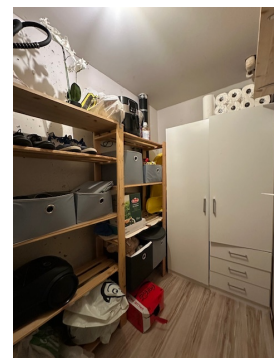
TG 1 Andre innvendige forhold

Bod med plassbyggede hyller og garderobeskap.

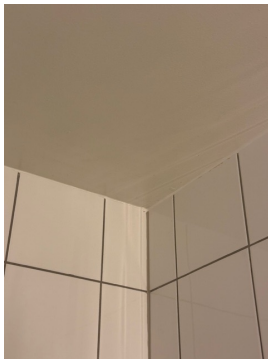
TG 1 Overflater vegger og himling

Fliser på vegger og slett malt tak. Det er ikke målt unormal fukt i vegger.

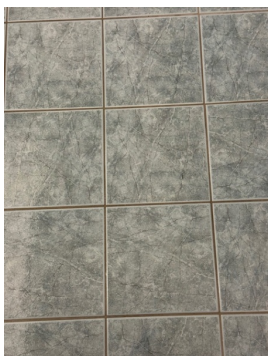
TG 1 Overflater Gulv

Gulvfliser med varme. Høydeforskjell på gulv fra dørterskel til topp slukrist er 80 mm. Generelt skal det kommenteres om fliser, at ved normal liming er det mangelfull fylling av lim under 10-20% av fliser og bom i deler/hele fliser kan forekomme.

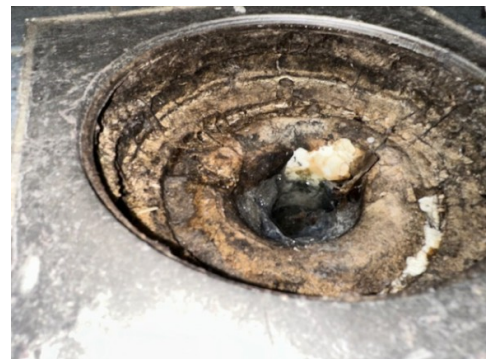
TG 2 Sluk, membran og tettesjikt

Plastsluk med klemring fra byggeår. Smøremembran på gulv og vegger fra 2013.

- Mer enn halvparten av forventet brukstid er passert på slukløsningen.

- Overvåk tilstanden jevnlig. For å få tilstandsgrad 0 eller 1 må slukløsningen skiftes ut og sannsynligvis må også membransjiktet skiftes/utbedres. Det er imidlertid vanskelig å si noe om tidspunktet for når dette er nødvendig.

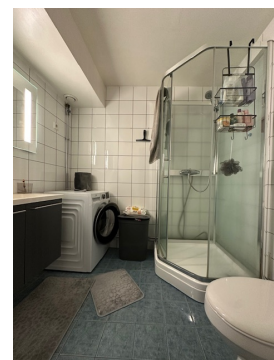
TG 1 Sanitærutstyr og innredning

Benk med heldekkende vask, speil med innebygget lys, frittstående klosett, dusjkabinett, opplegg for vaskemaskin.

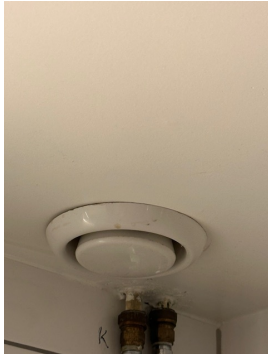
TG 1 Ventilasjon

Mekanisk avtrekk via luftepipe.

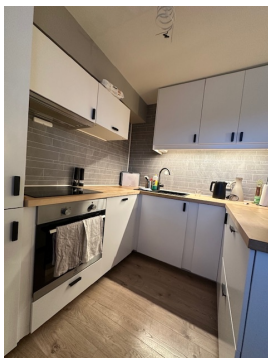
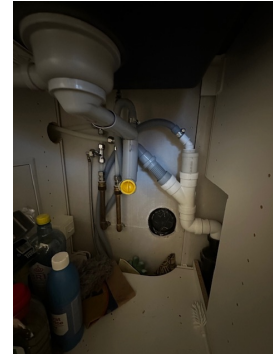
! TG 1 Overflater og innredning

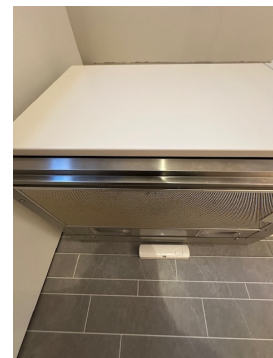
! TG 1 Avtrekk

Ventilator med kullfilter over platetopp.

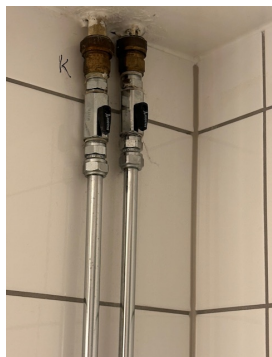
! TG 2 Vannledninger

- Det er ikke behov for utbedringstiltak siden anlegget fungerer i dag, men ut ifra alder kan skader plutselig oppstå på eldre anlegg.

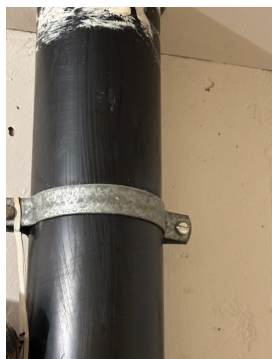
TG 2 Avløpsrør

Avløpsrør av plast

- Det er ikke behov for utbedringstiltak siden anlegget fungerer i dag, men ut ifra alder kan skader plutselig oppstå på eldre anlegg.

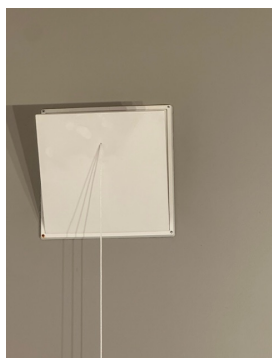
TG 1 Ventilasjon

Ventilasjon gjennom veggventiler og vinduer som kan åpnes. Mekanisk avtrekk på bad og kjøkken.

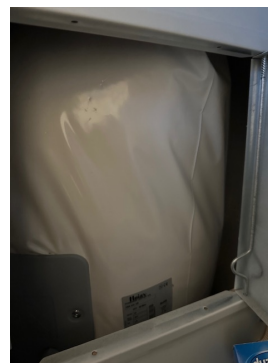
TG 1 Varmtvannstank

120 l varmtvannsbereider fra 2022 , plassert i kjøkkenbenk.

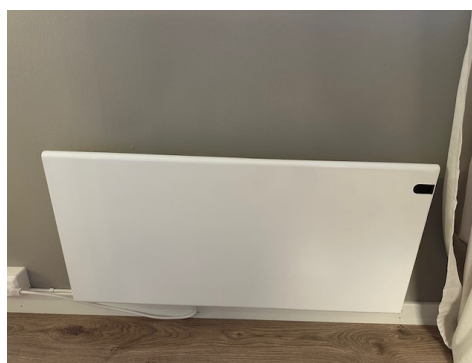
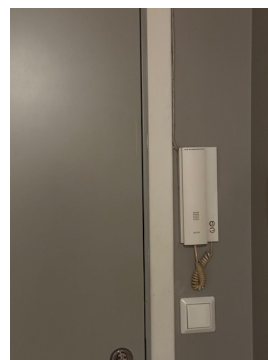
TG 1 Andre installasjoner

Leiligheten har elektriske panelovner (2022), elektrisk varmekabler i gulv på bad. Porttelefon til felles inngangsdør. Mulighet til vedfyring.
