# Tilstandsrapport

Enebolig

Skrautvålsvegen 406, 2900 FAGERNES

Befaringsdato: 30.09.2025

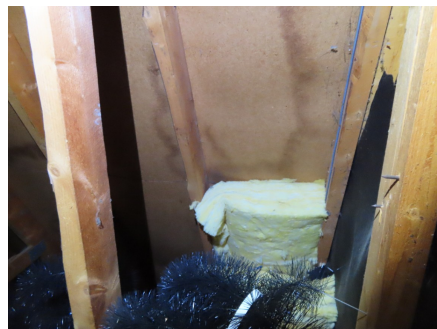
Besiktigelse inne på kaldloftet viste avvik/skade i ett mindre parti av undertaktekingen, hvor det er påvist fuktskjolder (muligens fra byggeår før ytre tekking ble lagt på).

Vannmerker i undertakstekkingen/sutaksplatene.

vannmerker i undertak.

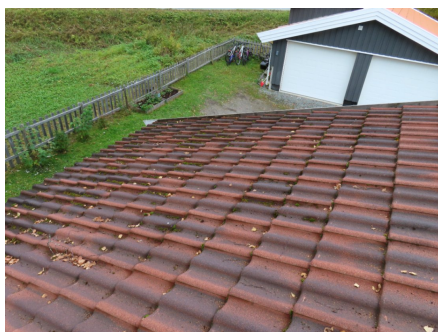
- Mer enn halvparten av forventet brukstid er passert på taktekingen.
- Mer enn halvparten av forventet brukstid er passert på undertak.
- Det er påvist andre avvik:
- Taktekingen har mose og slitasje på grunn av elde.

Mosevekst i tekkingen.

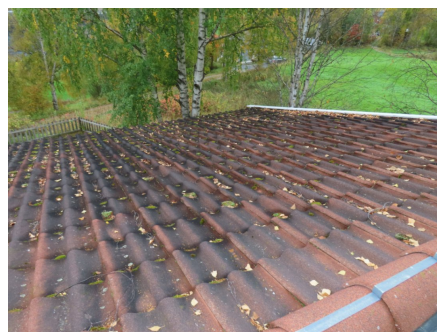
Mosevekst i tekkingen.

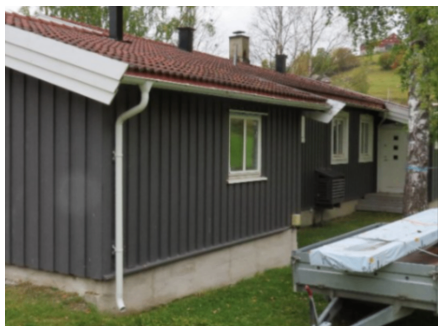
Nedløpsrørene fra takrenner er ført direkte til terreng med naturlig fordrøyning ned i stedlige masser.

Det anbefales i utgangspunktet at fallet på terrenget ut fra vegglivet/bygningen bør være minst 1 : 50 over en avstand på minst 3 m fra veggen.

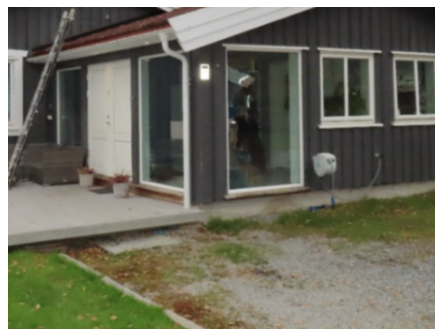
Ikke montert sålebensbeslag på fastkarmsvinduer i tilbygd del.

Avviket blir å se på som eiers ettersyn- og utbedringsansvar for å unngå event. fuktskader.

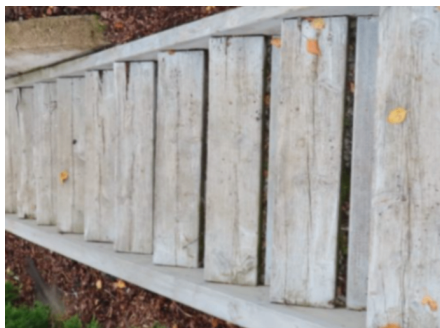
Merk terrengtrappen - slitt og med fuktskader.

Merk slitasje i terrengtrappen.

Eiers ettersyn- og utbedringsansvar.

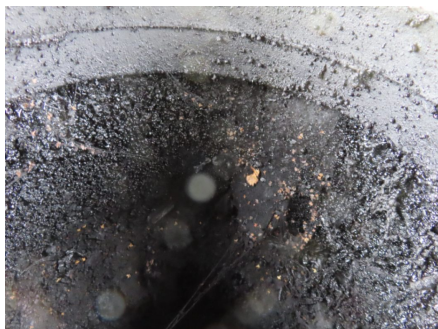
Pipe over tak.  
Det ses å mangle innerforing de siste 20 cm.

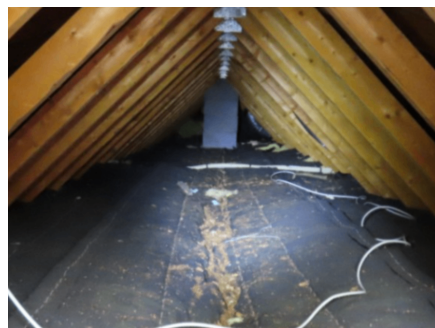
Pipe ses oppe på kaldloftet.  
Upussede overflater.

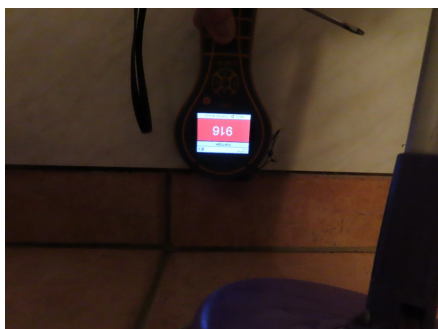
Rommet fremstår og ses å ivareta sine funksjoner, men pga påviste forhold med manglende mansjett til sluk samt påviste forhøyede fuktverdier i veggplater/baderomspålater inne i dusjen, anses og defineres rommet med tilstandsgrad 3, og vil da være ett naturlig renoveringsobjekt.

Metodevalg på de forskjellige konstruksjoner anses som usikre jfr. de krav der det forventes fuktsikre gulv og veggarealer i våte soner mm.

Påvist svært forhøyede fuktverdier i nedkant av baderomsplater inne i dusjnisen.

- Våtrommet må totalrenoveres. Alle forhold med tettesjikt, våtsone, sluk m.m. må dokumenteres.
- Manglende oppgradering av våtrommet medfører høy risiko for at konstruksjonene ikke vil tåle vanlig bruk av vann eller lekkasjer. Dette kan føre til fuktskader på tilstøtende konstruksjoner.

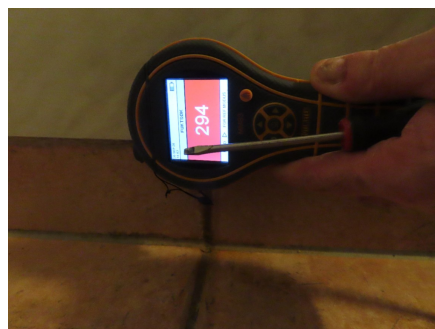
Påvist svært forhøyede fuktverdier i nedkant av baderomsplater inne i dusjnisen.

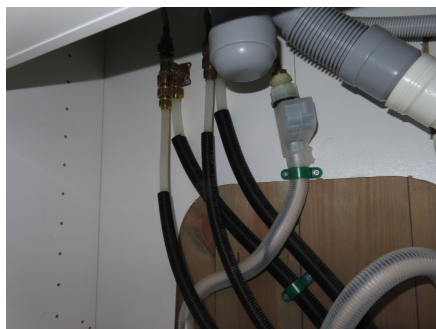
Manglende endetegninger vil ved en event. lekkasje på ett av rørene medføre følgeskader på underliggende gulv ved uønsket vannutstrømming. Det anbefales å montere endetetninger.

Det mangler endetetninger på kaldt og varmtvannsrør i kjøkkenbenk.

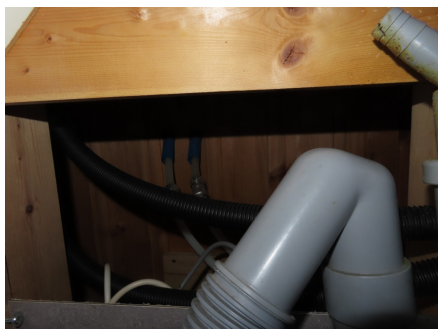
Det mangler endetetninger på kaldt og varmtvannsrør i kjøkkenbenk.

Manglende endetegninger vil ved en event. lekkasje på ett av rørene medføre følgeskader på underliggende gulv ved uønsket vannutstrømming. Det anbefales å montere endetetninger.

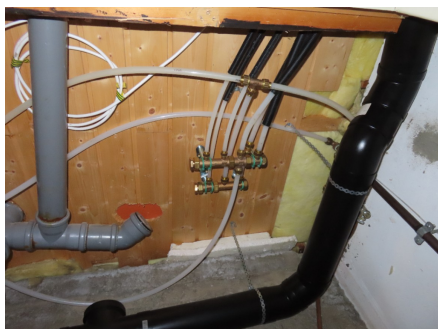
Det er bla også påpekt at det mangler endetegninger mm på rør i rør, noe som tilsier at en event. lakkesje vil kunne medføre føkgeskader på boligen.

Åpent anlegg i himlinger.

Det anbefales at anlegget inspiseres av fagkyndig rørlegger og at løsningene kvalitetssikres opp mot minste forskriftskrav (rørhåndboka).
