**Salgsobjekt:** Enebolig  
**Eierform:** Eiet  
**Byggeår:** 1978  
**BRA-i/BRA Total** 262/324 kvm  
**Tomtstr.:** 1 061 m<sup>2</sup>  
**Soverom:** 5  
**Antall rom:** 6  
**Gnr./bnr.** Gnr. 15, bnr. 94  
**Oppdragsnr.:** 1201250145

# Familievennlig, moderne og tidsriktig bolig med 5 sov. og u.etg. Dobbel garasje. Nydelig utsikt!

| Tilstandsrapport ..... | 66 |

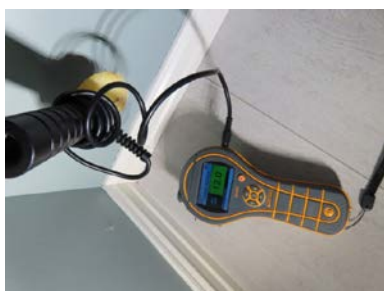
Det ble foretatt hulltaking og fuktsøk i vegg inne på soverom, hvor dette sjikter til dusjnisen.

Ingen påviste avvik - ingen forhøyede fuktverdier å registrere.

Fuktsøk mot våtrom - Naturlige utslag - ingen forhøyede fuktverdier.

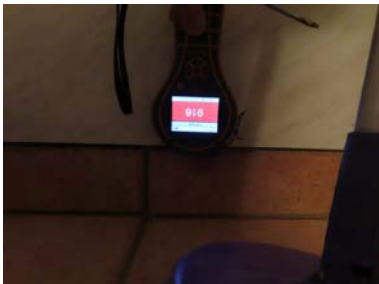
- Rommet fremstår og ses å ivareta sine funksjoner, men pga påviste forhold med manglende mansjett til sluk samt påviste forhøyede fuktverdier i veggplater/baderomspålater inne i dusjen, anses og defineres rommet med tilstandsgrad 3, og vil da være ett naturlig renoveringsobjekt. Metodevalg på de forskjellige konstruksjoner anses som usikre jfr. de krav der det forventes fuktsikre gulv og veggarealer i våte soner mm.

Påvist svært forhøyede fuktverdier i nedkant av baderomspålater inne i dusjnisen.

- Gjennomføre ytterligere undersøkelser og foreta utbedring av skade.

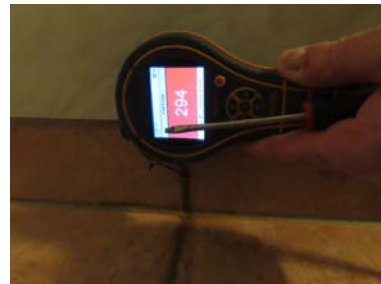
Påvist svært forhøyede fuktverdier i nedkant av baderomspålater inne i dusjnisen.

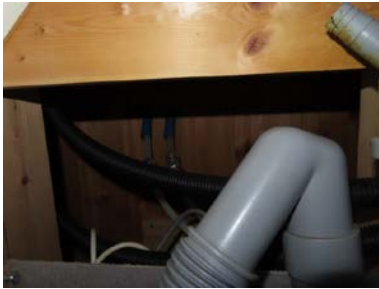
Det mangler endetetninger på kaldt og varmtvannsrør i kjøkkenbenk.

Manglende endetegninger vil ved en event. lekkasje på ett av rørene medføre følgeskader på underliggende gulv ved uønsket vannutstrømming. Det anbefales å montere endetetninger.

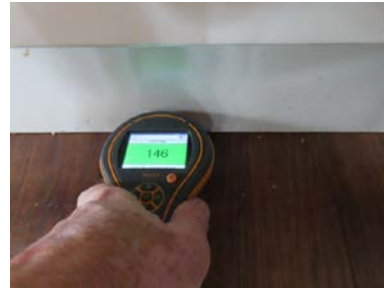
Fuktsøk på gulv foran benkeskap og oppvaskmaskin - ingen påviste forhøyede fuktverdier.
