Tilstandsrapport - NS 3600

Lille Strømsbu vei 14

Rapport kode: 460112

Opprettet: 24.10.2024

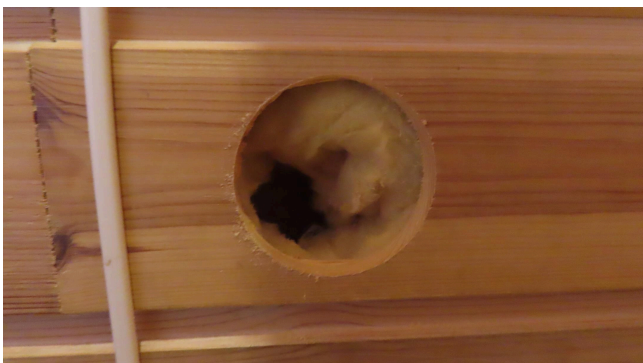
Kontroll utført i tilliggende konstruksjoner og selve rommet, ingen fukt målt ved befaringen. Hulltaking utført bak rør i dusjen.

Hulltaking.
