# Tilstandsrapport

Boligbygg med flere boenheter

Munkedamsveien 69A , 0270 OSLO

Befaringsdato: 05.01.2026

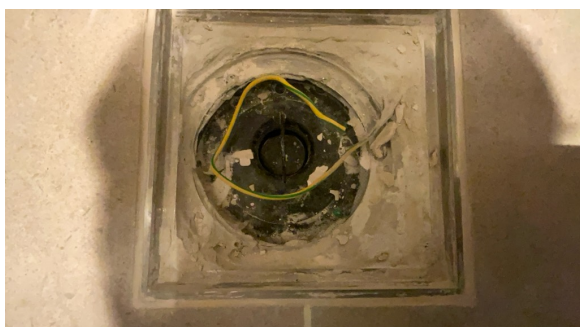
## TG 1 Sluk, membran og tettesjikt

Det er plastsluk. Membranen er festet til klemringen på sluket.

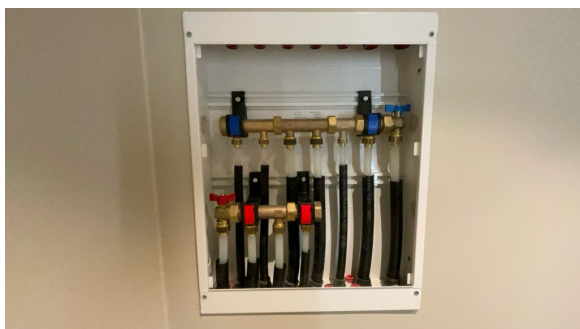
### TG 1 Vannledninger

Det er rør i rørsystem med fordelerskap på badet. Det er stoppekraner i fordelerskapet.

Nye vannrør i 2025.

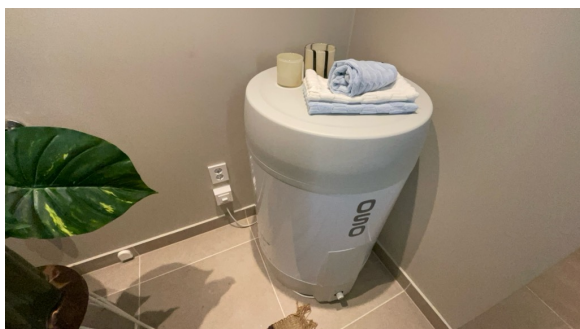
## TG 1 Varmtvannstank

Varmtvannsbereder på ca. 115 liter fra 2025 er plassert på badet.

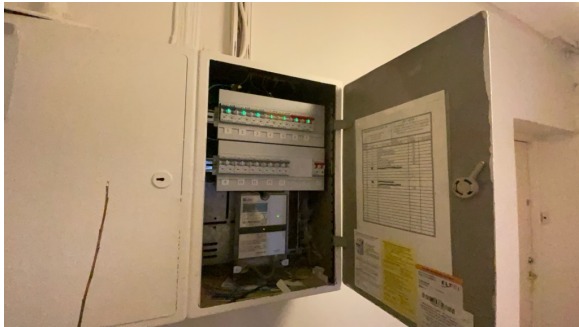
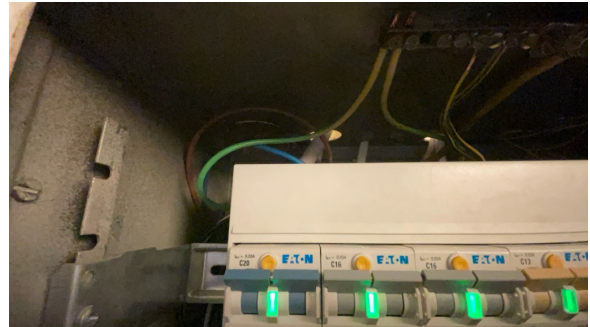
10. Er det tegn på at kabelinnføringer og hull i inntak og sikringsskap ikke er tette, så langt dette er mulig å sjekke uten å fjerne kapslinger?

**Ja**

Det mangler tilfredsstillende tetting rundt kablene i sikringsskapet.
