Tilstandsrapport

Enebolig

Hestehavna 3 , 3145 TJØME

Rapportdato: 20.05.2026

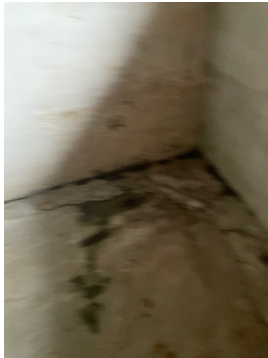
! TG 2 Kryp Kjeller

- Det er manglende fuktsperre på bakken.

I krypkjelleren er det indikert noe fukt i nedre del av murvegg, samt saltutslag på vegger. Dette skyldes kapillært oppsug fra grunnen og redusert effekt av dreneringen.

- Fuktsperre på bakken bør etableres.

Det bør etableres fuktsperre på bakken for å redusere fuktbelastningen i krypkjelleren. Dersom tiltak ikke gjennomføres, vil det være økt risiko for fuktskader, råte og muggsopp, noe som kan føre til skader på konstruksjonen og dårligere innemiljø.

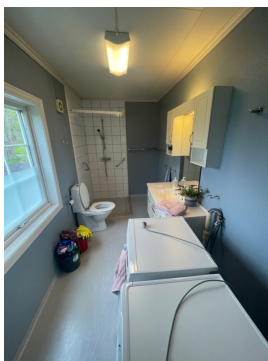
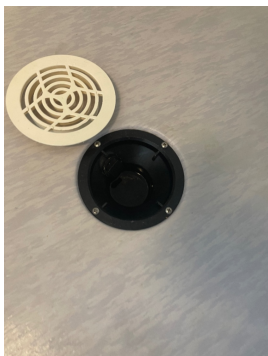
TG 2 Tilliggende konstruksjoner våtrom

Fuktmåling er foretatt og det er påvist avvik i hulltakingen. Fuktmåling er foretatt fra kjeller i åpning rett under sluk. Fuktkvotemåling (vekt%) i konstruksjonen ble målt til 18%.

- Hulltaking er foretatt og det er påvist avvik i konstruksjonen.

Det er ikke tegn til lekkasje rundt sluk. Det er imidlertid målt forhøyede fuktverdier i omkringliggende treverk, noe som vurderes å skyldes generell fukt i kjelleren.

- Dersom tiltaket ikke utføres er det fare for ytterligere skadeutvikling.

Forhøyede fuktverdier kan føre til råte, soppvekst og forringelse av konstruksjonen, noe som kan medføre økte vedlikeholdskostnader og dårligere inneklima.

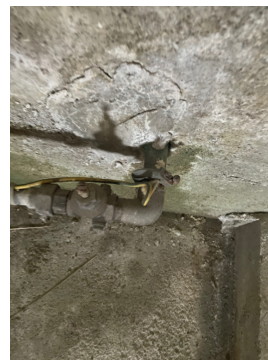
TG 2 Avløpsrør

- Mer enn halvparten av forventet brukstid er passert på innvendige avløpsledninger.
- Det er påvist at avløpsrør av jern har rustskader.

Konsekvensen av å ikke utbedre kan være lekkasjer, fuktskader og behov for akutte tiltak ved rørbrudd.

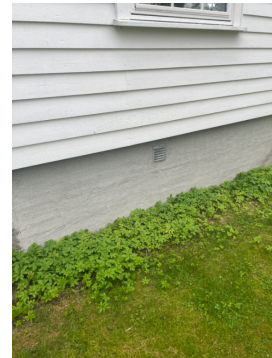
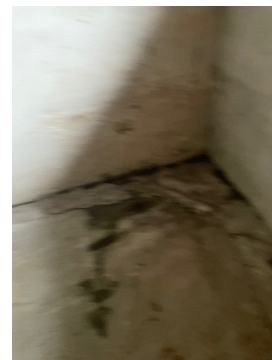
TG 2 Grunnmur og fundamenter

Det er indikert noe fukt i nedre del av murvegg og gulv, samt saltutslag og avskalling av maling på grunnmuren. Betonggulvet i kjelleren er grovt og ujevnt støpt, og det er registrert noe riss i murpussen.

Det anbefales å utbedre skader på grunnmur og betonggulv, samt redusere fuktigheten i kjelleren for å hindre videre forringelse av konstruksjonen. Dersom tiltak ikke iverksettes, kan det oppstå økte fuktskader, forringelse av materialer og risiko for mugg- og soppdannelse.

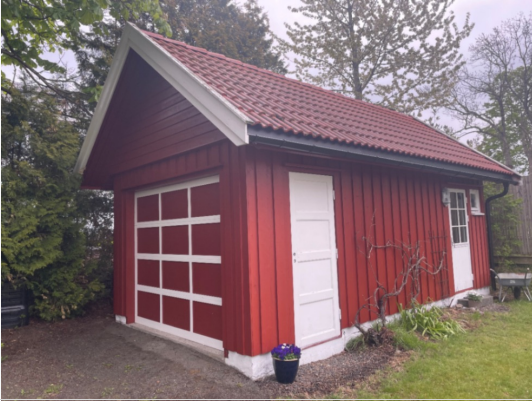
Garasje fra 2004, oppført i tre over støpt plate på mark. Det er takteking med dobbelkrummet betongstein, med takrenner og beslag i plastbelagt stål. Det er tegn til noe fuktkader på ytterdører, samt at det er avskalling av maling på israfter på tak. Det er også mose på tak. Det er opplyst at det er registret tegn til mus i garasjen. Vask, vedlikehold og lokale utbedringer bør påregnes. Tilstandsgraden på garasjen vurderes til å være TG:2.
