Tilstandsrapport

📍 Harry Fetts vei 7 A, 0667 OSLO

gnr. 144, bnr. 2112, snr. 50

Befaringsdato: 16.02.2025

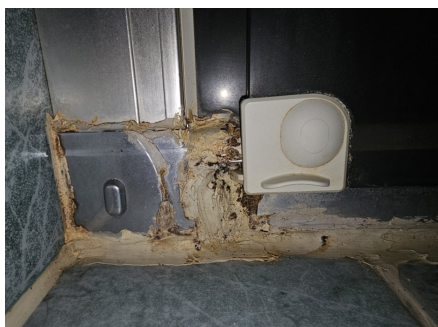
Stedvis svertesopp i fuger.

Svertesopp ved innfesting til dusjhjørne

Det anbefales å skifte silikon da silikon har en tendens til å løsne etter noen år og fordi silikonens soppdrepende effekt avtar med årene.

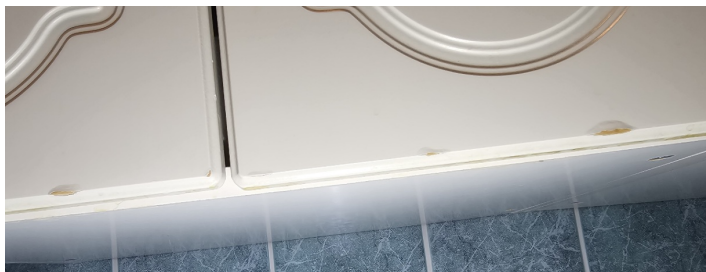
Svelling i skapfronter.

Lokal utbedring eller utskifting må påregnes dersom avvik skal lukkes.

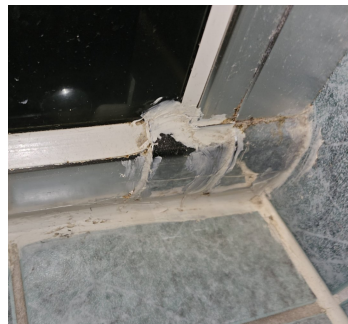
Silikon i tilknytning til dusjhjørne. Se også bilde under "overflater vegger og himling".

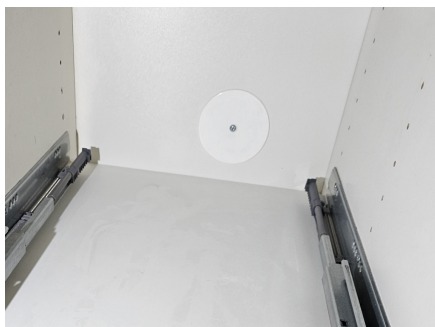
Hulltaking er foretatt, uten å påvise unormale forhold.

Hulltaking er foretatt bak skuffeseksjon i nedre del av kjøkkenvegg, på baksiden av dusjsonen. Hullet er tettet med dekklokk, som enkelt kan demonteres ved fremtidig fuktkontroll.

Dekkløkk er montert.

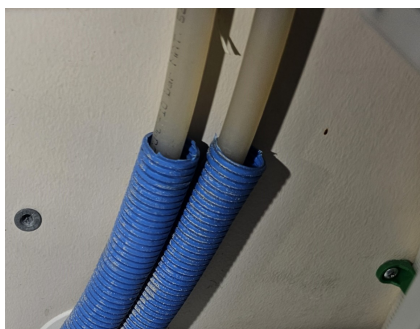
- Rørkurser på rør-i-rør system bør merkes.
- Det må monteres tettemuffer i enden av varerørene.

Det mangler endetettinger i enden av varerørene.

Det anbefales å montere lekkasjedeteksjon/Waterguard i tilknytning til vanninstallasjoner på kjøkken.
