Tilstandsrapport

Enebolig

Tuskinvegen 173, 2219 BRANDVAL

Befaringsdato: 09.12.2024

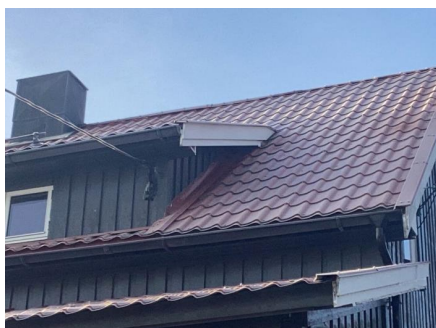
Beslag mellom tak og takløft er lagt utenpå kledning.

Beslag som er lagt utenpå kledning må følges med på og holdes tett.

Kontroll og utbedring av beslag på vannbrett.

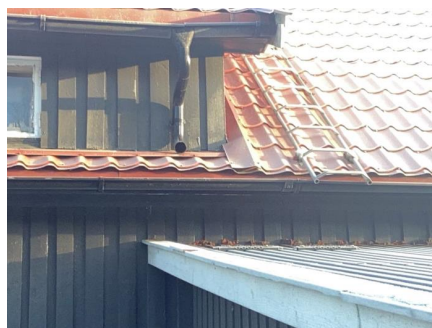
Stedvis enkel utførelse av beslagsarbeid.

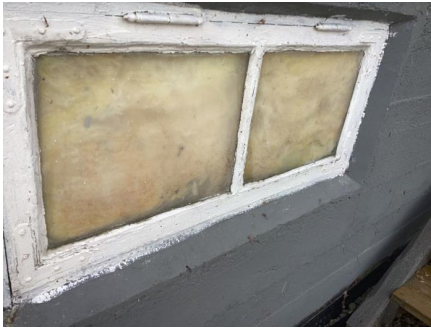
Vinduer med enkle glass og varerammer og med isolerglass fra 1970-tallet har passert forventet brukstid. Vinduene har kraftig slitasje og avsaling av kitt. Det må forventes luftlekkasjer fra denne typer vinduer. Noen kjellervinduer og eldre vindu i takløft i 2. etasje har fukt- og råteskader. Flere vinduer med isolerglass har slitasje på overflater. Vinduer fra 1990-tallet har passert halvparten av forventet brukstid.

Eksempel på slitasje.

- Vinduer med råteskader må erstattes med nye.

Utskifting av vinduer med enkle glass og varerammer.
Vedlikehold av overflater på enkelte vinduer.

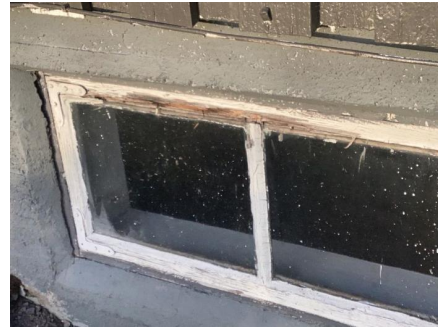
Råteskade på kjellervindu.

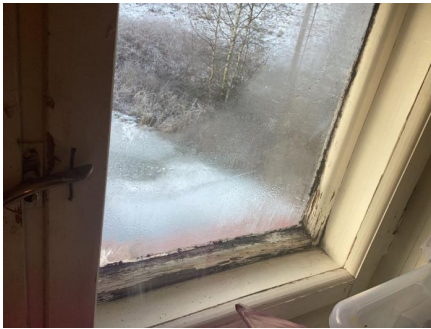
Fuktskader på vindu i takløft i 2. etasje.

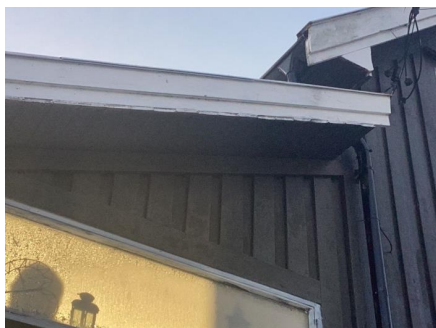
Veranda ved entre: Veggkledning på denne del har ikke åpen lufting i nedkant. Det er noe skjevhet på konstruksjoner generelt. Veranda ved siden av entre har trekonstruksjoner nært ned til terreng, dette medfører fare for utvikling av råteskader. Det er slitasje på overflater.

Det er stedvis utradisjonelle avslutninger på konstruksjoner.

Vedlikehold av enkelte overflater.

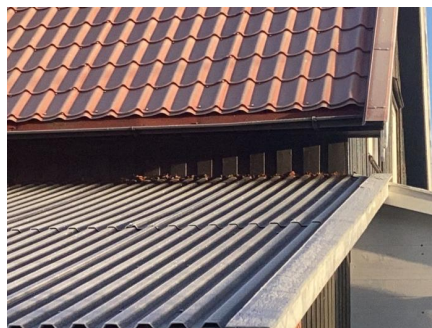
Innebygget veranda: Slitasje på overflater på gulv. Takkonstruksjonen er underdimensjonert i form av at sperrer har lengre spennvidder enn hva som anbefales i tabeller. Det er ikke tett overgang mellom taktekking og vegg. Gulvkonstruksjonen på den overbyggede delen ligger delvis under bakken og det er begynnende råteskader i kanten på konstruksjonen. Skulte skader kan finnes på undersiden.

Det er utett overgang mellom takking over veranda og vegg.

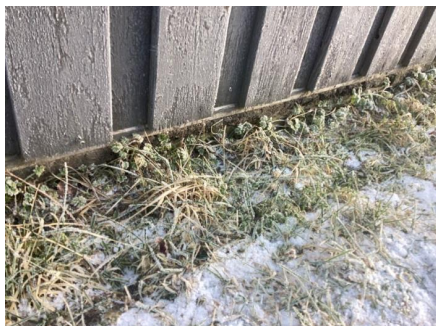
Gulvkonstruksjon på veranda ligger delvis under bakken og det er observert begynnende råteskader.

Det bør gjøres tiltak for å begrense fuktpåkjeningene på gulvkonstruksjonen på den innebyggede delen.

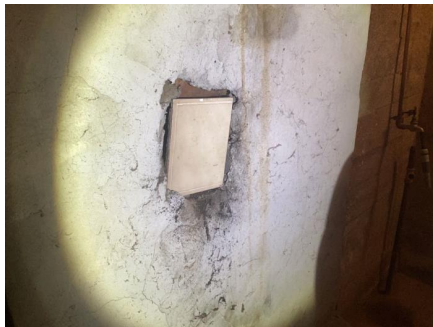
Tidligere utsparing for ovn i kjeller er tettet med plastlokk.

Etablering av permanent forsegling av utsparing i pipe i kjeller.
Vedlikehold av enkelte overflater.

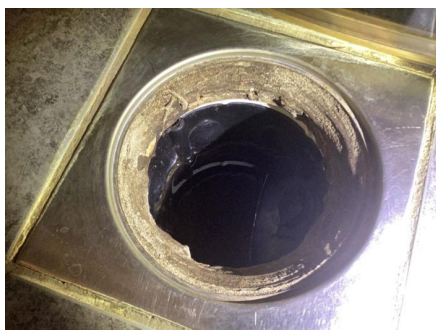
Rommet er ikke dokumentert bygget som et helhetlig våtrom og det er observert avvik vedrørende eksempelvis membran. Renovering av rommet bør inngå i kjøper sine planer, men rommet kan fortsatt benyttes slik det er. Ved videre bruk av rommet så anbefales det installering av tett dusjkabinett.

Det er ikke tett tilslutning mellom membran og sluk. Ukjent med tetthet mellom sluk og slukforhøyning.

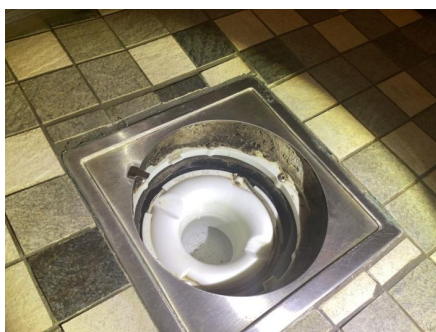
Det er synlig mansjett i tilslutning til sluk.

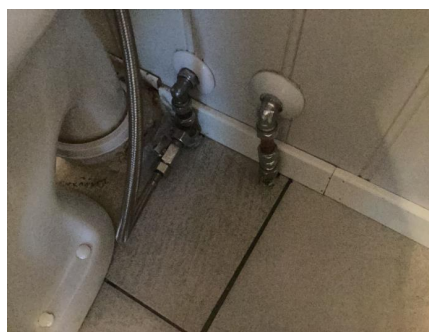
Ukjent utførelse av tetting rundt gjennomføringer.

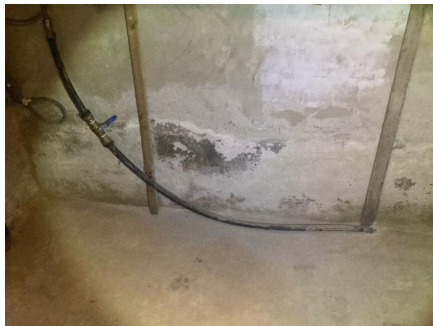
Stikkledning til låve.

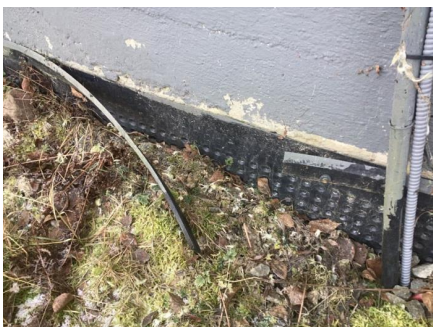
Avslutningslist for fuktsperre på grunnmurer løsner stedvis.

Utbedring av avslutningslister somløsner.

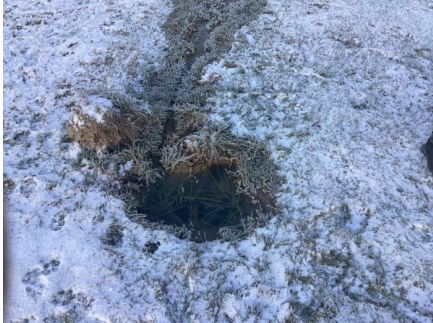
Stikkledning fra tidligere vannkilde er koblet sammen med stikkledning som går til stabbur. Det er stoppekran på utsiden av grunnmur, men denne er defekt. På den gamle stikkledningen er det en lekkasje som medfører at det står vann opp fra bakken når vann ut til stabbur er skrudd på.

Det kommer vannkilde opp fra bakken i hagen.

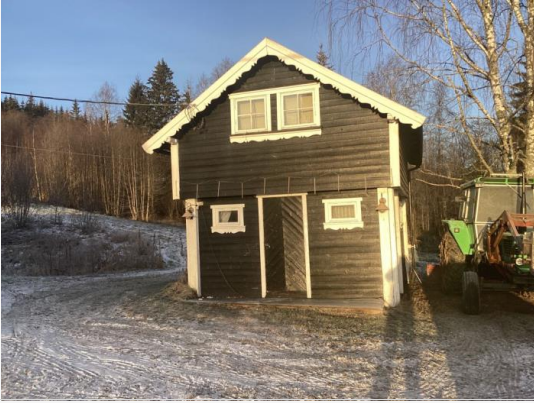
Stabbur

Bygget er enkelt befart og en helhetlig vurdering av tilstand er ikke utført. Eksempler på avvik er:

Det er slitasje på innvendige overflater. Det er toalettrom stedvis tegn til fuktskader på overflater på gulv og nederst på vegg. Gulvkonstruksjon ligger stedvis svært nært til terreng stedvis, dette medfører fare for råteskader. Det er noe skjevheter på bygget.

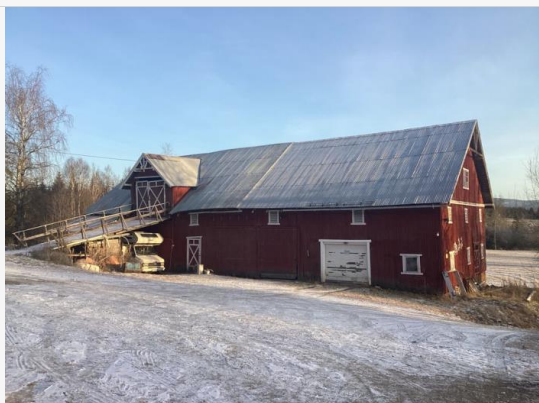
Låve

Bygget har kraftig etterslep på vedlikehold og flere begynnende skader.

Det er setninger og skjevheter på punktfundamenter. Sprekker i grunnmurer. Enkelte takplater har løsnet fra innfesting og det er utettheter i tekkingen. Bygget har flere skjevheter. Stedvis råteskader på kledning.

Det er ikke utført en helhetlig tilstandsvurdering av bygget, men bygget har ett betydelig etterslep på vedlikehold og det er flere pågående skader. Kjeller er ikke befart innvendig. Bygget bør gås nøye gjennom av potensielle kjøpere, evt. sammen med bygningskyndig, for riktig forståelse av byggets kvaliteter. Eksempler på avvik er:

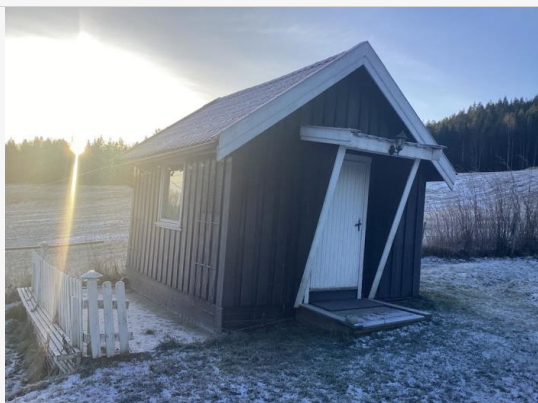
Snekkerbod

Bygget har skjevheter og etterslep på vedlikehold.

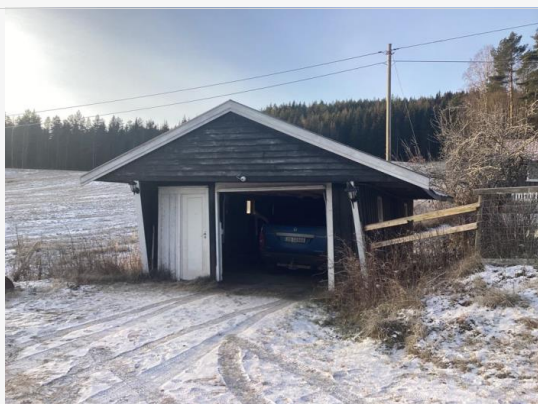
Garasje

Etterslep på vedlikehold og flere begynnende skader og skjevheter.

Enkel byggemetode og flere kraftige skjevheter på bygget. Bygget har noe nytteverdi, men anses ikke å ha noen teknisk verdi grunnet den enkle oppføringsmetoden.

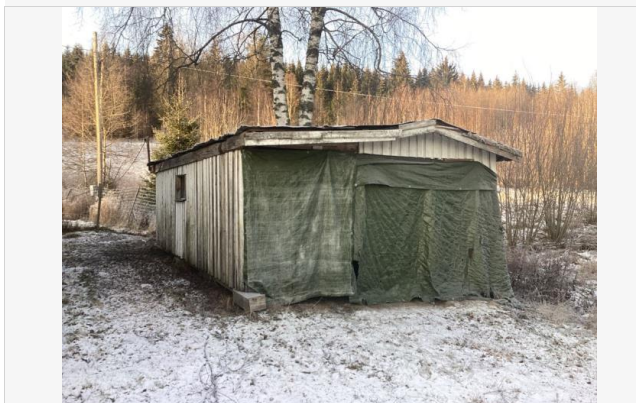
Vedskjul

Kraftig etterslep og alvorlige skader på bygget. Bygget er modent for riving.

Enkelt trebygg satt på punktfundamenter. Store skader og modent for riving.
