# Tilstandsrapport

Enebolig

Andebuveien 701, 3158 ANDEBU

Befaringsdato: 03.11.2025

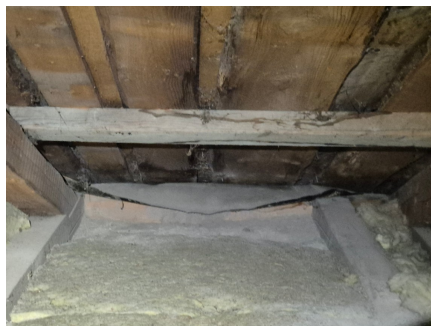
Det er registrert enkelte fuktmerker i undertak rundt pipe. Målt fuktverdier på 14,2 % som regnes som øvre sjikt av hva som regnes som tørt treverk.

Målt vektprosent på 14,2 %.

Lite luft i nedre del av konstruksjon.

Det bør gjennomføres nærmere undersøkelser av fuktmerkene i undertaket rundt pipen for å avklare årsak og omfang. Videre bør det etableres kontrollert ventilering av loftet for å sikre tilstrekkelig utlufting og redusere risikoen for fuktskader og muggdannelse. Manglende tiltak kan føre til utvikling av råte, sopp eller andre fuktrelaterte skader i takkonstruksjonen.

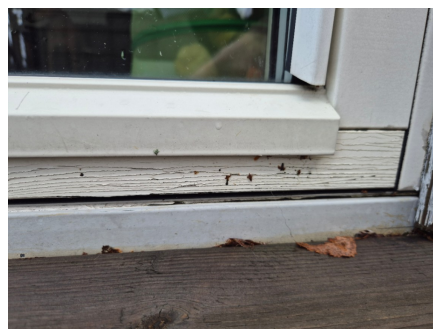
Værslitte glasslister til kjellerdør.

Værslitt terrassedør.

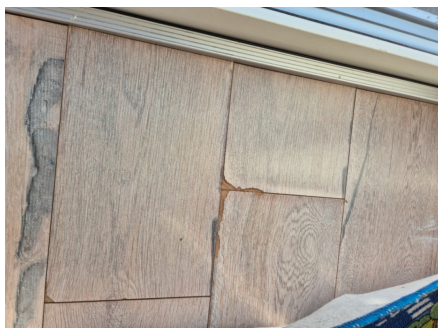
Det er registrert skader, gliper og ufagmessig legging av laminatgulv. Det er bom (hulrom under) i enkelte fliser i entréen. Det er hull i vegg etter dørhåndtak i 2. etasje. Det mangler stedvis belistning.

Skade på laminat ved terrassedør.

Det bør utføres tiltak på overflatene for å unngå ytterligere slitasje og redusert levetid på overflater.

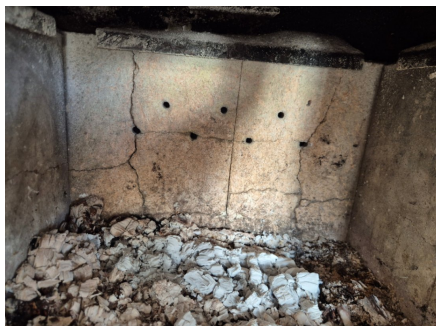
Det er sprekker i ildfast stein i peisovnen.

Sprekker i ildfast stein.

Sprekker i ildfast stein i peisovnen bør utbedres for å sikre trygg bruk.

Konsekvensen av manglende tiltak er økt risiko for brann, redusert brannsikkerhet og at pipen ikke oppfyller gjeldende forskriftskrav. Videre kan skjulte skader eller mangler på pipen forbli uoppdaget, noe som kan føre til ytterligere forringelse og økte utbedringskostnader.

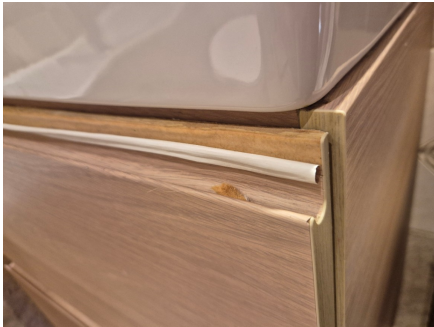
Svellet overflate/løst belegg på skuff i innredningen, og fuktsveller i bunn av baderomsmøbel.

Løst belegg på skuff.

Det bør vurderes utskifting eller utbedring av baderomsinnredninger med fuktsveller/løst belegg, for å unngå videre skadeutvikling og redusert levetid på innredningen.

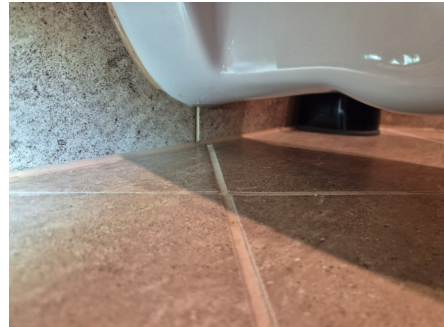
- Det er ikke påvist tilfredsstillende løsning for å synliggjøre lekkasje fra innebygget sisterner.

Ikke drenshull under toalett.

Det bør etableres en løsning som synliggjør eventuelle lekkasjer fra den innebygde sisternen, for eksempel ved å montere en dreusspalte eller lekkasjesikring. Uten en slik løsning kan lekkasjer forbli uoppdaget over tid, noe som øker risikoen for omfattende fuktskader i omkringliggende byggematerialer.

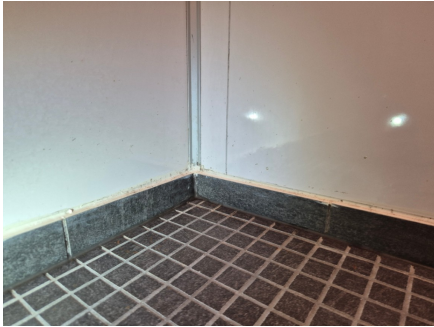
Mangler aluminiumslist i bunn av våtromsplater.

Baderomsplatene bør monteres ihht monteringsanvisningen. Konsekvensen av ufagmessig utførelse kan medføre utettheter som øker risikoen for fuktinntrengning bak platene. Over tid kan dette føre til oppfukting av tilstøtende konstruksjoner, noe som kan resultere i råteskader, muggvekst og eventuelle lekkasjer.

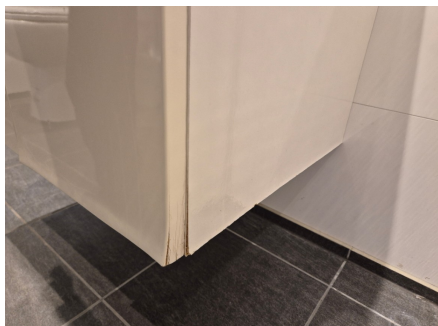
Det er fuktsveller på innredningen.

Fuktsveller på innredning.

Det bør vurderes utskifting eller utbedring av baderomsinnredningen med fuktsveller, for å unngå videre skadeutvikling og redusert levetid på innredningen.

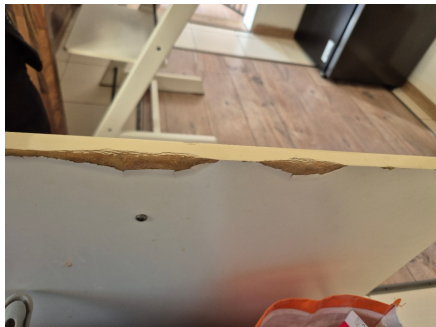
- Det er påvist skader på overflater/kjøkkeninnredning utover normal slitasjegrad.
- Kjøkkenkranen har begrenset stoppfunksjon og kan beveges utenfor vaskekummen.
- Det er en del fuktsveller og merker på innredning. På gulv er det flere fliser som har sprukket opp.

Fuktsveller på innredning.

Fuktsveller og merker på innredning, samt sprukne gulvfliser bør utbedres for å forhindre videre skadeutvikling og redusere risikoen for fuktskader og forringelse av materialene.

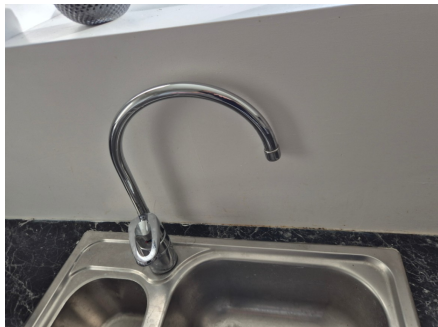
Det er observert noe ufagmessig utførelse på kjøkkeninnredningen, kjøkkenkranen har begrenset stoppfunksjon og kan beveges utenfor vaskekummen. og det er noe skader på laminatgulvet.

Kjøkkenkranen har begrenset stoppfunksjon.

Det anbefales å justere eller skifte ut kranen for å sikre at vannstrålen holdes innenfor vaskekumområdet, for å redusere risikoen for vannsøl og påfølgende fuktskader på benkeplate og innredning.

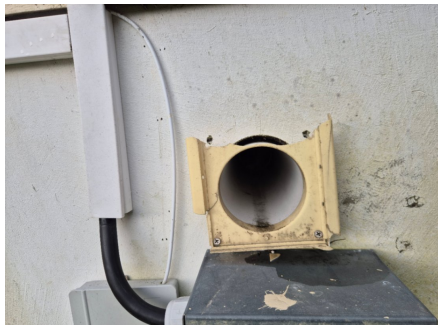
Utvendig avkast fra kjøkkenventilator er skadet og mangler deksel.

Utvendig avkast fra kjøkkenventilator bør utbedres, og manglende deksel bør monteres for å hindre fukt- og skadedyrproblemer.

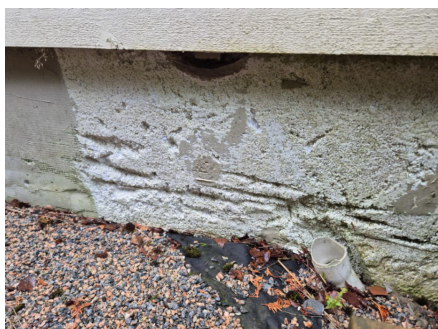
Ikke pusset utenfor inngangspartiet.

Arbeidene med etterisolering og pussing av muren utvendig bør ferdigstilles, og fritt eksponert isopor bør tildekkes. Konsekvensen av manglende utbedring er økt risiko for fuktskader, redusert isolasjonsevne og brannfare.

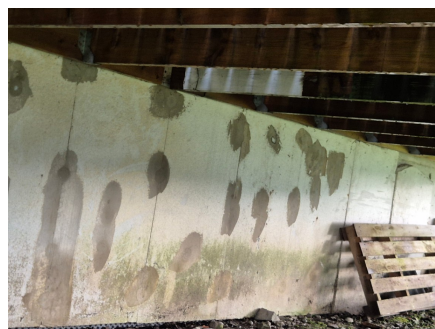
Ikke pusset under terrasse.

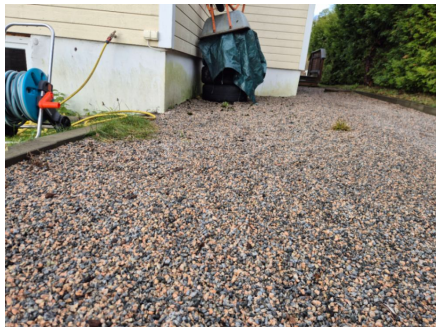
Fall inn mot bolig.

Det er viktig at terrenget heller riktig i områder ved grunnmuren, nemlig at det er tilfredsstillende helningsgrad ut fra grunnmuren. Overflatevann skal hurtigst mulig vekk for å unngå unødvendige fuktbelastninger på utvendig fuktsikring og drenering.

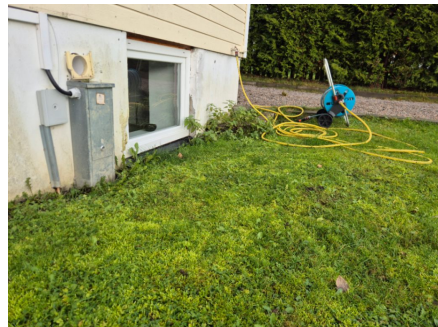
Fall inn mot bolig.
