Andebuveien 701, 3158 ANDEBU

**Familievennlig enebolig med 4  
soverom, hybel og stort uteområde  
i naturskjønne omgivelser!  
Romslig gårdsplass.**

# Tilstandsrapport

Befaringsdato: 03.11.2025

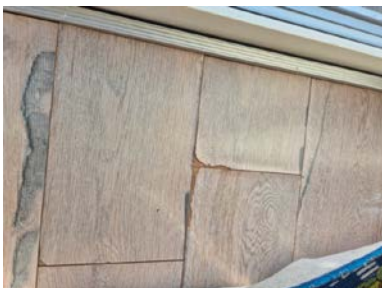
Avvik: Overflater har en del slitasjegrad utover det en kan forvente. Det er registrert skader, gliper og ufagmessig legging av laminatgulv. Det er bom

Skade på laminat ved terrassedør.

- Overflater må utbedres eller skiftes.

Det bør utføres tiltak på overflatene for å unngå ytterligere slitasje og redusert levetid på overflater.

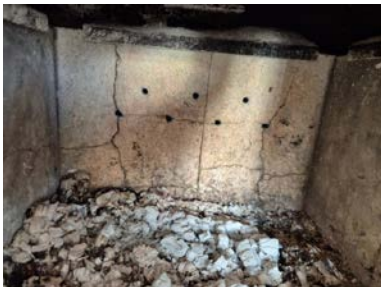
Det er sprekker i ildfast stein i peisovnen.

Sprekker i ildfast stein.

Sprekker i ildfast stein i peisovnen bør utbedres for å sikre trygg bruk.

Konsekvensen av manglende tiltak er økt risiko for brann, redusert brannsikkerhet og at pipen ikke oppfyller gjeldende forskriftskrav. Videre kan skjulte skader eller mangler på pipen forbli uoppdaget, noe som kan føre til ytterligere forringelse og økte utbedringskostnader.

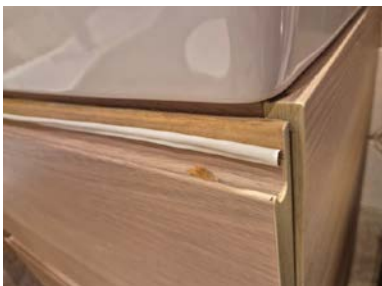
Svellet overflate/løst belegg på skuff i innredningen, og fuktsveller i bunn av baderomsmøbel.

Løst belegg på skuff.

Det bør vurderes utskifting eller utbedring av baderomsinnredninger med fuktsveller/løst belegg, for å unngå videre skadeutvikling og redusert levetid på innredningen.

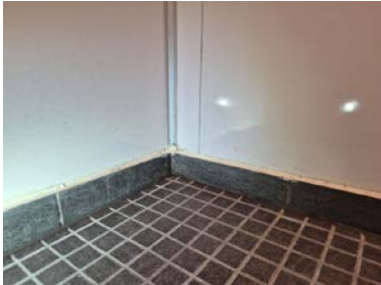
Avvik: Våtromsplater er ikke montert fagmessig.

Mangler aluminiumslist i bunn av våtromsplater.

Baderomsplatene bør monteres ihht monteringsanvisningen. Konsekvensen av ufagmessig utførelse kan medføre utettheter som øker risikoen for fuktinntrengning bak platene. Over tid kan dette føre til oppfukning av tilstøtende konstruksjoner, noe som kan resultere i råteskader, muggvekst og eventuelle lekkasjer.

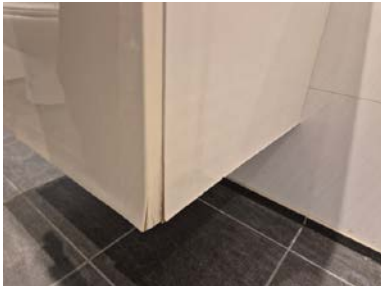
Fuktsveller på innredning.

Det bør vurderes utskifting eller utbedring av baderomsinnredningen med fuktsveller, for å unngå videre skadeutvikling og redusert levetid på innredningen.

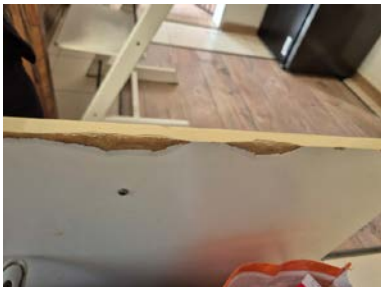
Det er en del fuktsveller og merker på innredning. På gulv er det flere fliser som har sprukket opp.

Fuktsveller på innredning.

Fuktsveller og merker på innredning, samt sprukne gulvfliser bør utbedres for å forhindre videre skadeutvikling og redusere risikoen for fuktskader og forringelse av materialene.

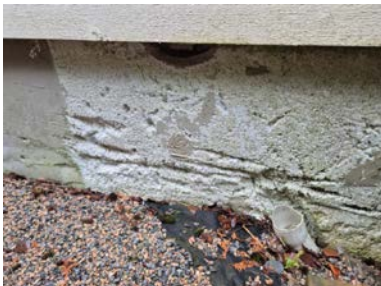
Avvik: Det er plastisolasjon som ikke er dekket av brannhemmende materiale i henhold til krav.

Ikke pusset utenfor inngangspartiet.

Arbeidene med etterisolering og pussing av muren utvendig bør ferdigstilles, og fritt eksponert isopor bør tildekkes. Konsekvensen av manglende utbedring er økt risiko for fuktskader, redusert isolasjonsevne og brannfare.
