Andebuveien 701, 3158 ANDEBU

**Familievennlig enebolig med 4
soverom, hybel og stort uteområde
i naturskjønne omgivelser!
Romslig gårds plass.**

Tilstandsrapport

Befaringsdato: 03.11.2025

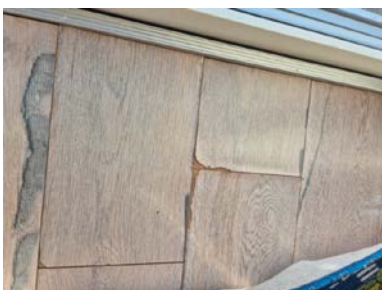
Avvik: Overflater har en del slitasjegrad utover det en kan forvente. Det er registrert skader, gliper og ufagmessig legging av laminatgulv. Det er bom (hulrom under) i enkelte fliser i entréen. Det er hull i vegg etter dørhåndtak i 2. etasje. Det mangler stedvis belistning.

Skade på laminat ved terrassedør.

Det bør utføres tiltak på overflatene for å unngå ytterligere slitasje og redusert levetid på overflater.

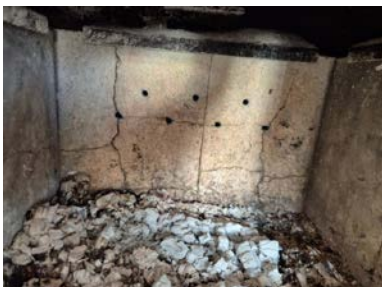
Det er sprekker i ildfast stein i peisovnen.

Sprekker i ildfast stein.

Sprekker i ildfast stein i peisovnen bør utbedres for å sikre trygg bruk.

Konsekvensen av manglende tiltak er økt risiko for brann, redusert brannsikkerhet og at pipen ikke oppfyller gjeldende forskriftskrav. Videre kan skjulte skader eller mangler på pipen forbli uoppdaget, noe som kan føre til ytterligere forringelse og økte utbedringskostnader.

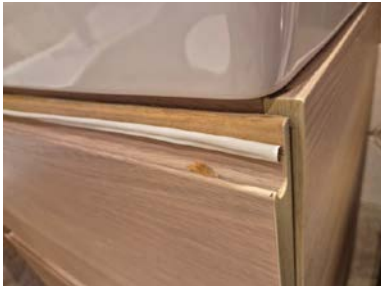
Svellet overflate/løst belegg på skuff i innredningen, og fuktsveller i bunn av baderomsmøbel.

Løst belegg på skuff.

Det bør vurderes utskifting eller utbedring av baderomsmøbler med fuktsveller/løst belegg, for å unngå videre skadeutvikling og redusert levetid på innredningen.

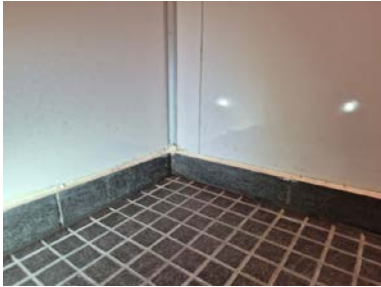
Avvik: Våtromsplater er ikke montert fagmessig.

Mangler aluminiumslist i bunn av våtromsplater.

Baderomsplatene bør monteres ihht monteringsanvisningen. Konsekvensen av ufagmessig utførelse kan medføre utettheter som øker risikoen for fuktinntrengning bak platene. Over tid kan dette føre til oppfukning av tilstøtende konstruksjoner, noe som kan resultere i råteskader, muggvekst og eventuelle lekkasjer.

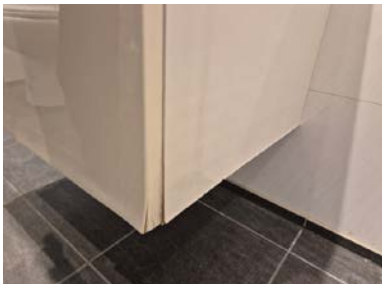
Det er fuktsveller på innredningen.

Fuktsveller på innredning.

Det bør vurderes utskifting eller utbedring av baderomsinnredningen med fuktsveller, for å unngå videre skadeutvikling og redusert levetid på innredningen.

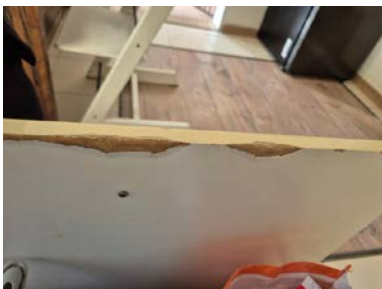
Det er en del fuktsveller og merker på innredning. På gulv er det flere fliser som har sprukket opp.

Fuktsveller på innredning.

Fuktsveller og merker på innredning, samt sprukne gulvfliser bør utbedres for å forhindre videre skadeutvikling og redusere risikoen for fuktskader og forringelse av materialene.

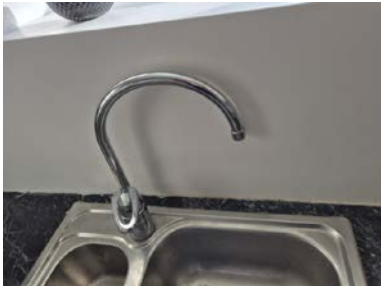
Det er observert noe ufagmessig utførelse på kjøkkeninnredningen, kjøkkenkranen har begrenset stoppfunksjon og kan beveges utenfor vaskekummen. og det er noe skader

Kjøkkenkranen har begrenset stoppfunksjon.

Det anbefales å justere eller skifte ut kranen for å sikre at vannstrålen holdes innenfor vaskekomområdet, for å redusere risikoen for vannsøl og påfølgende fuktskader på benkeplate og innredning.

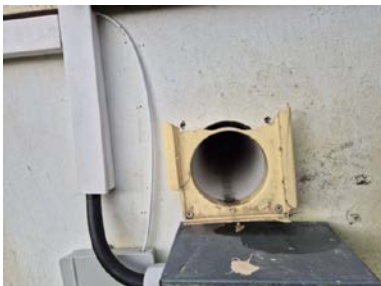
Avvik: Utvendig avkast fra kjøkkenventilator er skadet og mangler deksel.

Utvendig avkast fra kjøkkenventilator bør utbedres, og manglende deksel bør monteres for å hindre fukt- og skadedyrproblemer.

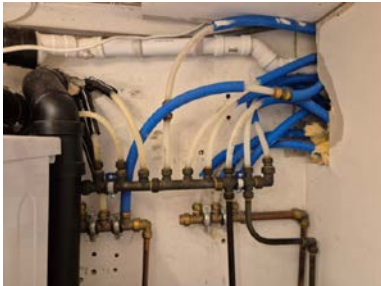
Avvik: Rørkursene på rør-i-rør systemet på vannledninger er ikke merket.

Anlegget bør sjekkes av en fagperson og rørkurser på rør-i-rør system bør merkes, slik at det blir enklere å identifisere og vedlikeholde de ulike vannledningene. Manglende kursfortegnelse kan føre til feil ved fremtidig arbeid eller ved lekkasjer, og øker risikoen for unødvendige skader og kostnader.

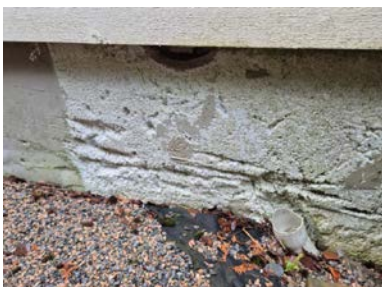
Avvik: Det er plastisolasjon som ikke er dekket av brannhemmende materiale i henhold til krav.

Ikke pusset utenfor inngangspartiet.

Arbeidene med etterisolering og pussing av muren utvendig bør ferdigstilles, og fritt eksponert isopor bør tildekkes. Konsekvensen av manglende utbedring er økt risiko for fuktskader, redusert isolasjonsevne og brannfare.
