# Tilstandsrapport

Enebolig

Høllandstræ 26, 4200 SAUDA

Befaringsdato: 29.09.2025

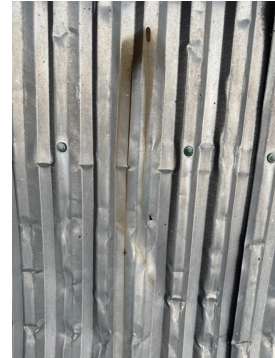
**Vurdering av avvik:**  
• Det er påvist bulker i enkelte metallplater på taktekkning.

Taket på tilbygget ble ikke skiftet. Det er av glatte aluminiumsplater fra 70/80-tallet. Taket har skader etter snøras og det ble avdekket ett lite hull.

Bulker og hull i takplater.

**Konsekvens/tiltak**  
• Det må foretas lokal utbedring.

Det anbefales å skifte taket for å unngå event. lekkasjer.

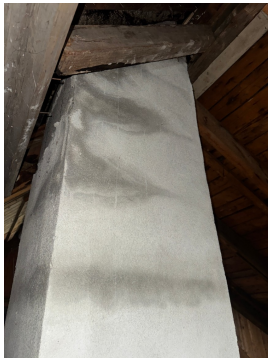
Pipe på loft har fire synlige sider.

Det anbefales å fore (senke ned nytt piperør) i eldre piper. Dette er en veldig god brannforsikring!  
Eventuelt så må alle fire sider gjøres synlig i 1. og 2.etg.

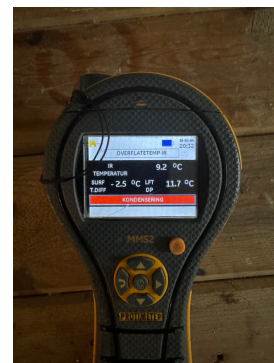
Det er betongvegger over alt og hulltaking er ikke nødvendig. Men det ble målt høy luftfuktighet med fare for kondensering. Det ble også avdekket mye fukt/saltutslag i murvegger/gulv. Hvis kjeller skal brukes, må det graves ned drenering på baksiden av grunnmuren.

- Det er påvist indikasjoner på noe fuktgjennomtrenging i kjellergulv.
- Det er påvist indikasjoner på noe fuktgjennomtrenging inn i kjellermur.
- Det er påvist synlige fukt/råteskader i treverk i underetg./kjeller, hulltaking er derfor ikke nødvendig
- Det er høy luftfuktighet i kjelleren med stor fare for en skadeutvikling

Det ble målt høy luftfuktighet.

Hvis kjeller skal brukes, må det graves ned utvendig drenering før innvendig arbeid påbegynnes. Deretter må alt fuktig og råte treverk fjernes. Og kjeller må avfuktes.

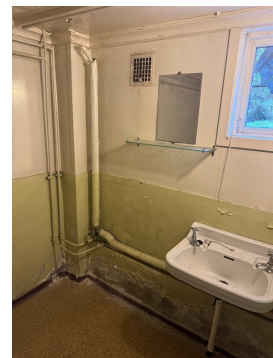
Vaskekjeller fra byggeår med synlige murvegger og betonggolv. Innredninger og rør også fra byggeår. Vaskekjelleren fungerer som vaskekjeller. Imidlertid, dersom vaskekjeller skal innredes i henhold til dagens krav må hele rommet renoveres. Dette må nye eier ta stiling til. Det må grunnmuren fuktsikres på utsiden først.

- Våtrommet må totalrenoveres. Alle forhold med tettesjikt, våtsone, sluk m.m. må dokumenteres.

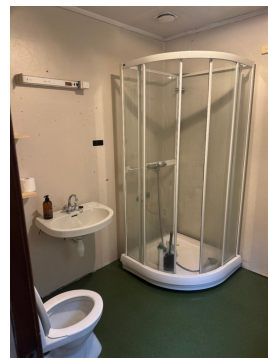
- Det er påvist skader eller utettheter på sluk/avløp.
- Mer enn halvparten av forventet brukstid er passert på innvendige avløpsledninger.

- Skadet del av sluk/avløpsrør må skiftes.
- I forbindelse med oppgradering av våtrom vil det være naturlig med utskiftning av rør.

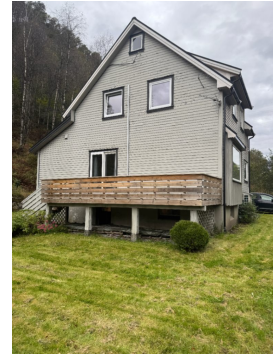
Det var på byggetidspunktet ikke vanlig og grunnmuren ble den gang innsatt med tjære og steinsatt. Over tid vil steinsetningen tiltettes og dreneringsfunksjonen reduseres. Ved mangel på av grunnmursplast og drengsledninger rundt grunnmuren, kan dette føre til at vann renner nedover grunnmuren og legger seg på innsiden av grunnmuren og forårsaker fukt i nedre del av yttervegger i kjeller. Dette blir ofte omtalt som saltutslag. Vegger som er utført med panel må sjekkes ved hulltaking og måling av fukt.. Hvis kjeller skal brukes til boligformål, anbefales det at grunnmuren avdekkes utvendig, fuktbeskyttes og dreneres.

- Det mangler, eller på grunn av alder er det sannsynlig at det mangler, utvendig fuktsikring av grunnmuren ved kjeller/underetasje.
- Mer enn halvparten av forventet levetid på drenering er overskredet.
- Dreneringen er utilstrekkelig og har idag begrenset effekt.

- Fuktsikring av muren må etableres inkl. klemlist.
- Drenering må skiftes.

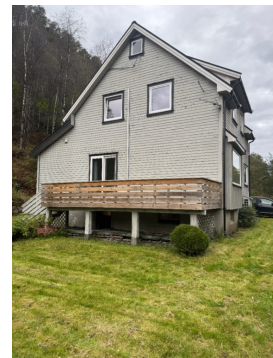
35 cm bred grunnmur med sparestein som er pusset og malt.

- Det er påvist sprekker i murte/pussede fasader.

Det bør graves ny drenering.
