Tilstandsrapport

📍 Lunden 36 , 0598 OSLO

gnr. 88, bnr. 448

Oppdragsnr.: 22486-1088

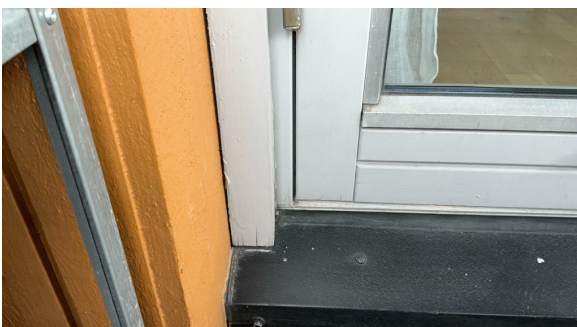
TG-2 Dører

Balkongdør med 2-lags isolerglass fra byggeår ca. 2000. Inngangsdør med brann- og lydklassifisering samt sikkerhetslås.

Balkongdør har en alder som tilsier at slitasje og vedlikeholdsbehov må påregnes. Inngangsdør med brann- og lydkrav, og sikkerhetslås gir økt trygghet.

Balkongdør fra ca. 2000 nærmer seg forventet levetid. Forventet levetid for dører er ca. 20–30 år. Inngangsdørens gjenværende levetid vurderes som normal, men vil avhenge av alder og vedlikehold.

Balkongdør fra ca. 2000 nærmer seg forventet levetid. Forventet levetid for dører er ca. 20–30 år. Inngangsdørens gjenværende levetid vurderes som normal, men vil avhenge av alder og vedlikehold.

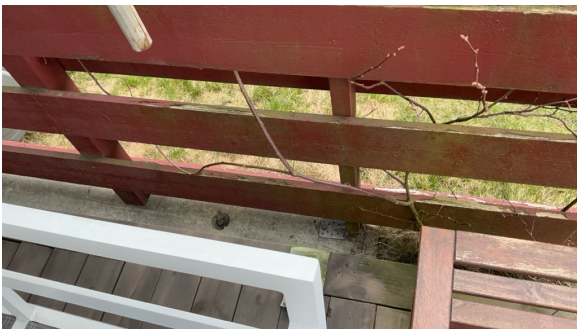
TG 2 Balkonger, terrasser og rom under balkonger

Boligen har balkong med utgang fra stue. Dekket er utført med impregnerte terrassebord, som ble skiftet i 2023. Balkongen har levegg.

Det er registrert slitasje i form av avskalling av maling på levegg, noe som indikerer behov for overflatebehandling og vedlikehold.

Terrassebord er nylig skiftet og vurderes å være i tidlig fase av levetiden. Levegg har behov for vedlikehold, men har ellers normal gjenværende levetid forutsatt jevnlig overflatebehandling.

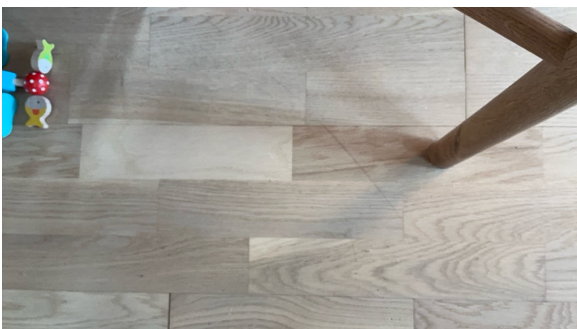
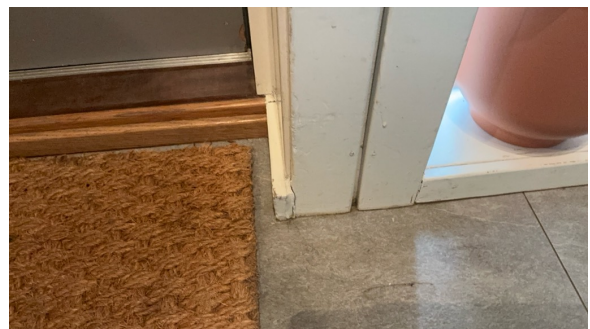
TG 2 Overflater

Gulv består av parkett i stue, kjøkken og ett soverom, samt laminat på øvrige soverom og entré. Vegger har malte, slette flater. Himlinger består av malte betongelementer.

Det er registrert slitasje på parkett i form av riper og hakk. Vegger har generell bruksslitasje. Himlinger fremstår uten registrerte avvik. Forholdene vurderes som normale overflateavvik relatert til alder og bruk.

Forholdene vurderes som normale overflateavvik relatert til alder og bruk.

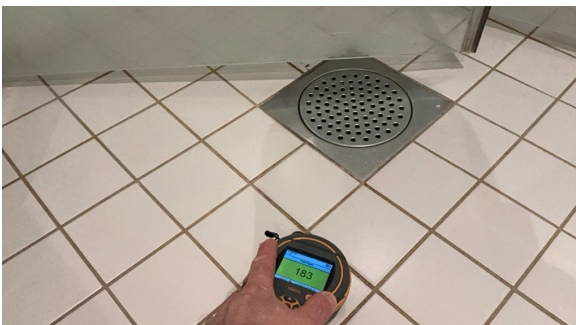
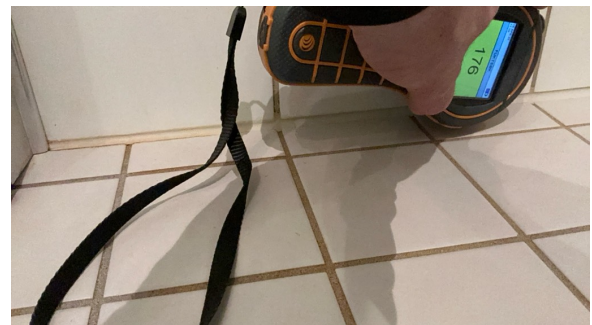
Tilleggende konstruksjoner våtrom

Hulltaking og fuktmåling i veggkonstruksjonen er ikke utført da våtrommet er et prefabrikkert våtromskabin. I denne typen konstruksjon skal det ikke foretas hulltaking i henhold til forskrift til avhendingslova.

Det er gjennomført fuktsøk med overflateindikator på utsiden av veggene, uten at det ble avdekket indikasjoner på fuktskade. Det understrekes imidlertid at denne metoden har begrenset evne til å avdekke skjulte fuktskader, og resultatene må derfor ikke tolkes som en garanti mot slike skader.

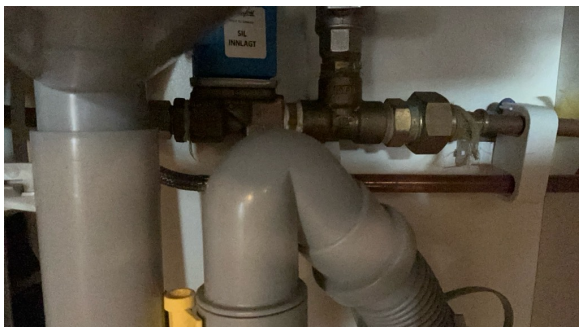
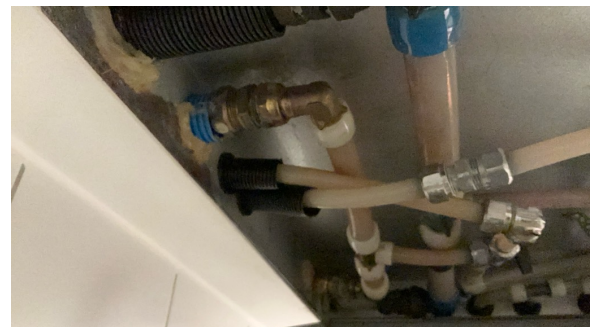
TG 2 Vannledninger

Vannrør er utført i kobber og plast. Det er kobberrør under kjøkkenvask. Vannfordelerskap med stengeventiler er plassert i himling på bad.

Det er registrert irr (korrosjon) på koblinger på kobberrør under kjøkkenvask samt i fordelerskap. Dette indikerer begynnende svekkelse i koblinger og kan være tegn på fuktpåvirkning eller alder. Stengeventiler er testet og fungerer.

Korrosjon på koblinger kan over tid føre til lekkasjer. Det anbefales kontroll og eventuell utskifting av berørte koblinger, samt oppfølging av forholdet for å hindre skadeutvikling.

Tiltak bør påregnes for å opprettholde anleggets levetid.
