Tilstandsrapport

📍 Lunden 36 , 0598 OSLO

gnr. 88, bnr. 448

Rapportdato: 29.04.2026

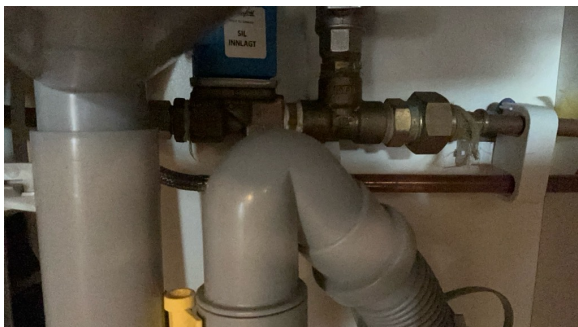
TG 2 Vannledninger

Vannrør er utført i kobber og plast. Det er kobberrør under kjøkkenvask. Vannfordelerskap med stengeventiler er plassert i himling på bad.

Det er registrert irr (korrosjon) på koblinger på kobberrør under kjøkkenvask samt i fordelerskap. Dette indikerer begynnelsen av svekkelse i koblinger og kan være tegn på fuktpåvirkning eller alder. Stengeventiler er testet og fungerer.

Rørføringer og rørnettets tilstand kan være vanskelig å gi en fullstendig vurdering av, da dette ligger skjult i konstruksjonen. Det bemerkes at kun synlige installasjoner er vurdert. Alder, fortetning og brudd kan utgjøre en risiko i alle anlegg.

Korrosjon på koblinger kan over tid føre til lekkasjer. Det anbefales kontroll og eventuell utskifting av berørte koblinger, samt oppfølging av forholdet for å hindre skadeutvikling.

Vannrør vurderes ut fra materiale og tilstand. Plast- og kobberrør har normalt lang levetid, men korrosjon på koblinger kan redusere funksjon og levetid.

Tiltak bør påregnes for å opprettholde anleggets levetid.
