Tilstandsrapport

Enebolig

Finlandsveien 2 B, 1816 SKIPTVET

Befaringsdato: 10.03.2025

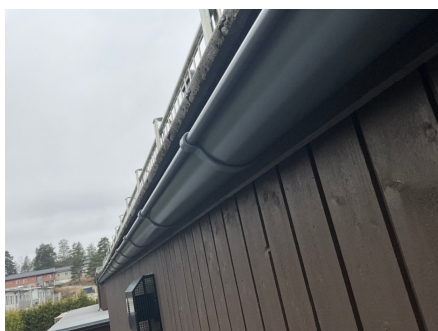
- Det er begrenset/dårlig ventilering av takkonstruksjonen.
 - Hele takkonstruksjonen er gjenbygget. Det er ingen mulighet til vurdering utover alder og observasjoner fra underliggende etg.
- Ikke benyttet ventilerte takrennekroker. Dette hindrer tilstrekkelig utlufting av taket/undertaket. God lufting er viktig, slik at risiko for skader reduseres.

- Andre tiltak:
- Luftingen bør utbedres for å lukke avviket, men det er sjelden økonomisk rasjonelt som et enkeltstående tiltak. Ved omlegging av taktekkingen bør det etableres riktig lufting for å redusere risikoen for kondens og fuktskader.

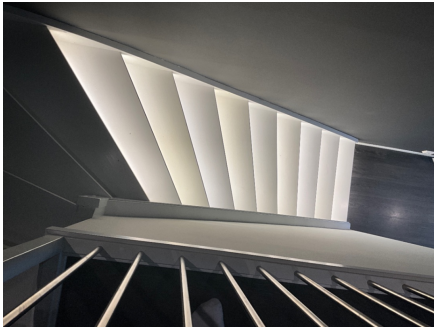
- Rekkverk må monteres for å lukke avviket.

- Det kan vurderes å montere håndlist på begge sider av trappen for økt støtte og sikkerhet, i tråd med dagens krav. Manglende håndlist/rekkver gir noe redusert støtte, og økt risiko for fall.

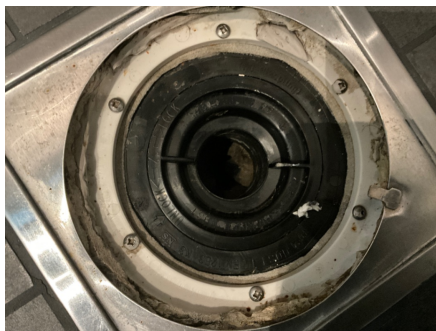
Foretatt stikktakninger etter bom/hulrom under flis, ingen avvik ble avdekket. Avvik kan likevel forekomme, da ikke alle flisene er kontrollert.

Det er plastsluk og smøremembran med ukjent utførelse.

- Tettesjiktet/membran ligger skjult i konstruksjonen, det er derfor ingen mulighet for kontroll. Vurderingen av tettesjiktet er derfor basert på alder (forventet levetid) og brukstillatelse (indikerer at ansvarsområder er ansvarsbelagt med foretak).

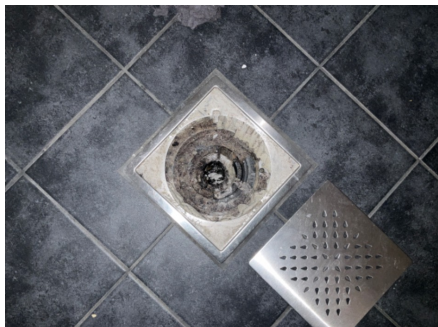
Foretatt stikktakninger etter bom/hulrom under flis, ingen avvik ble avdekket. Avvik kan likevel forekomme da ikke alle flisene er kontrollert.

Det er plastsluk og smøremembran med ukjent utførelse.

- Tettesjiktet/membran ligger skjult i konstruksjonen, det er derfor ingen mulighet for kontroll. Vurderingen av tettesjiktet er derfor basert på alder (forventet levetid) og brukstillatelse (indikerer at ansvarsområder er ansvarsbelagt med foretak).

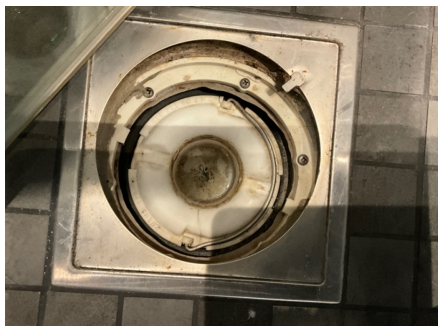
- Det er vindu/dør med ikke fuktbestandige materialer i våtsonen (ved vask, dusj, badekar, osv.), løsningen eller byggematerialet er uegnet
- Døra er plassert i våtzone, dette er en risikokonstruksjon, da membransjiktet ikke er lagt inn mot døra.

- Valgt løsning innebærer at badet må benyttes med forsiktighet. Overgang dør/vegg oppfyller ikke kravet til membran. Dersom det blir utsatt for vannsøl, vil det kunne oppstå fuktskader.

Foretatt stikktagninger etter bom/hulrom under flis, ingen avvik ble avdekket. Avvik kan likevel forekomme, da ikke alle flisene er kontrollert.

- Våtrommet kan fungere som det er, men utbedring er nødvendig for å lukke avviket. Det anbefales å rette opp fall mot sluk ved renovering. Ved lekkasjer kan sluket ha begrenset kapasitet, noe som kan føre til vannskader i tilstøtende rom.

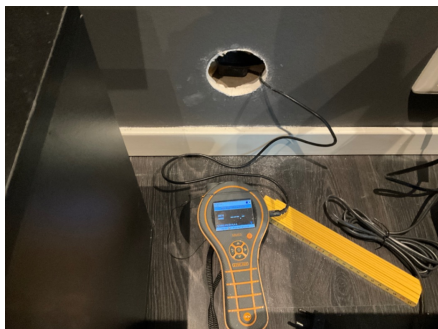
- Det er ikke påvist tilfredsstillende løsning for å synliggjøre lekkasje fra innebygget systerne.

- Takstmannen har ikke mottatt dokumentasjon på at valgt løsning av innebygget systerne. Og det er usikkerhet om sisternen sikrer til enkel tilgang til utskiftning, samt sikrer at eventuelle lekkasjer synliggjøres uten å medføre større materielle skader over tid.

- Det anbefales å etablere en drensspalte fra systernekassen. Alternativt installere en lekkasjestopper for å sikre at eventuelle lekkasjer synliggjøres. Uten tiltak kan skjulte lekkasjer føre til fuktskader som er vanskelige å oppdage og medføre større materielle skader over tid.
