# Tilstandsrapport

📍 Kongsvegen 77, 2380 BRUMUNDDAL

# gnr. 683, bnr. 237

Rapportdato: 07.07.2023

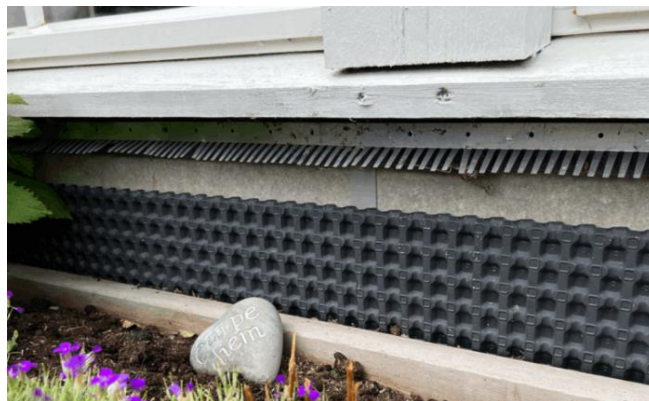
Det er ikke montert panelbord under vindu mot gårdsplass.

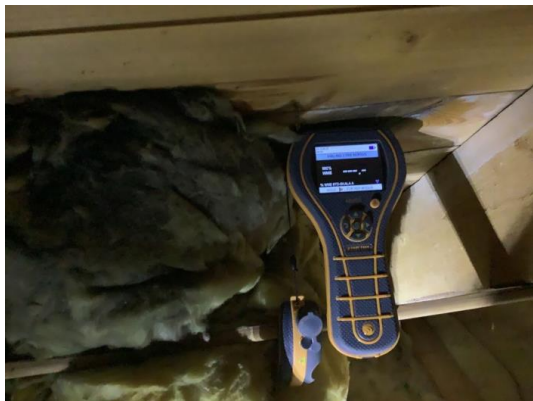
Fuktmerker er registrert ved gjennomføringer. Ved enkle fuktmålinger ble det målt normale verdier. Eier opplyser om at disse fuktmerkene er gamle.

Gjennomføringer i tak må kontrolleres for å kartlegge årsak til missfaring/fuktmerker. Det anbefales å føre jevnlig tilsyn med takkonstruksjon, spesielt ved større nedbørsmengder og/eller snøsmelting.

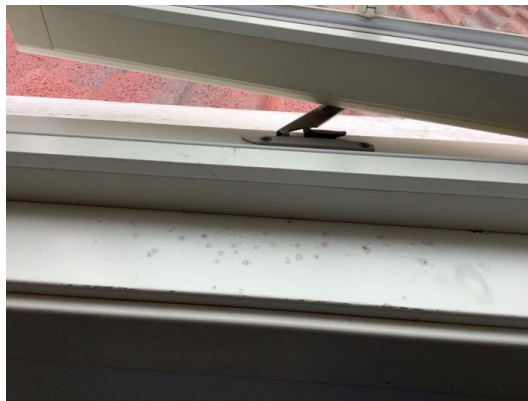
Noe skader observert på vindusforing på soverom i 2. etasje.

Det er ikke behov for strakstiltak siden vinduene fungerer i dag, men ut ifra alder kan skader eller punktering oppstå på eldre vinduer. Tiltak anbefales for omramming rundt vinduer. Forhold krever skjerpet grad av tilsyn og vedlikehold med dagens utførelse. Vedlikeholdsarbeider bør påregnes.

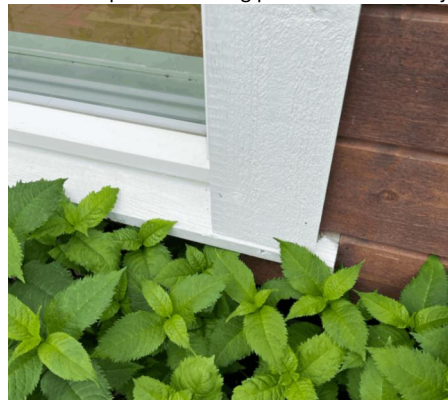
Omremming vindu er ført ned på beslag, risiko for fuktopptrekk. Det er ikke montert vanbrettbeslag.

Halvparten av forventet brukstid er oppnådd, eller nært forestående. Det ble ikke observert eller opplyst om punkterte isolerglass. Pga. temperatur og lysforhold kan dette være vanskelig å oppdage. Alder på vinduer tilsier at punktering kan forekomme selv om det ikke ble avdekket ved befaringen. Enkelte vinduer har kondensmerker. Omramming vindu er ført ned på beslag, risiko for fuktopptrekk. Det er ikke montert vanbrettbeslag.

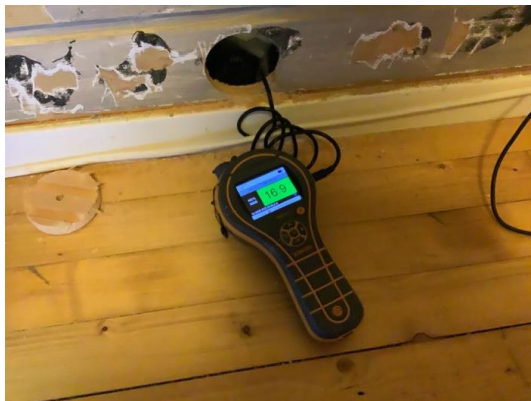
Det bemerkes at utforede yttervegger under utvendig terrengnivå er et kritisk punkt med tanke på fukt/kondensskader og har ofte skjulte feil og skader. Denne konstruksjonen blir derfor kalt en risikokonstruksjon.

Det er viktig å følge med på konstruksjonene jevnlig. Ikke registrert avvik som krever strakstiltak.

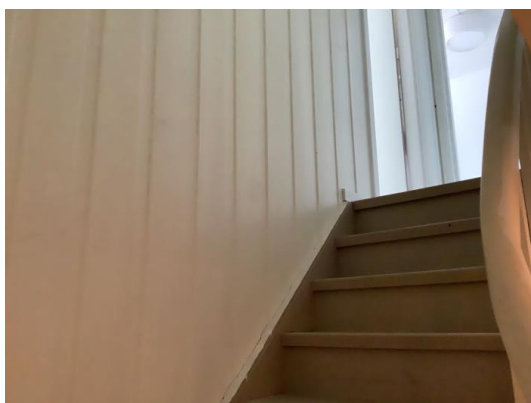
Det er ikke etablert håndløper på begge sider i trappeløpet.

Det er ikke krav om utbedring av åpninger opp til dagens krav. Håndløper bør monteres, men det var ikke krav på byggetidspunktet. For å få tilstandsgrad 0 eller 1 må avvik utbedres. Det anbefales å montere rekkverk på kjellertrapp.

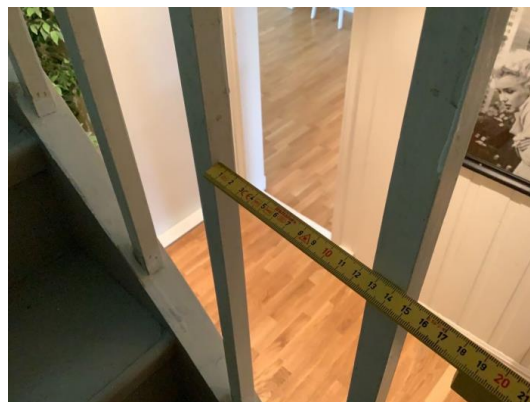
Åpninger i rekkverk er større enn dagens forskriftskrav til rekkverk i trapper.

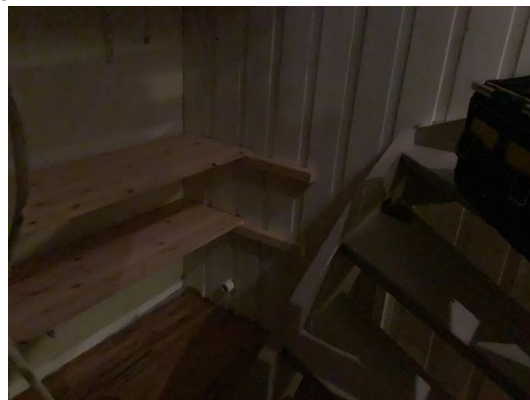
Det er manglende rekkverk på trapp ned til kjeller.

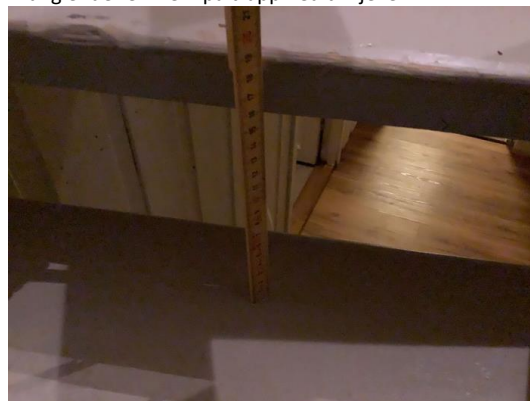
Åpninger mellom trinn i innvendig trapp er større enn dagens forskriftskrav.

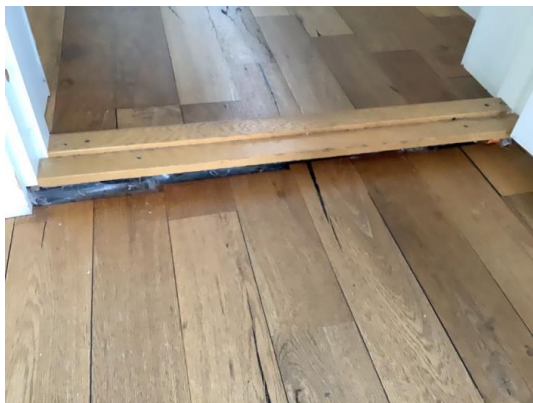
Det mangler feilist enkelte steder på dører.

Noe vedlikeholdsarbeider må påregnes. For å få tilstandsgrad 0 eller 1 må avvik utbedres.

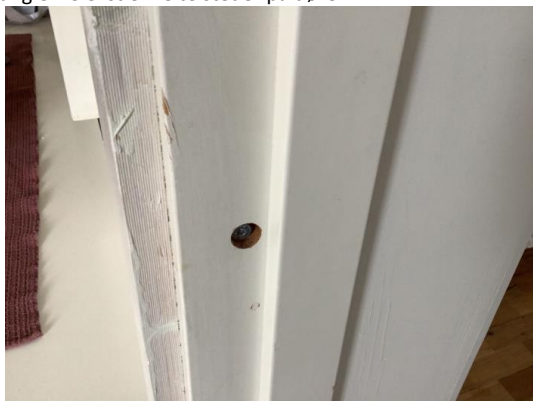
Det mangler propper til å tette skruehull i enkelte dørkarmen.

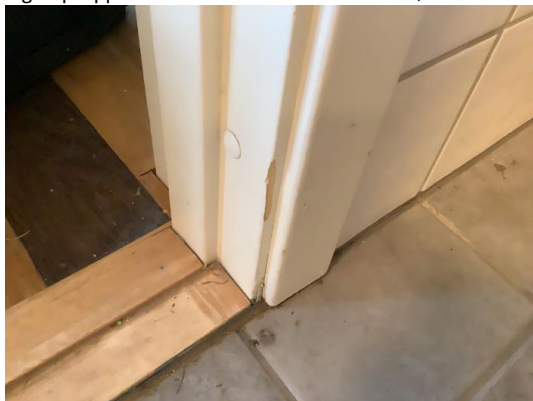
Det er observert en skade på en dørkarm.

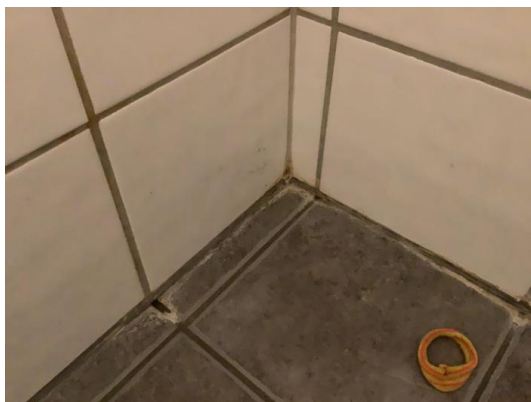
Slitte misfargede fuger er registrert.

Det er ikke behov for utbedringstiltak, dette fungerer med dagens bruk, men ut ifra alder kan skader plutselig oppstå. Ved oppgradering av våtrom vil det være naturlig med utskiftning av overflater. Vær oppmerksom ved bruk. For å få tilstandsgrad 0 eller 1 må gulvet bygges om, for å få riktig fall til sluk. Det vil imidlertid sjelden være økonomisk rasjonelt som et enkeltstående tiltak. Ved en eventuell renovering, påse at våtrommet bygges med riktig fall til sluk.

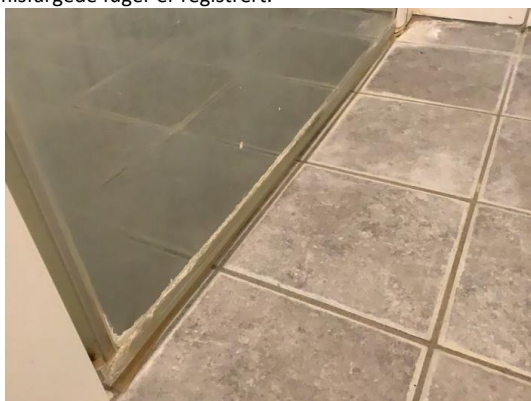
List/profil på gulvet mot dusjen, hindrer eventuelt lekkasjevann å renne til sluket.

List/profil på gulvet mot dusjen, hindrer eventuelt lekkasjevann å renne til sluket. Fall er ikke tilfredsstillende. Motfall enkelte steder. Sprang i enkelte flisfuger. Sprekker/riss i fuger er registrert. Slitte misfargede fuger er registrert. Silikonfuge anbefales utskiftet i overgang gulv/ vegg. Halvparten av forventet brukstid er nært forestående eller oppnådd, Det er ingen synlige defekter i dag, men det anbefales å følge med på forholdet.

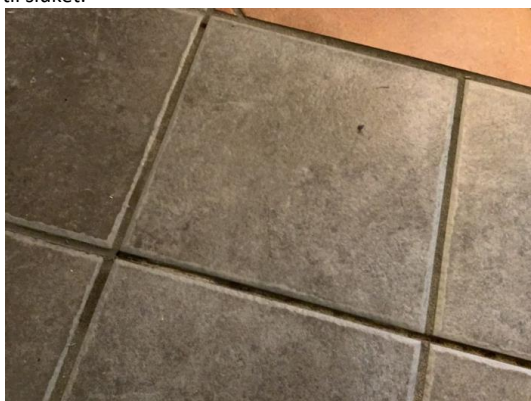
Sprang i enkelte flisfuger. Sprekker/riss i fuger er registrert.

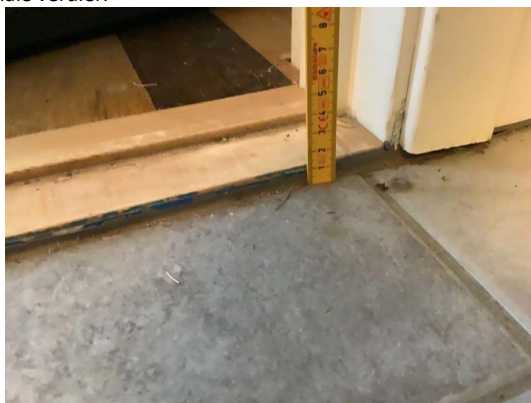
Gulvet skal avgrenses av en oppkant med vanntett sjikt på minst 25 mm på alle sider, unntatt mot døråpning der oppkanten må være minst 15 mm over ferdig gulv. Oppkant ved døråpning er under 15mm over ferdig gulv.

Forventet levealder er nært forestående eller oppnådd, oppgraderinger må påregnes. Membraner har en aldringsprosess og forventet brukstid. Dette kan også variere ut fra hvilken type membran som er benyttet og hvilke egenskaper denne har i kombinasjon med selve utførelsen. Risiko for lekkasjer øker med alder. Gulvet skal avgrenses av en oppkant med vanntett sjikt på minst 25 mm på alle sider, unntatt mot døråpning der oppkanten må være minst 15 mm over ferdig gulv. Oppkant ved døråpning er under 15mm over ferdig gulv.

Det er ikke behov for strakstiltak siden våtrommet fungerer i dag, men ut ifra alder kan skader plutselig oppstå på eldre våtrom.

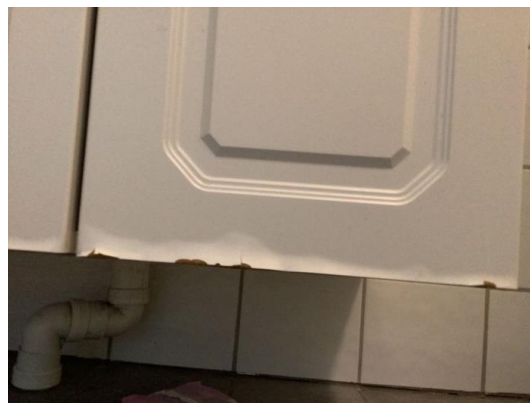
Baderomsinnredning har svellet.

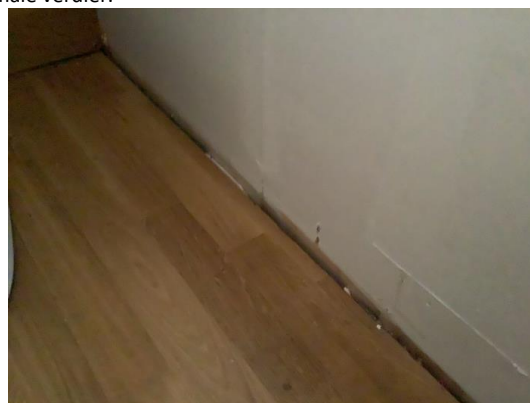
Det er ikke montert gulvlister på toalettrommet.

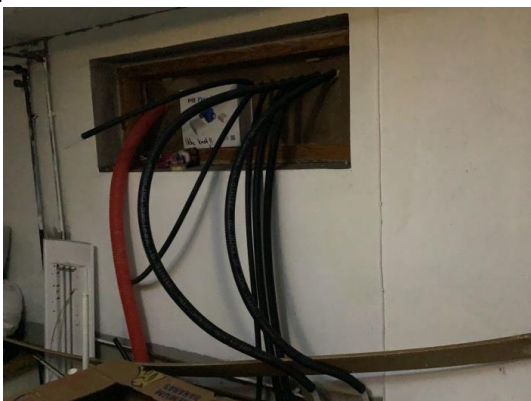
Utilstrekkelig klamring av vannrør registrert.

Klamring av rør anbefales. Det er ikke behov for straktiltak utifra at vannledninger fungerer i dag, men utifra forventet brukstid kan skader plutselig oppstå.
