# Tilstandsrapport

Enebolig

Kongsvegen 77, 2380 BRUMUNDDAL

Rapportdato: 05.06.2025

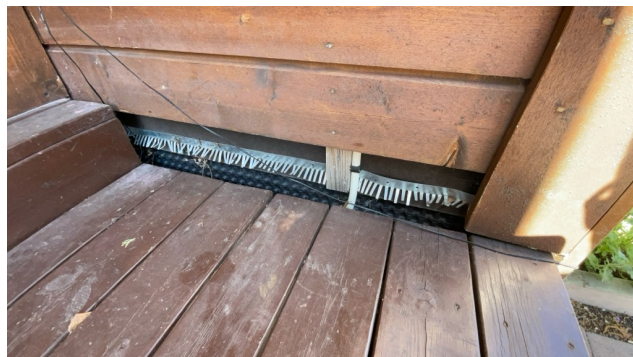
Nederste panelbord mangler.

Manglende panelbord må monteres. Musebånd montert under nederste panelbord har ingen effekt.

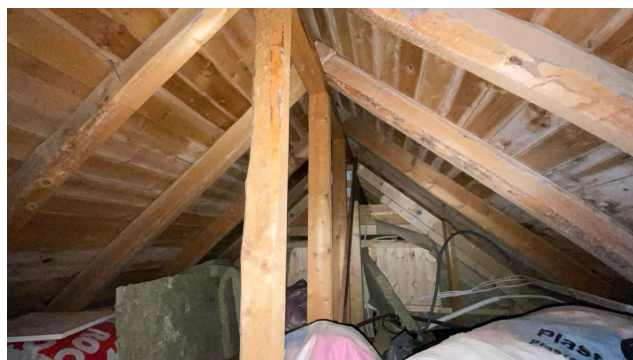
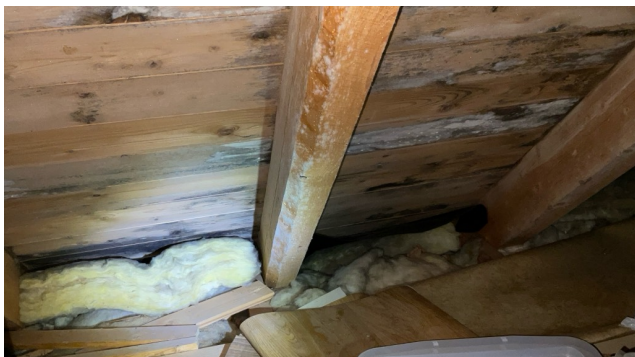
Det er registrert eldre fuktmerker og svertesopp enkelte steder på undertak på loft.

Svertesopp har i seg selv små konsekvenser, men avslører tilgang på fukt og fare for større skader. Mangelfull lufting kan føre til skader i takkonstruksjoner, isdannelser på tak og potensielt forringe boligens innelima. Forholdet krever oppfølging med jevnlig ettersyn og vedlikehold. Det ble ikke registrert forhøyede fuktverdier ved befaringen.

Svertesopp på undertak ned mot raft. Lufting ved raft tettet med mineralull.

- Lufting/ventilering bør forbedres.

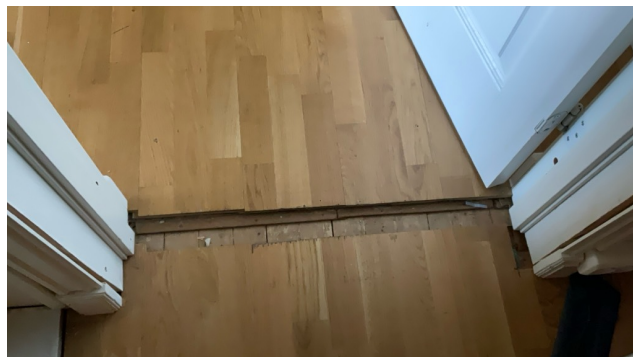
Det mangler overgangslister.

Det må påregnes noe utbedringer.

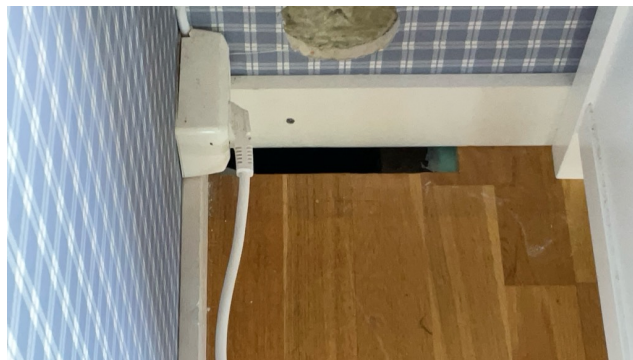
Hull i gulv

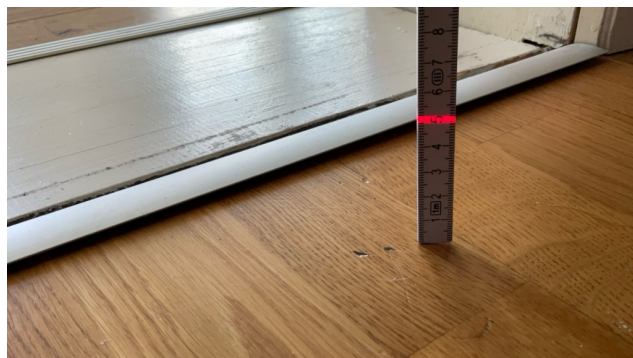
- Det er målt høydeforskjell på mellom 15-30 mm gjennom hele rommet. Tilstandsgrad 2 gis med bakgrunn i standardens krav til godkjente måleavvik.

Det er ved stikkprøvekontroll målt nivåforskjell på 20 mm gjennom hele rommet på stue/ kjøkken på hybel. Mindre avvik for resten av boligen.

Gulv på kjøkken i hybel, åpning mot stue.

- For å få tilstandsgrad 0 eller 1 må høydeforskjeller rettes opp. Det vil imidlertid sjelden være økonomisk rasjonelt som et enkeltstående tiltak i en bolig som dette. Dersom boligen en gang skal renoveres, kan man vurdere slike tiltak.

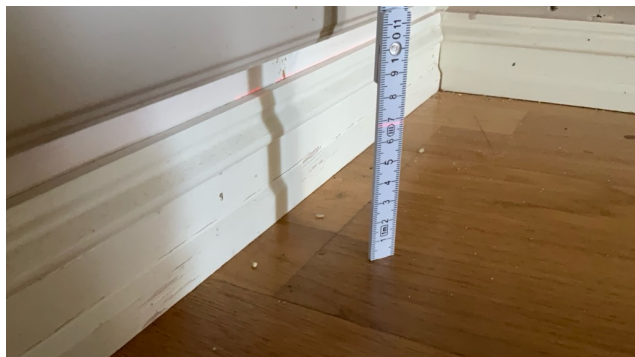
Gulv på kjøkken i hybel, mot innredning.

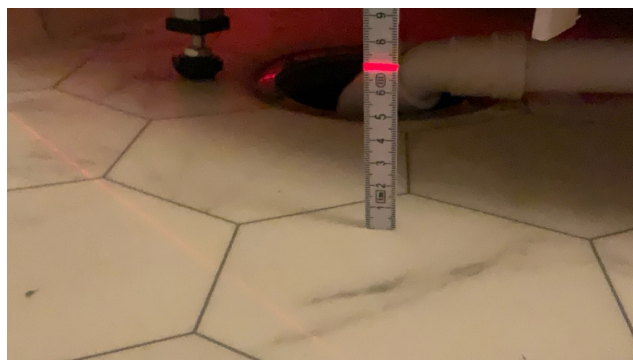
Høyde i forkant av sluk.

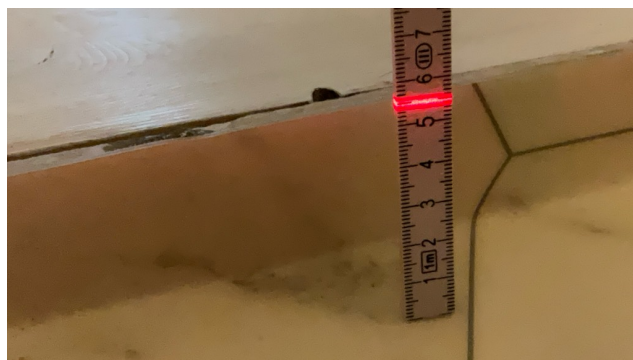
Høyde gulv ved dør.

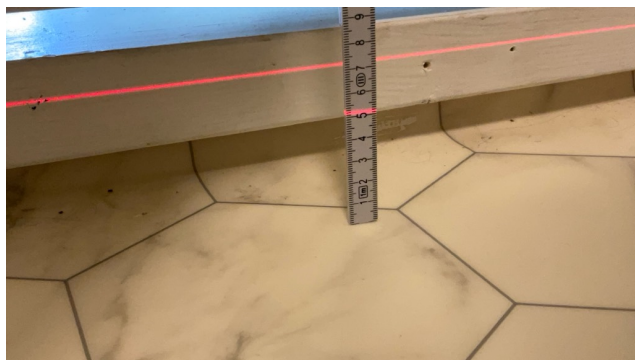
Høyde gulv ved dør

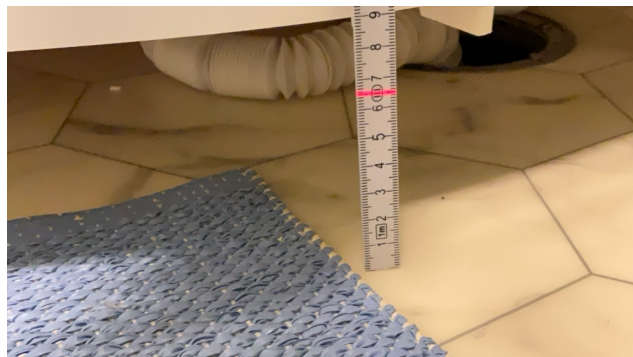
Høyde forkant sluk.

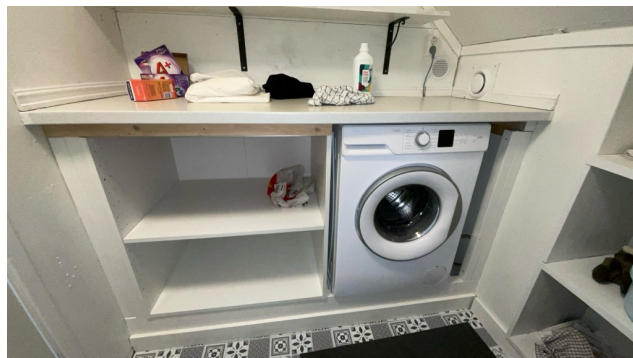
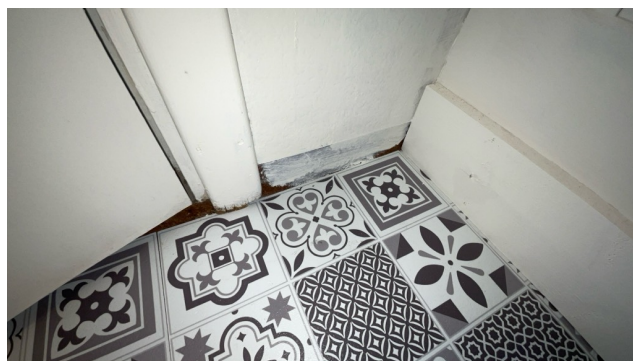
Plater ned på gulv, med gulvlist.

- Våtrommet har behov for omfattende oppgraderinger. For å sikre en løsning som oppfyller gjeldende krav, bør tettesjikt, sluk og røropplegg oppgraderes og dokumenteres.
- Manglende oppgradering av våtrommet medfører høy risiko for at konstruksjonene ikke vil tåle vanlig bruk av vann eller lekkasjer. Selv om det er dusjkabinett, er det fortsatt en betydelig risiko for at våtrommets konstruksjoner ikke tåler lekkasjer. Dette kan føre til fuktskader på tilstøtende konstruksjoner.

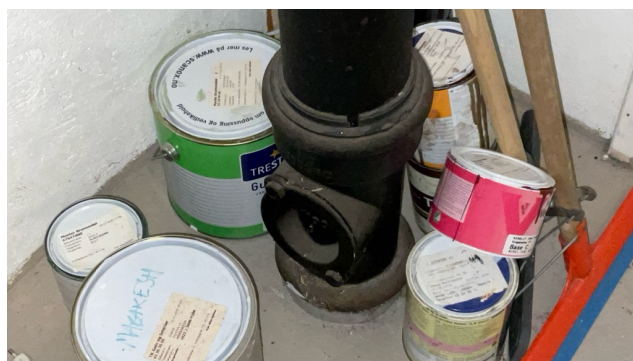
Stakeluke på soilrør i kjeller.

- Overvåk tilstanden jevnlig. For å få tilstandsgrad 0 eller 1 må røranlegget skiftes ut, men tidspunktet for når dette er nødvendig er vanskelig å si noe om. Ved renovering, påse at røranlegget dokumenteres av fagperson.

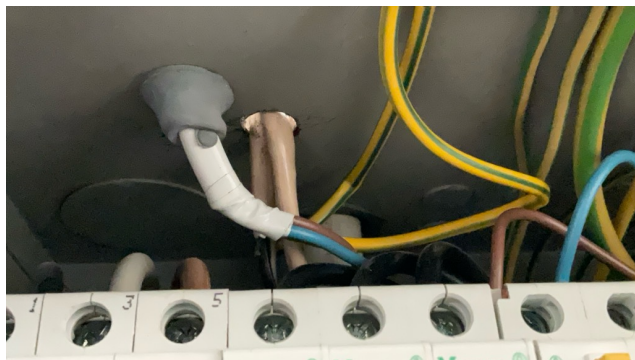
Utett gjennomføring.

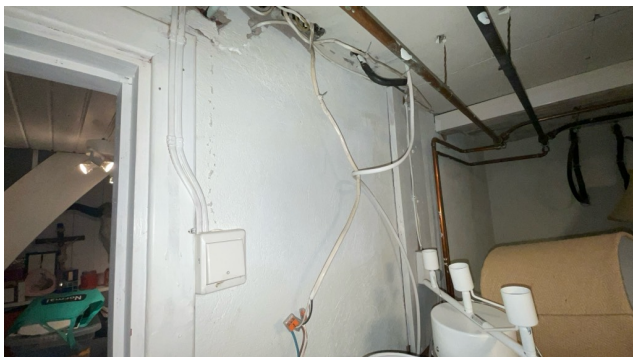
Løse ledninger i kjeller.
