Kongsvegen 77, 2380 BRUMUNDDAL

# Tilstandsrapport

Befaringsdato: 23.05.2025

Rapportdato: 05.06.2025

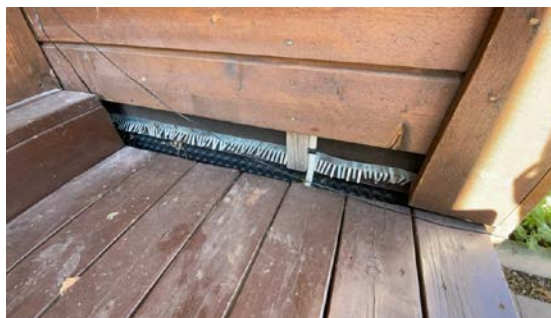
Nederste panelbord mangler.

Manglende panelbord må monteres. Musebånd montert under nederste panelbord har ingen effekt.

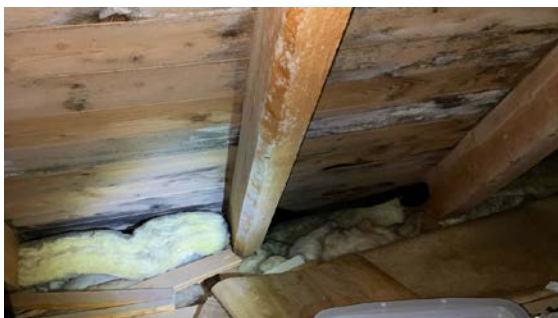
Det er registrert eldre fuktmerker og svertesopp enkelte steder på undertak på loft.

Svertesopp på undertak ned mot raft. Lufting ved raft tettet med mineralull.

- Lufting/ventilering bør forbedres.

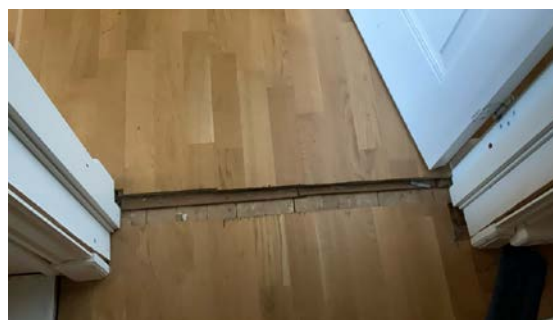
Det mangler overgangslist.

Det må påregnes noe utbedringer.

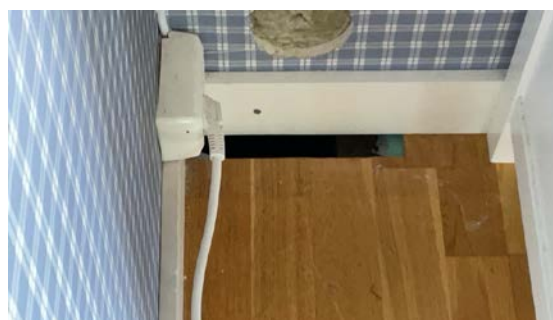
Hull i gulv

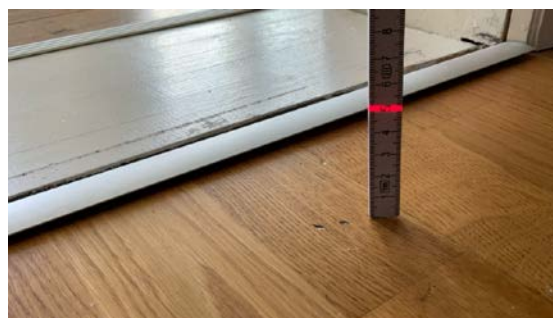
- Det er målt høydeforskjell på mellom 15-30 mm gjennom hele rommet. Tilstandsgrad 2 gis med bakgrunn i standardens krav til godkjente måleavvik.

Det er ved stikkprøvekontroll målt nivåforskjell på 20 mm gjennom hele rommet på stue/ kjøkken på hybel. Mindre avvik for resten av boligen.

Gulv på kjøkken i hybel, åpning mot stue.

- For å få tilstandsgrad 0 eller 1 må høydeforskjeller rettes opp. Det vil imidlertid sjelden være økonomisk rasjonelt som et enkeltstående tiltak i en bolig som dette. Dersom boligen en gang skal renoveres, kan man vurdere slike tiltak.

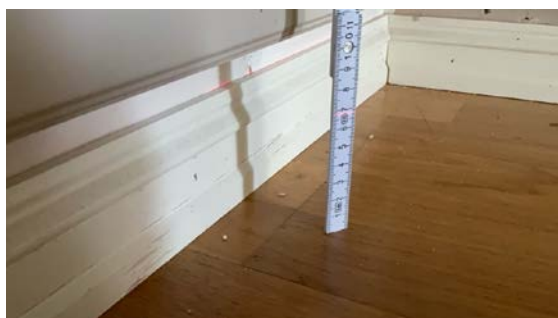
Gulv på kjøkken i hybel, mot innredning.

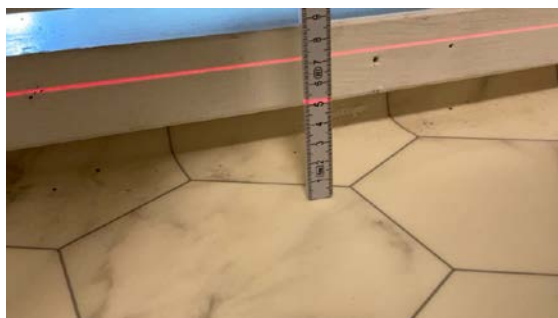
Høyde gulv ved dør

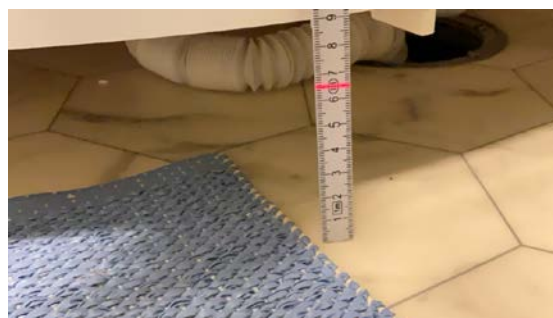
Høyde forkant sluk.

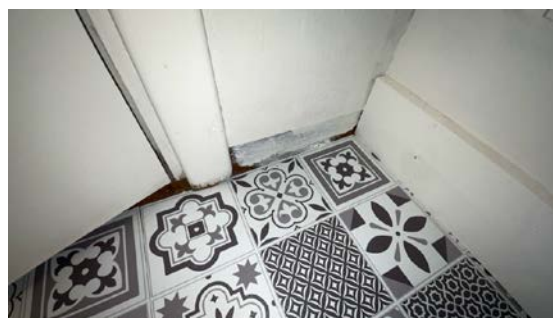
Plater ned på gulv, med gulvlst.

- Våtrommet har behov for omfattende oppgraderinger. For å sikre en løsning som oppfyller gjeldende krav, bør tettesjikt, sluk og røropplegg oppgraderes og dokumenteres.
- Manglende oppgradering av våtrommet medfører høy risiko for at konstruksjonene ikke vil tåle vanlig bruk av vann eller lekkasjer. Selv om det er dusjkabinett, er det fortsatt en betydelig risiko for at våtrommets konstruksjoner ikke tåler lekkasjer. Dette kan føre til fuktskader på tilstøtende konstruksjoner.

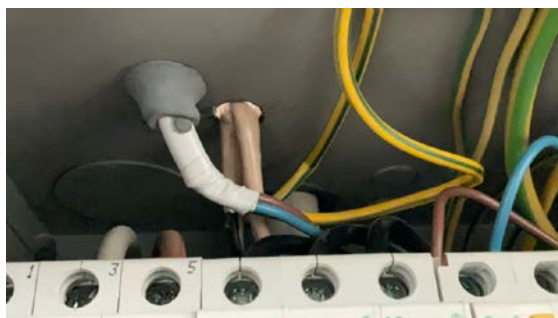
Utett gjennomføring.

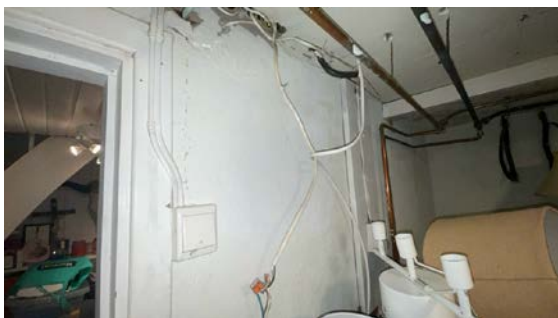
Løse ledninger i kjeller.
