# Tilstandsrapport

Enebolig

Kongsvegen 77, 2380 BRUMUNDDAL

Befaringsdato: 23.05.2025

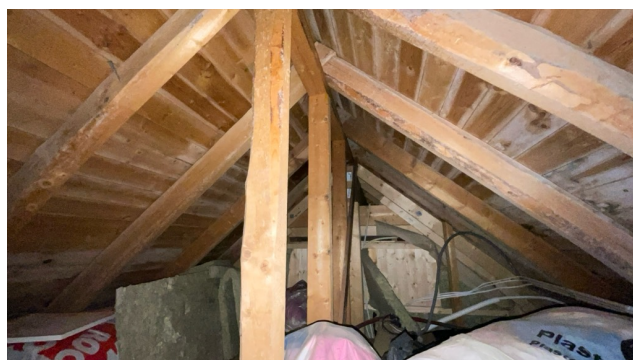
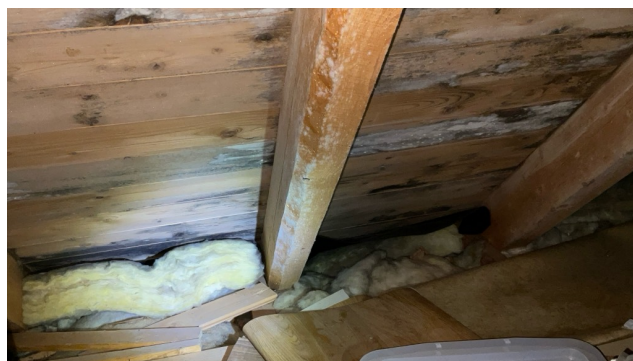
Det er registrert eldre fuktmerker og svertesopp enkelte steder på undertak på loft.

Svertesopp har i seg selv små konsekvenser, men avslører tilgang på luft og fare for større skader. Mangelfull lufting kan føre til skader i takkonstruksjoner, isdannelse på tak og potensielt forringet boligens innelima. Forholdet krever oppfølging med jevnlig ettersyn og vedlikehold. Det ble ikke registrert forhøyede fuktverdier ved befaringen.

Svertesopp på undertak ned mot raft. Lufting ved raft tettet med mineralull.

- Lufting/ventilering bør forbedres.

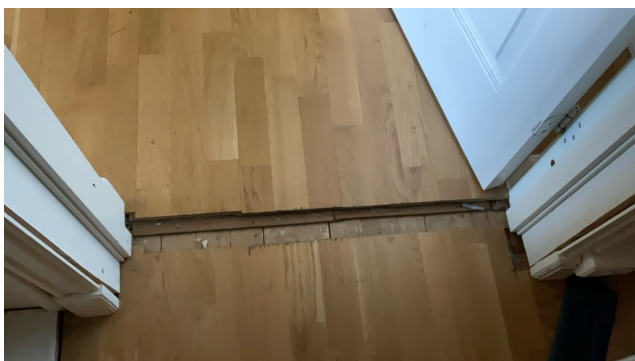
Det mangler overgangslister.

Det må påregnes noe utbedringer.

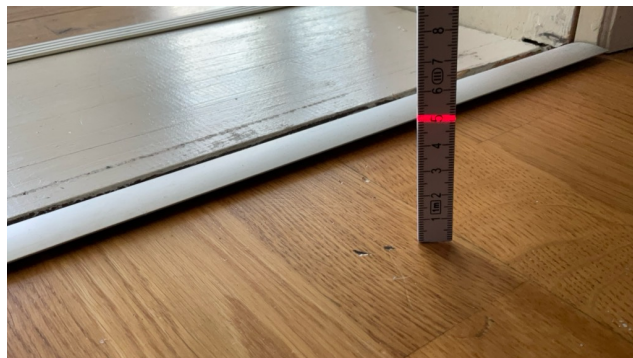
- Det er målt høydeforskjell på mellom 15-30 mm gjennom hele rommet. Tilstandsgrad 2 gis med bakgrunn i standardens krav til godkjente måleavvik.

Det er ved stikkprøvekontroll målt nivåforskjell på 20 mm gjennom hele rommet på stue/ kjøkken på hybel. Mindre avvik for resten av boligen.

Gulv på kjøkken i hybel, åpning mot stue.

- For å få tilstandsgrad 0 eller 1 må høydeforskjeller rettes opp. Det vil imidlertid sjelden være økonomisk rasjonelt som et enkeltstående tiltak i en bolig som dette. Dersom boligen en gang skal renoveres, kan man vurdere slike tiltak.

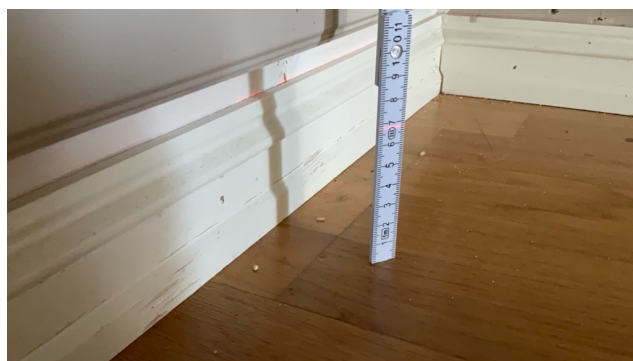
Gulv på kjøkken i hybel, mot innredning.

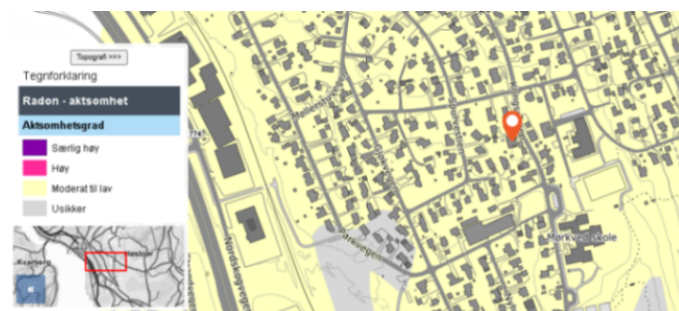
Radonkartet viser at eiendommen ligger i et område med moderat til lav radonforekomst.

- Det bør gjennomføres radonmålinger.

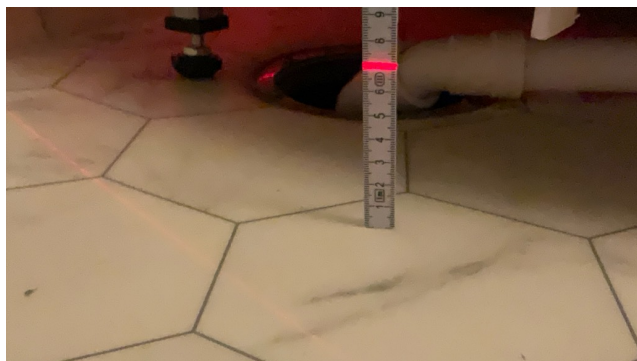
Høyde i forkant av sluk.

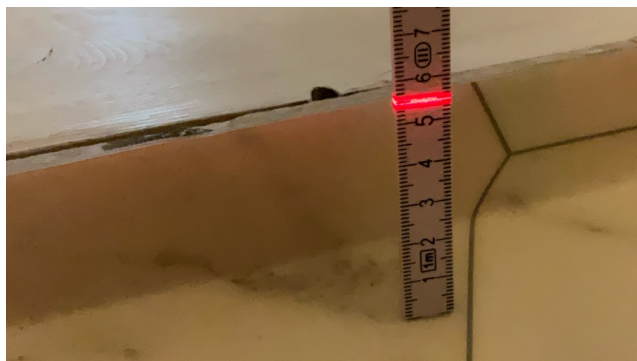
Høyde gulv ved dør.

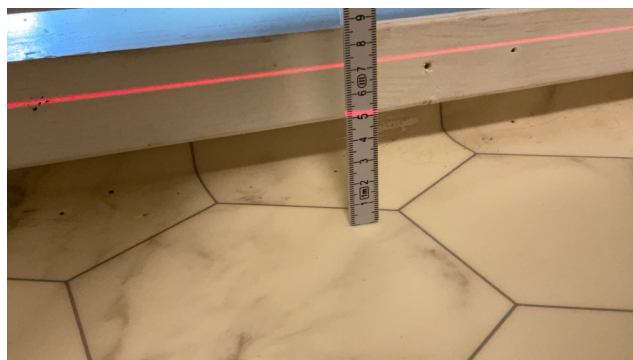
Høyde gulv ved dør

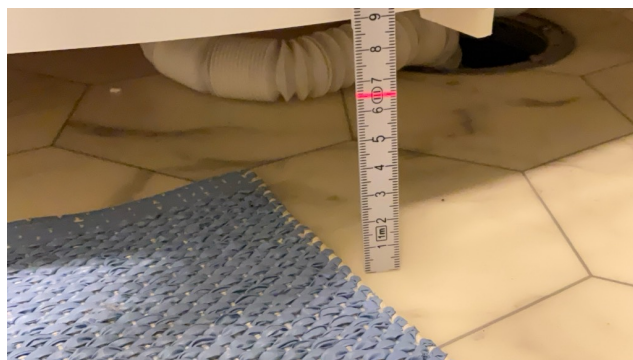
Høyde forkant sluk.

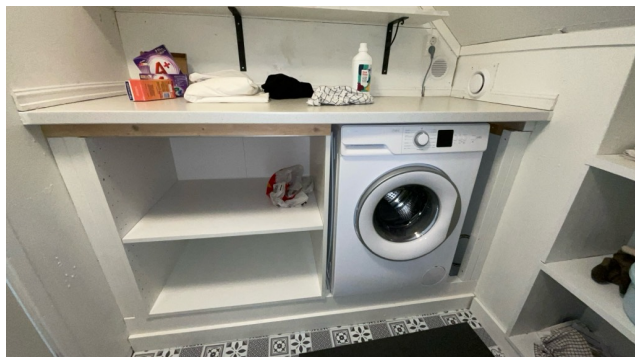
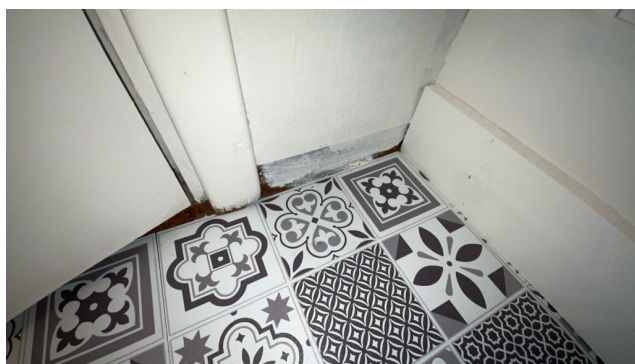
Plater ned på gulv, med gulvlist.

- Våtrommet har behov for omfattende oppgraderinger. For å sikre en løsning som oppfyller gjeldende krav, bør tettesjikt, sluk og røropplegg oppgraderes og dokumenteres.
- Manglende oppgradering av våtrommet medfører høy risiko for at konstruksjonene ikke vil tåle vanlig bruk av vann eller lekkasjer. Selv om det er dusjkabinett, er det fortsatt en betydelig risiko for at våtrommets konstruksjoner ikke tåler lekkasjer. Dette kan føre til fuktskader på tilstøtende konstruksjoner.

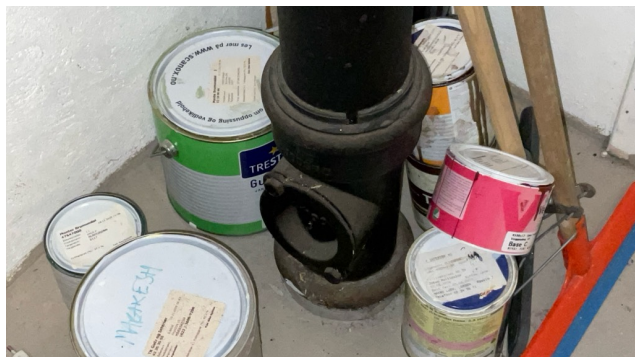
Stakeluke på soilrør i kjeller.

- Overvåk tilstanden jevnlig. For å få tilstandsgrad 0 eller 1 må røranlegget skiftes ut, men tidspunktet for når dette er nødvendig er vanskelig å si noe om. Ved renovering, påse at røranlegget dokumenteres av fagperson.

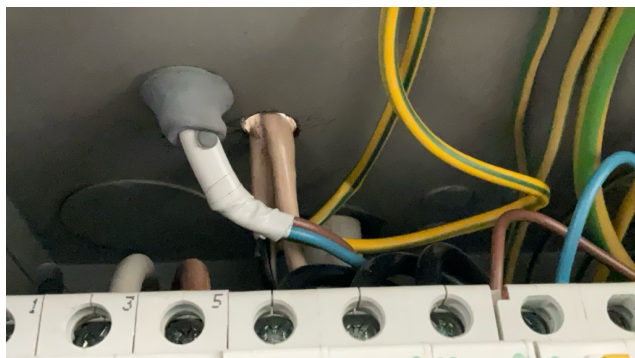
Utett gjennomføring.

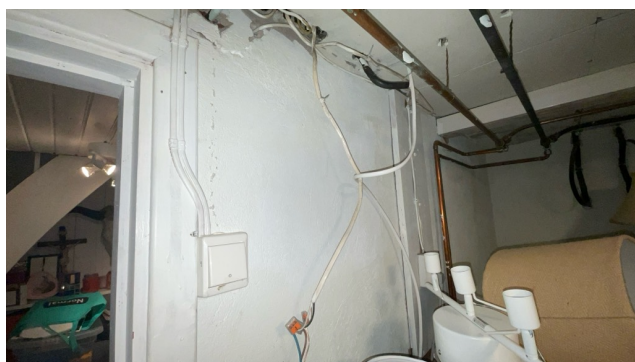
Løse ledninger i kjeller.

Løse ledninger må festes forskriftsmessig.
