# Tilstandsrapport

Boligbygg med flere boenheter

Jernbanegata 9, 1706 SARPSBORG

Befaringsdato: 11.09.2025

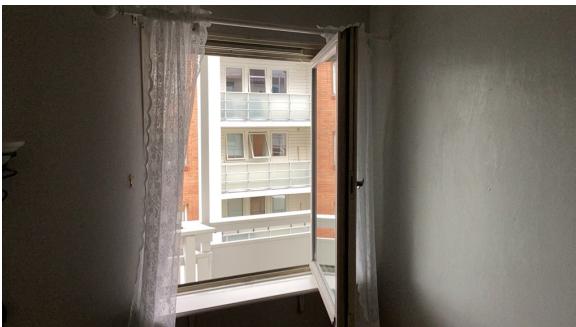
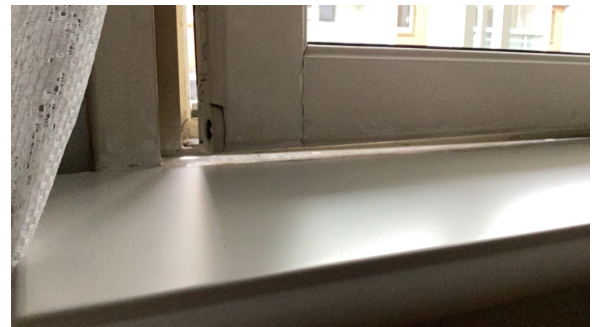
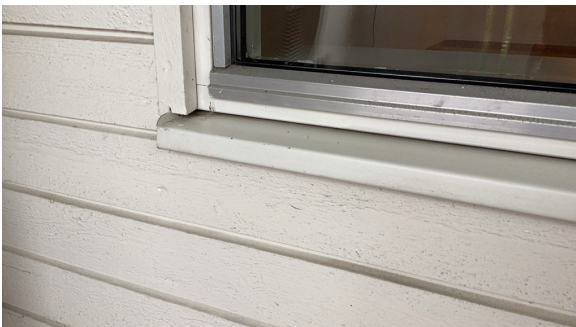
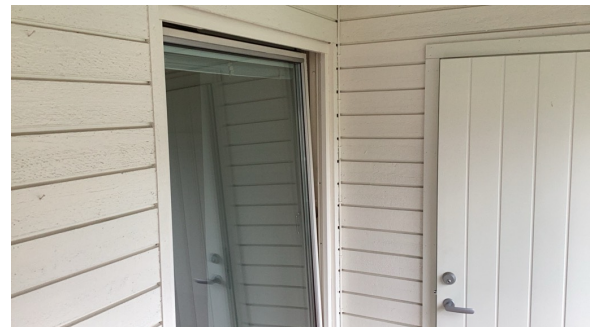
#### Vurdering av avvik:

- Vinduer må justeres.

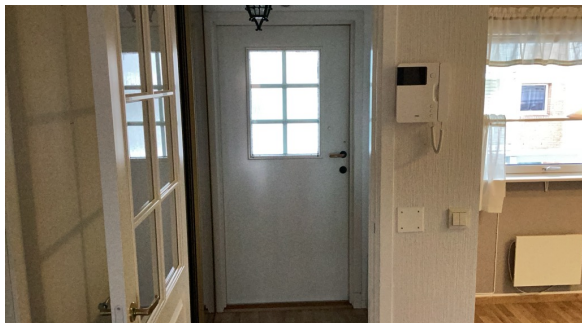
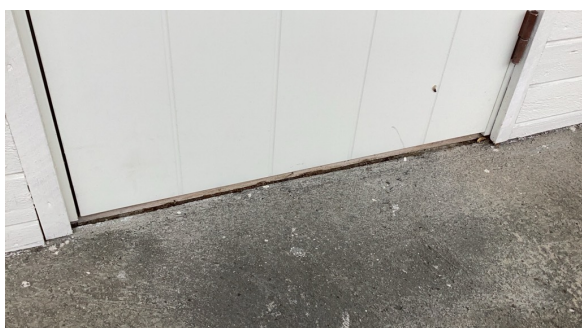
### TG 2 Dører

- Det er påvist avvik rundt innsettingsdetaljer.

Døren står skjermet og har liten fuktbelastning.

- Det bør gjøres tiltak for å lukke avviket.

Beslag bør monteres.

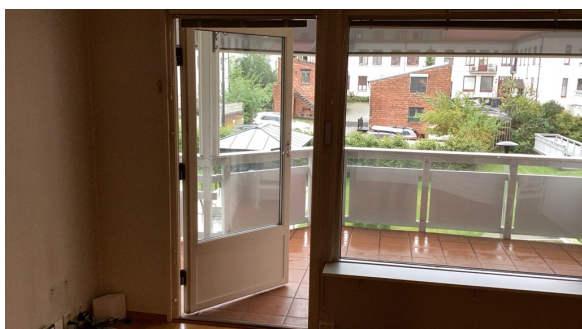
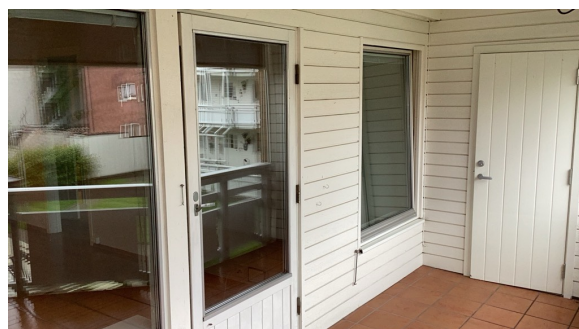
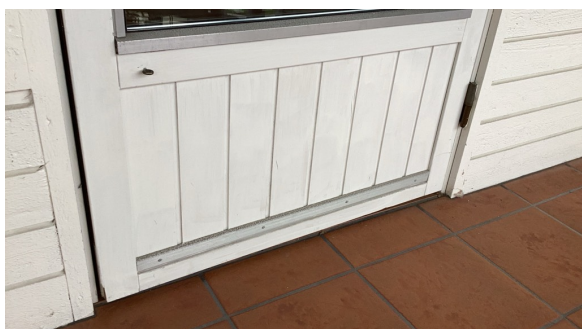
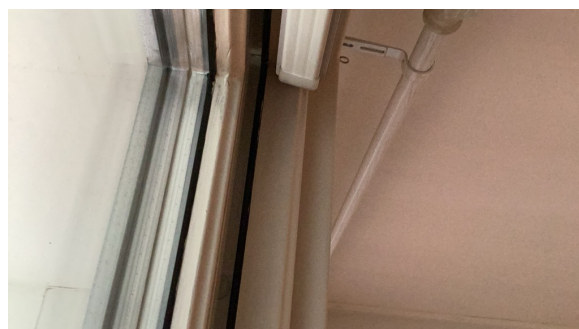
## TG 2 Balkongdør

- Det er avvik:

Døre har behov for justering.

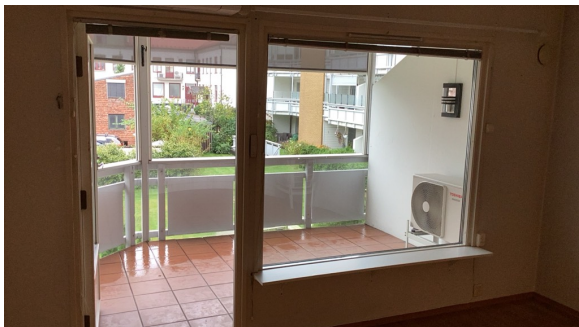
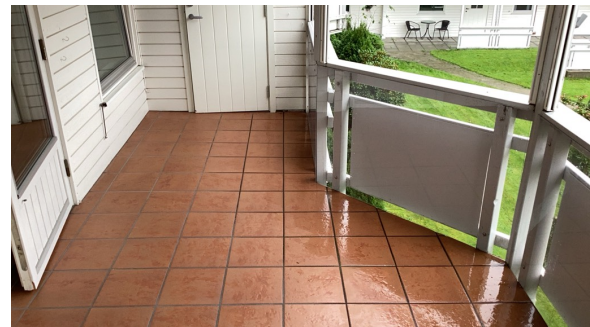
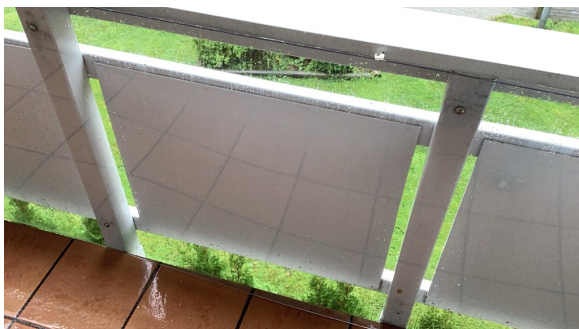
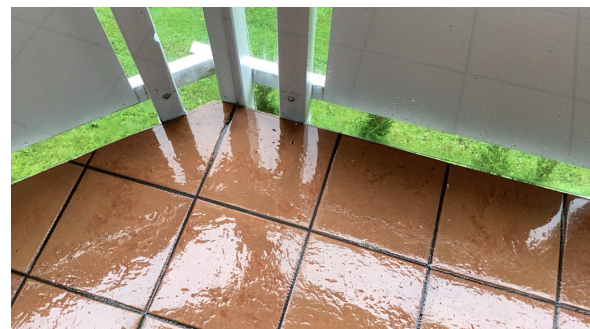
## TG 2 Balkonger, terrasser og rom under balkonger

Bom i fliser.

Fliser bør limes fast.

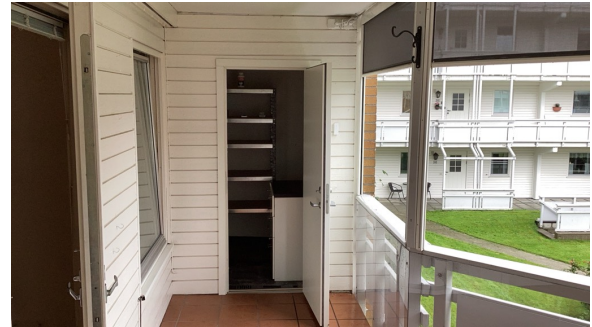
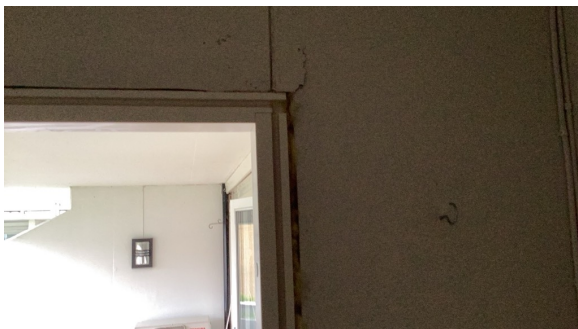
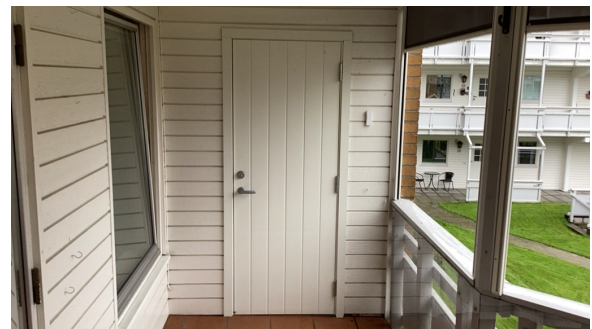
Ytterdør er ikke ferdigstilt med listverk innvendig.

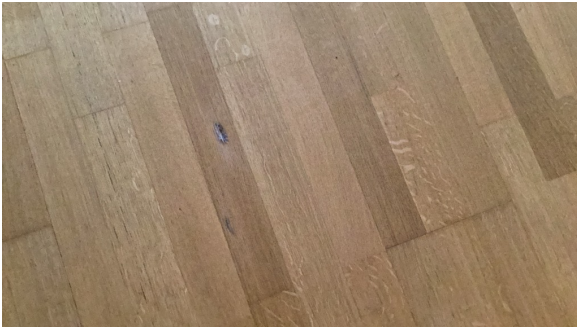
Hakk i parkett.

Enkelte overflater er modne for oppussing.  
Den enkelte må vurdere behov for tiltak.

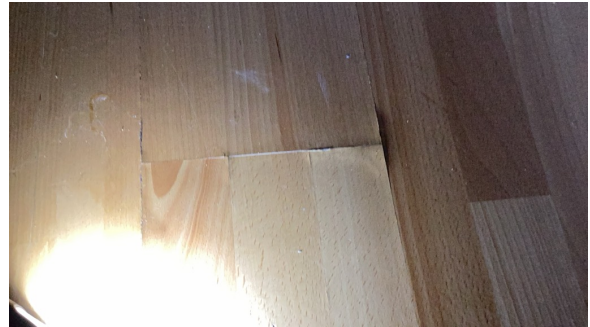
Svelling i laminatgulv

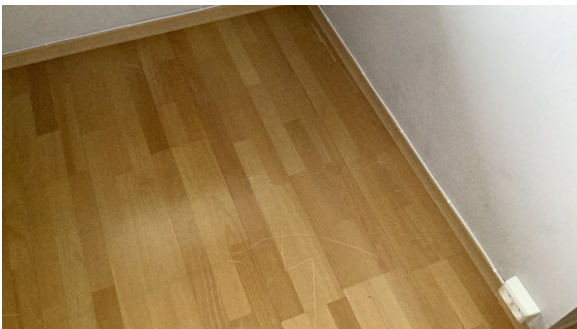
Riper.

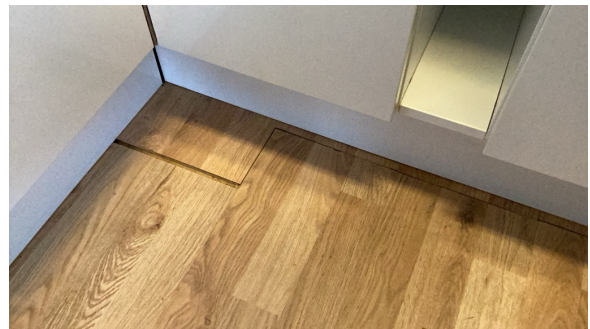
Laminatgulv skjøtet der hvor gammel kjøkkeninnredning har stått.

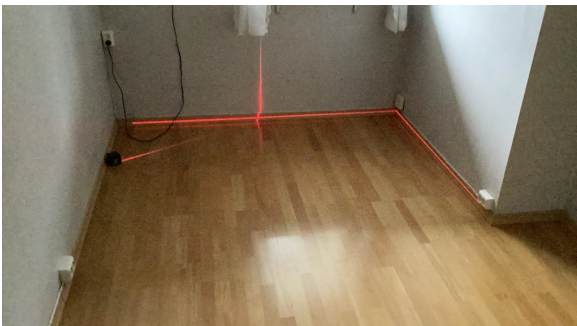
## Etasjeskille/gulv mot grunn

- Målt høydeforskjell på mellom 10 - 20 mm innenfor en lengde på 2 meter. Tilstandsgrad 2 gis med bakgrunn i standardens krav til godkjente måleavvik. I soverom.

- For å få tilstandsgrad 0 eller 1 må høydeforskjeller rettes opp. Det vil imidlertid sjelden være økonomisk rasjonelt som et enkeltstående tiltak i en bolig som dette. Dersom boligen en gang skal renoveres, kan man vurdere slike tiltak.

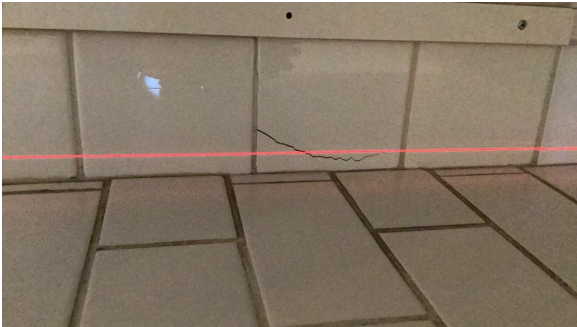
- Det er påvist at flisfuger har riss/sprekker.
- Det er påvist sprekker i fliser.

Sprekker i flis og fuge.

For å lukke avviket, må fliser og fuger skiftes ut.

Dette er lite hensiktsmessig som et enkeltstående tiltak, og tiltak bør gjøres i forbindelse med fremtidig oppussing av badrom.

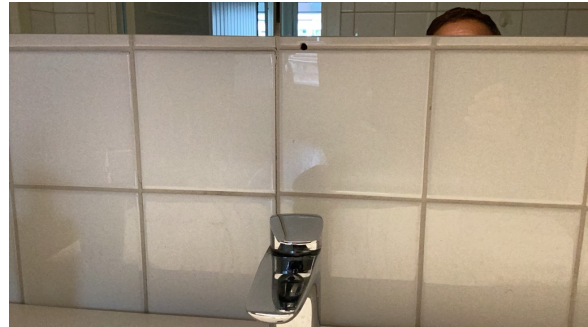
Sprekker i flis og fuge.

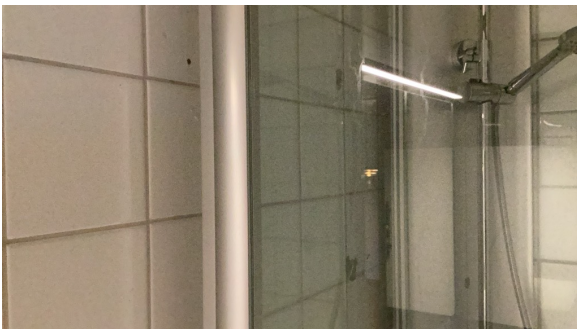
Hull i flisvegger

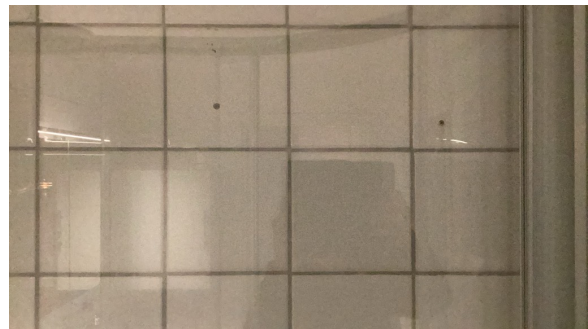
Hull i flisvegger

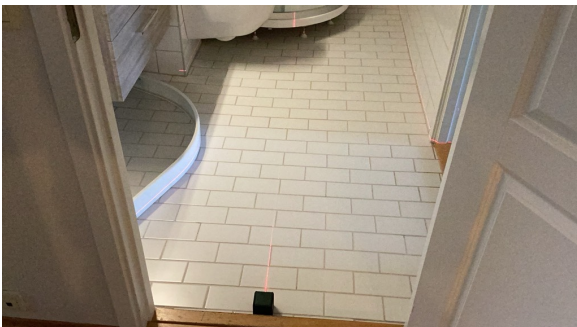
- Det er påvist avvik i krav til høydeforskjell/fall-løsning på våtrommet.

Tiltak bør gjøres i forbindelse med oppussing av badet.

Vær oppmerksom ved bruk. For å få tilstandsgrad 0 eller 1 må gulvet bygges om, for å få riktig fall til sluk. Det vil imidlertid sjelden være økonomisk rasjonelt som et enkeltstående tiltak. Ved en eventuell renovering, påse at våtrommet bygges med riktig fall til sluk.

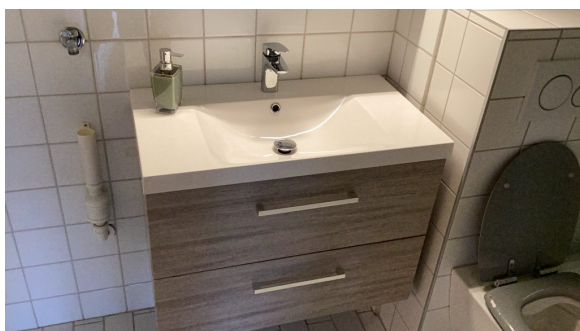
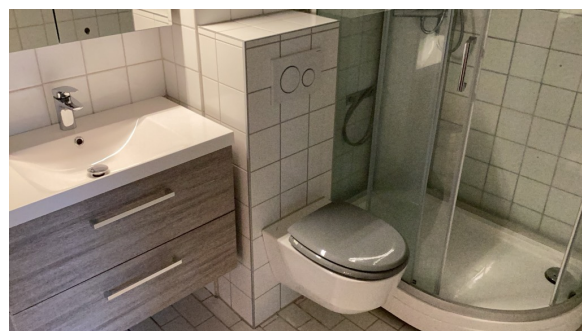
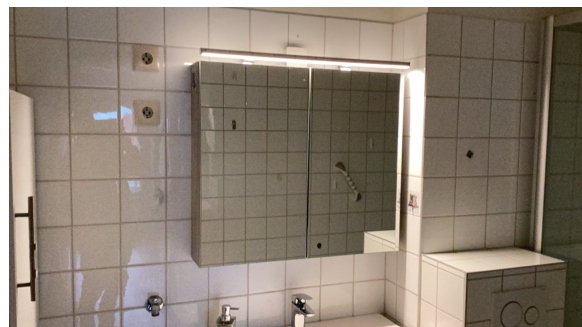
- Det er ikke påvist tilfredsstillende løsning for å synliggjøre lekkasje fra innebygget sisterner.

Manglende lekkasjeindikasjon kan føre til skjulte vannskader over tid dersom det skulle oppstå drypp eller lekkasje fra sisternen eller tilkoblinger bak vegg.

Det anbefales løsning som gjør det mulig å synliggjøre eventuell lekkasje fra sisternen og lede vann til sluk. Alternativt kan det installeres et lekkasjevarslingssystem. Dette bør utføres av fagperson.

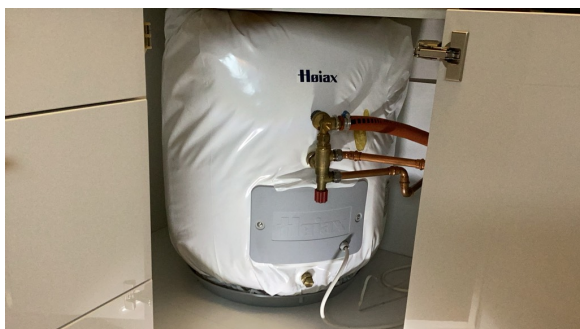
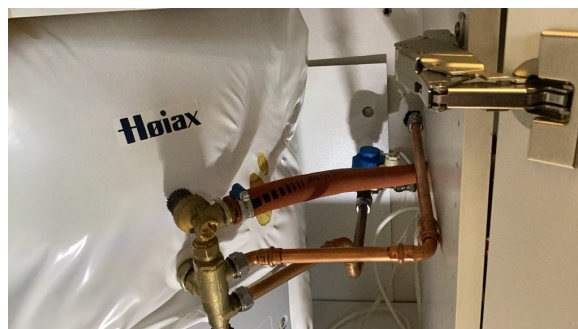
## TG 2 Varmtvannstank

I dag er det krav om at nye varmtvannsberedere med effekt på 1500 W eller mer skal være fast tilkoblet.

Smeltehull i plastikk.

Smeltehull i plastikk bør undersøkes av fagperson.
