Tilstandsrapport

📍 Hidreskogveien 43, 4480 KVINESDAL

Rapportdato: 03.10.2023

FRITIDSBOLIG

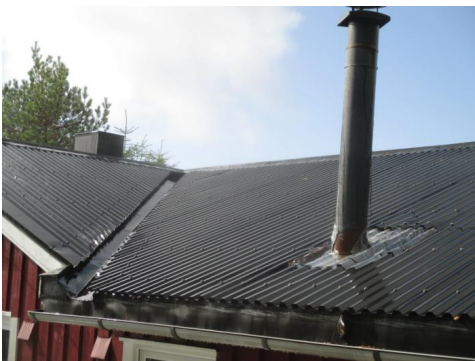
Taktekking TG 2

Deler av taktekkingen.

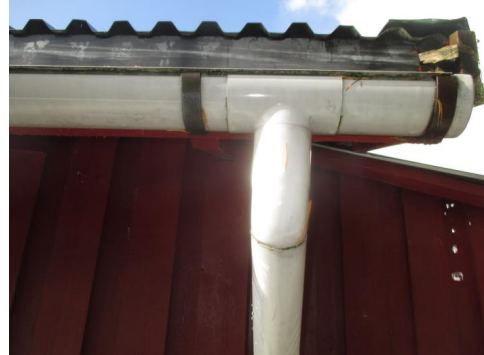
Utvendig > Nedløp og beslag [Gå til side](#)
Det mangler tilfredsstillende adkomst til pipe for feier. Mer enn halvparten av forventet brukstid er passert på renner/nedløp/beslag. Det mangler snøfangere på hele eller deler av taket, men det var ikke krav om dette på byggemeldingstidspunktet.

Deler av takrenner med nedløp.

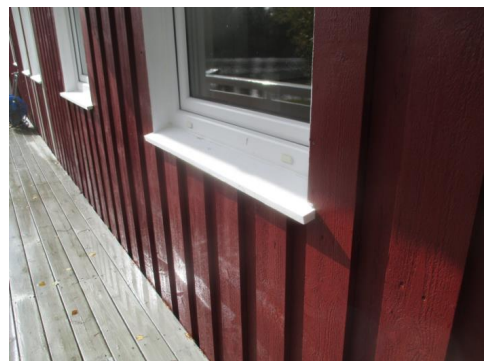
Deler av kledningen med tilhørende belistninger. Dekke på terrasse ligger inntil kledningen.

Skulle ha vært en beslag i overgang dekke på terrasse og kledning for å unngå oppsug av fuktighet og dermed fare for skader på kledningen. Noe vedlikehold må beregnes på fasader med enkelte utskiftninger nå og på noe sikt.

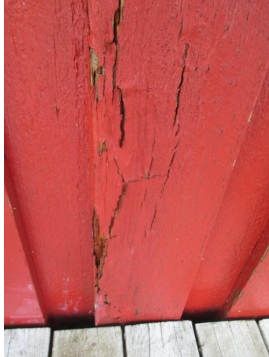
Råteskader på kledning.

- Det er avvik:
- Det er påvist spredte råteskader i bordkledningen.

- Tiltak:
- Råteskadet trekledning må skiftes ut.

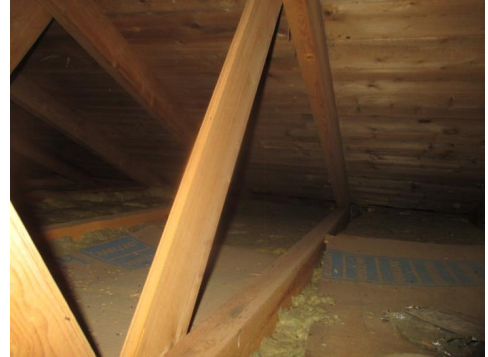
Tynt lag med isolasjon i mot kaldtloftet.

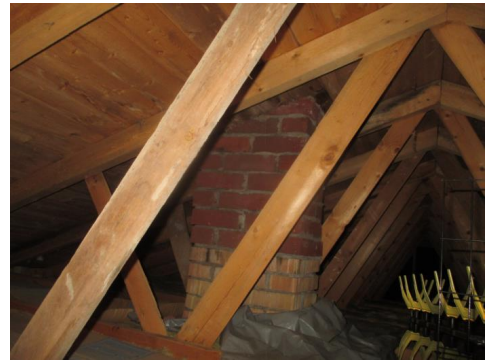
Deler av undertaket.

- Det er begrenset/dårlig ventilering av takkonstruksjonen.
- Yttertaket har nedbøying.
- Det er påvist fuktskjolder/skader i takkonstruksjonen.

Noen mindre ventiler i gavlvegger for tilgang på luft til kaldtloftet. Eldre fuktmerker på undertaket i rundt pipe. Har vært noe sig i fundamenterting av søyle som holder oppe takutsikk over veranda ved stue.

En må følge med om det fremdeles er noe lekkasje i rundt pipe og det bør settes inn flere ventiler i gavlvegger som vil øke luftsirkulasjonen av kaldtloftet betraktelig.

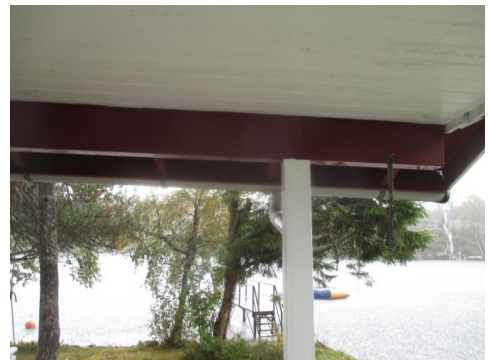
En del sig i takutstikk ut i fra stue.

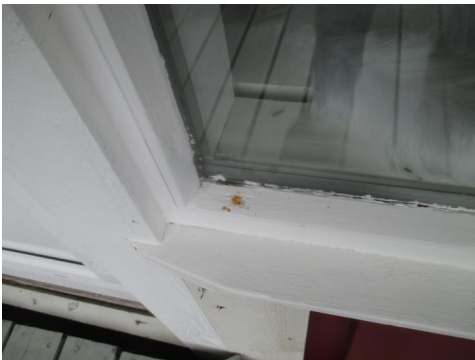
Noe slitasje på utvendig karm og ramme.

- Karmene i vinduer er slitte og det er sprekker i treverket.

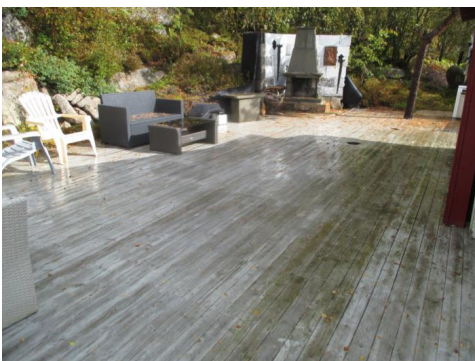
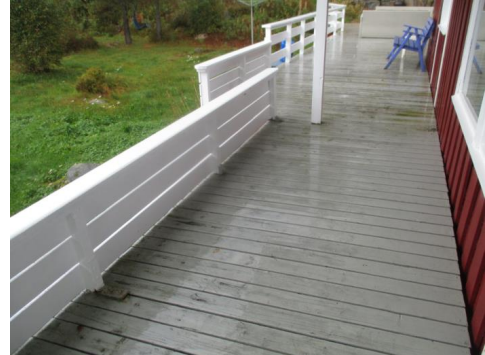
Større platting bak hytta.

vranda er delvis overbygget.

- Rekkverket er for lavt i forhold til dagens krav til rekkverkshøyder.
- Det er avvik:

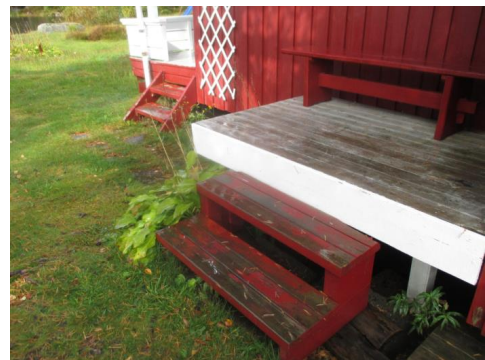
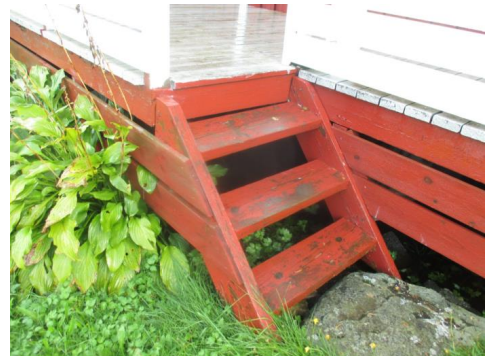
Utvendig > Utvendige trapper [Gå til side](#)
Det er ikke montert rekkverk.

Enkel trapp til platting ved inngangsparti.

Enkel trapp til terrasse.

- Rekkverk må monteres for å lukke avviket.

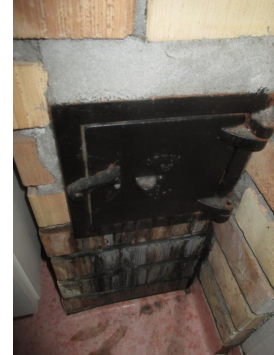
Sotluke på bad/vaskerom.

- Ildfast plate mangler på gulvet under sotluke/feieluke på pipe.
- Mer enn halvparten av forventet brukstid er passert på pipe.
- Det er påvist sprekker og/eller riss i pipe.

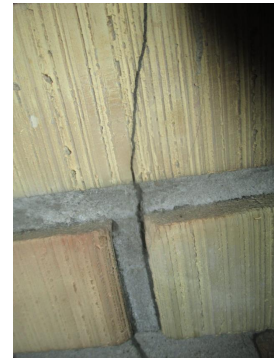
En sprekk over røykrør.

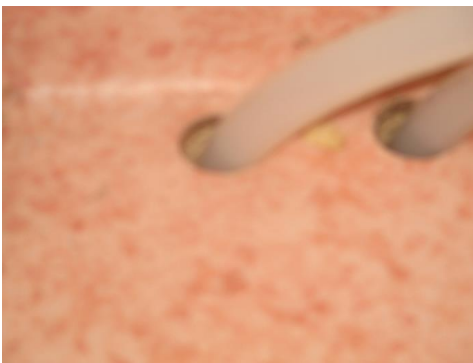
Det er påvist tegn på utettheter på våtrommet. Sluk har begrenset mulighet for inspeksjon og rengjøring.

Hull i belegget ved rørgjennomføringer.

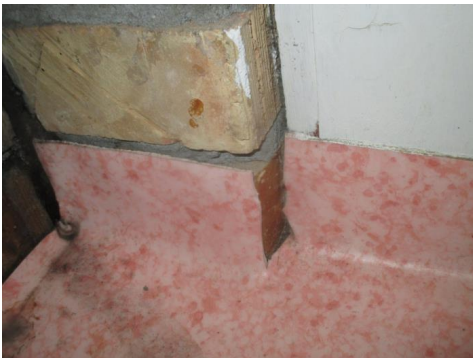
Vil ikke holde tett ved deler av oppkant på belegg.

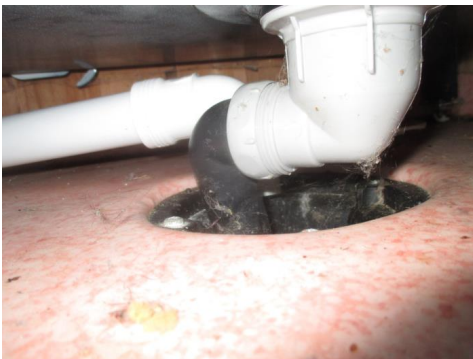
Sluk under dusjkabinett.

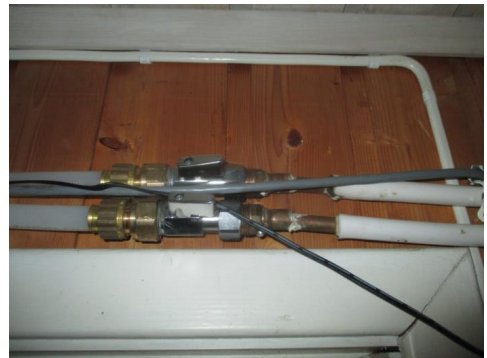
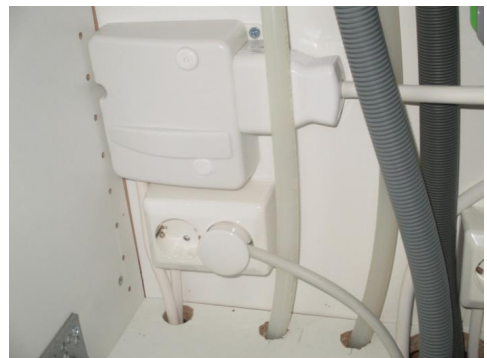
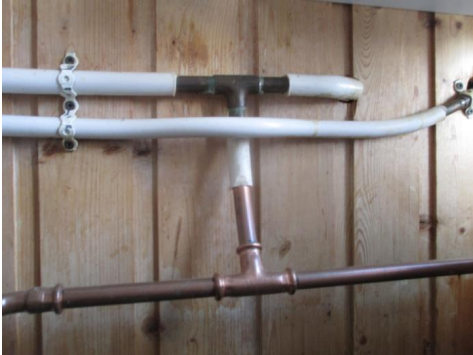
Kobberrør.

Plastrør i kjøkkenbenken.

Kobberrør på teknisk rom.

- Det er ikke behov for utbedringstiltak siden anlegget fungerer i dag, men ut ifra alder kan skader plutselig oppstå på eldre anlegg.
- I forbindelse med oppgradering av våtrom vil det være naturlig med utskiftning av rør.

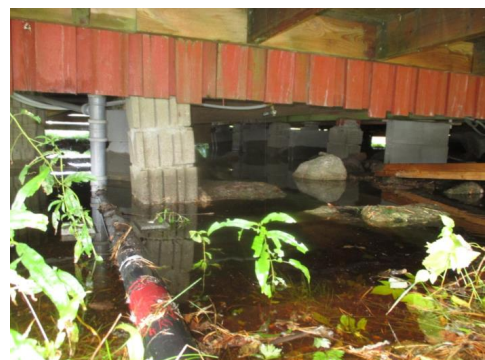
På grunn av større vannmengder under hytta ble ikke pillarer under hytta vurdert ved selve pillarene.

Større vannmengder under hytta.

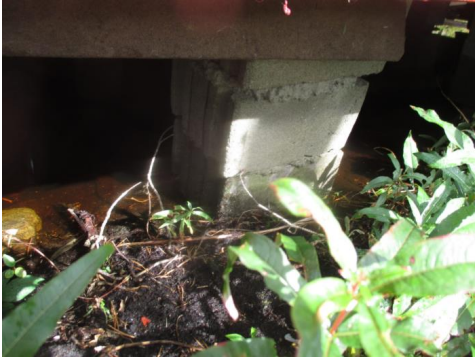
Har vært noe sig i deler av fundamenteringer som har resultert i noe skjevheter flere plasser.

Skjevheter/sig i flere pillarer.
