Tilstandsrapport

Hidreskogveien 43, 4480 KVINESDAL

Befaringsdato: 15.05.2024

Fritidsbolig - Byggeår: 1973

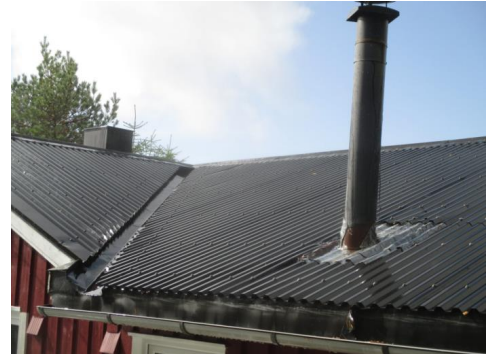
Deler av taktekkingen.

- Overvåk tilstanden jevnlig. For å få tilstandsgrad 0 eller 1 må tekkingen skiftes ut, men tidspunktet for når dette er nødvendig er vanskelig å si noe om.

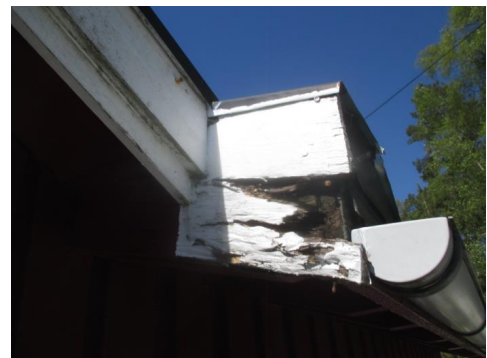
Mindre råteskadet vindski må byttes.

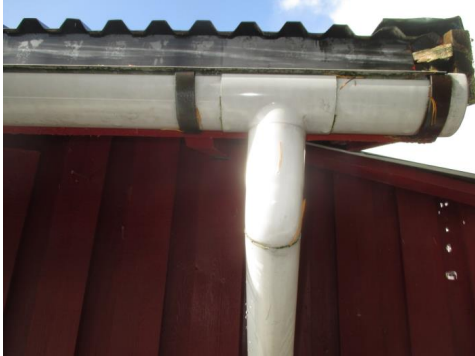
Deler av takrenner med nedløp. Noe rust på rennekroker.

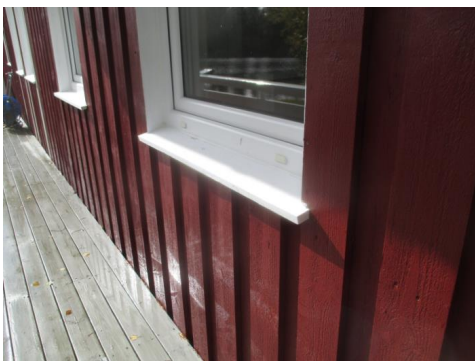
Skulle ha vært en beslag i overgang dekke på terrasse og kledning for å unngå oppsug av fuktighet og dermed fare for skader på kledningen. Noe vedlikehold må beregnes på fasader med enkelte utskiftninger nå og på noe sikt.

Deler av kledningen med tilhørende belistninger. Dekke på terrasse ligger inntil kledningen.

- Tiltak:
- Råteskadet trekledning må skiftes ut.

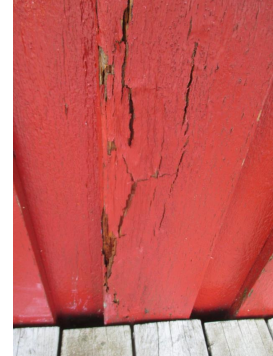
- Det er påvist spredte råteskader i bordkledningen.
- Det er avvik:

Råteskader på kledning.

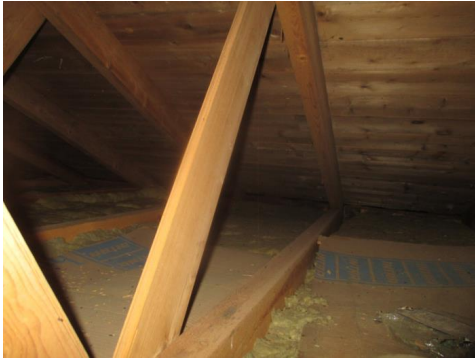
Tynt lag med isolasjon i mot kaldtloftet.

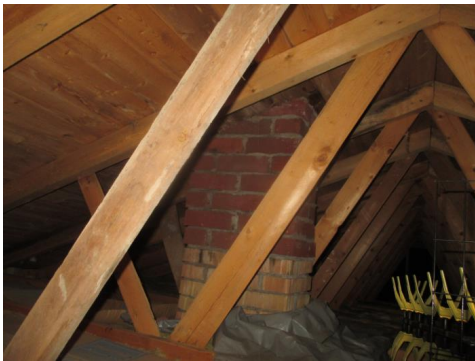
Noen mindre ventiler i gavlvegger for tilgang på luft til kaldtloftet. Eldre fuktmerker på undertaket i rundt pipe. Har vært noe sig i fundamenterting av søyle som holder oppe takutsikk over veranda ved stue.

Deler av undertaket.

En må følge med om det fremdeles er noe lekkasje i rundt pipe og det bør settes inn flere ventiler i gavlvegger som vil øke luftsirkulasjonen av kaldtloftet betraktelig.

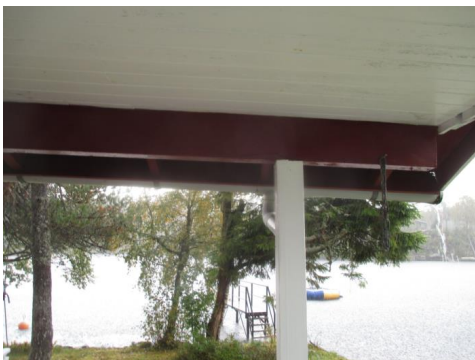
- Det er begrenset/dårlig ventilering av takkonstruksjonen.
- Det er påvist fuktskjolder/skader i takkonstruksjonen.
- Yttertaket har nedbøying.

En del sig i takutstikk ut i fra stue.

Sig i takkonstruksjonen ved takutsikk bør rettes opp.

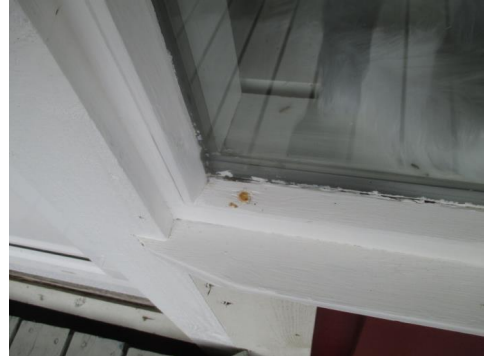
- Karmene i vinduer er slitte og det er sprekker i trevirket.

Noe slitasje på utvendig karm og ramme.

Det må beregnes en del vedlikehold utvendig med enkelte utskiftninger på noe sikt på grunn av normal slitasje og elde.

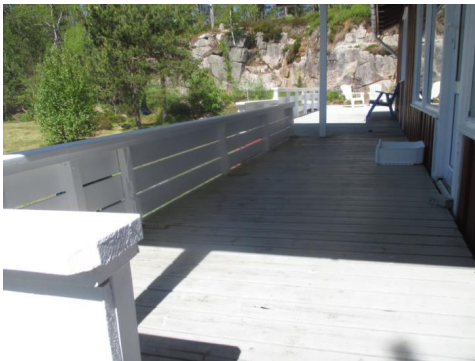
Noen sig og skjevheter.

En gjennomgang av fundamentering med enkelte oppgraderinger av disse bør beregnes. (lav høyde enkelte steder)

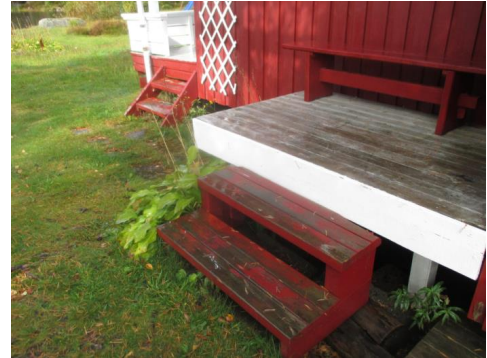
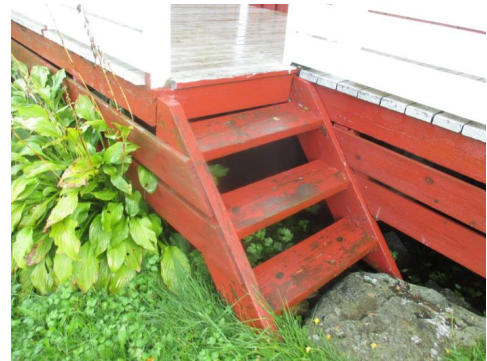
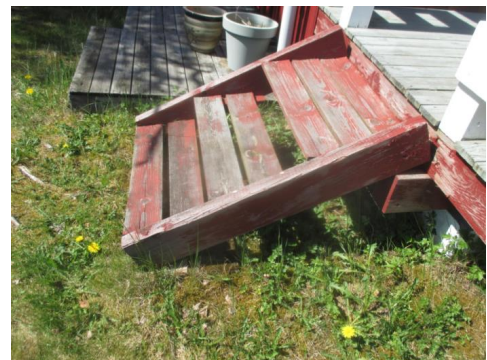
Enkel trapp til platting ved inngangsparti.

Enkel trapp til terrasse.

Trapp til terrasse.

- Rekkverk må monteres for å lukke avviket.

Gjelder også på platting ved inngangsparti.

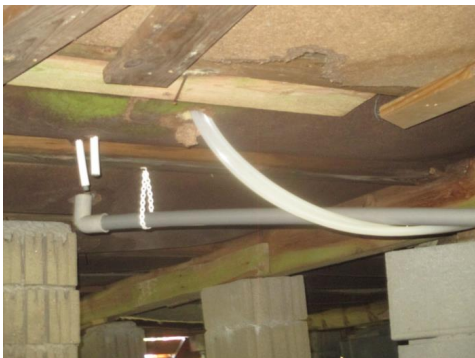
Deler av stubbloftet har fått skader og har mest sannsynlig blitt utsatt for vann.

Deler av stubbloftet er skadet.-

Gjennomgang av hele stubbloftet anbefales.

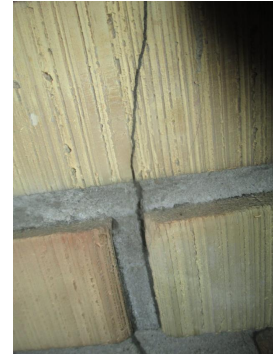
- Det er påvist sprekker og/eller riss i pipe.
- Ildfast plate mangler på gulvet under sotluke/feieluke på pipe.
- Mer enn halvparten av forventet brukstid er passert på pipe.

En sprekk over røykrør.

- Det anbefales å montere ildfast plate under luker på pipe.
- Tidspunkt for piperehabilitering nærmer seg.
- Det må foretas lokal utbedring.

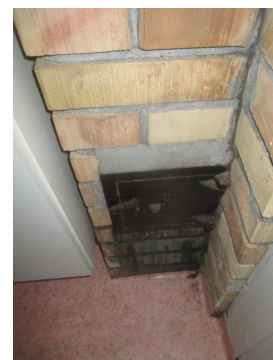
Sotluke på bad/vaskerom.

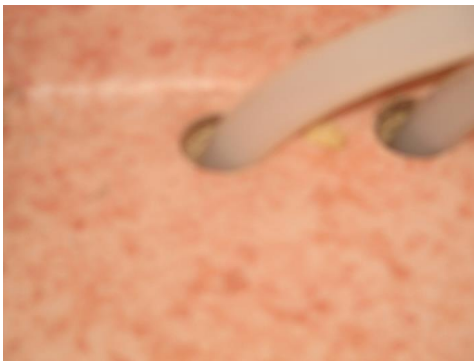
Hull i belegget ved rørgjennomføringer.

- Våtrommets tettesjikt/membran står foran utbedring/utskifting.
- Tilgang til sluk må bedres både for inspeksjon og rengjøring.

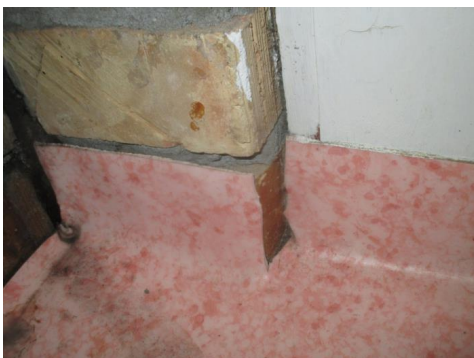
Vil ikke holde tett ved deler av oppkant på belegg.

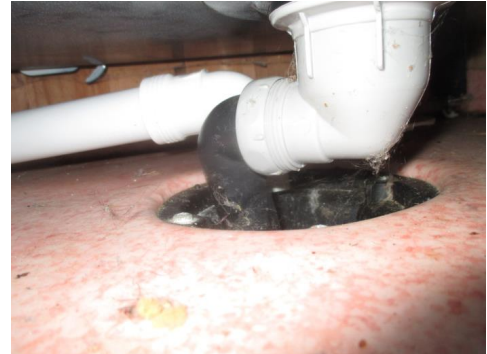
Sluk under dusjkabinett.

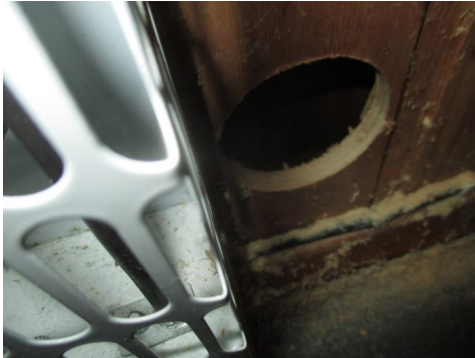
Hulltaking er foretatt i fra teknisk rom/bod, uten å påvise unormale forhold. Måleresultat: 9,7 vektprosent.

Hulltaking i fra teknisk rom/bod.

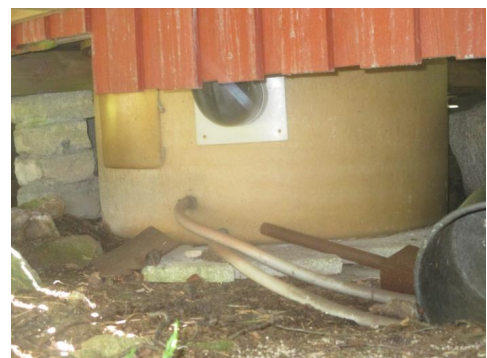
Underliggende tank.

Det må undersøkes om dette kammeret holder tett, slik at ikke deler av innholdet blir vasket ut.

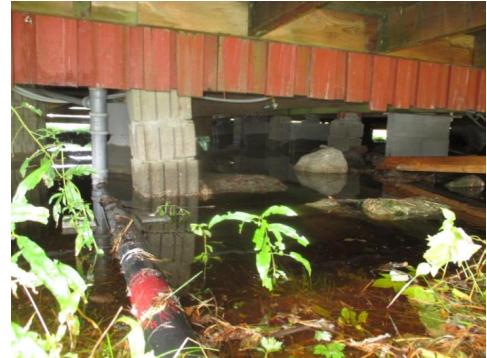
Større vannmengder under hytta. (Befaringen 19/9-23)

En god del tiltak må beregnes på pillarer og fundamentering.

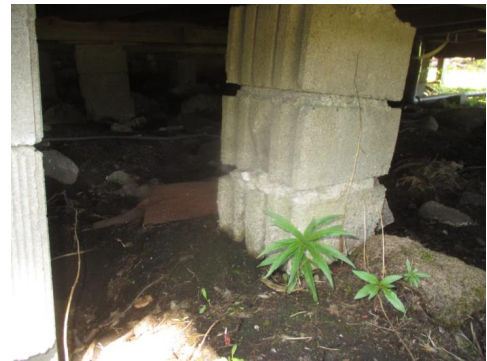
Skjevheter/sig i flere pillarer.

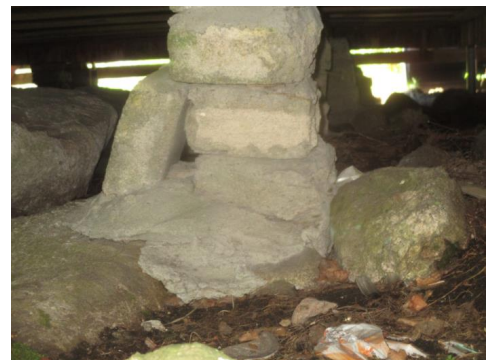
Noe enkel fundamentering.

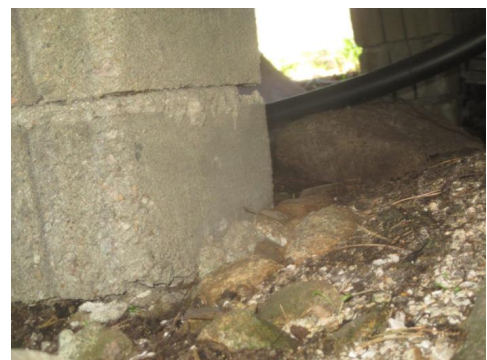
Masser er vasket vekk under enkelte pillarer.
