**Hidreskog v/Holmevann -
Fantastisk hytte på øy med lang
vannlinje. Kun 100 m. med båt
over fra fastlandet.**

Befaringsdato: 15.05.2024

Tilstandsrapport

FRITIDSBOLIG

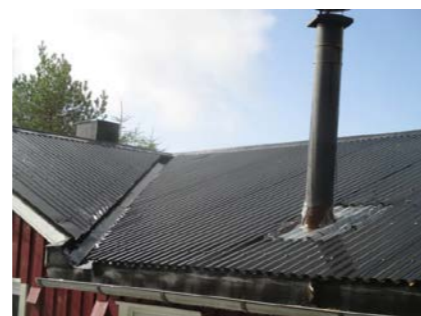
Deler av taktekkingen.

- Overvåk tilstanden jevnlig. For å få tilstandsgrad 0 eller 1 må tekkingen skiftes ut, men tidspunktet for når dette er nødvendig er vanskelig å si noe om.

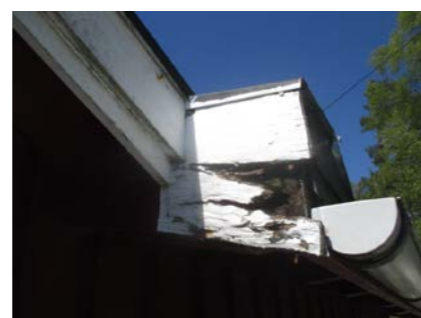
Mindre råteskadet vindski må byttes.

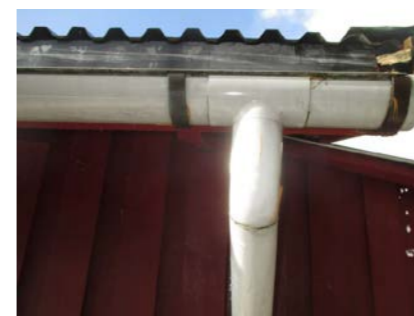
Deler av takrenner med nedløp. Noe rust på rennekroker.

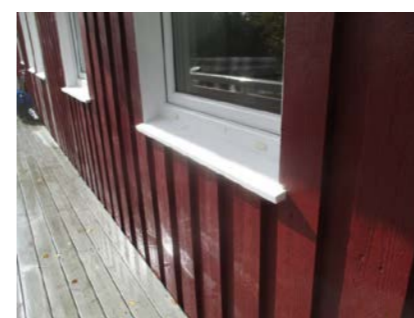
- Det er påvist spredte råteskader i bordkledningen.
- Det er avvik:

Deler av kledningen med tilhørende belistninger. Dekke på terrasse ligger inntil kledningen.

Råteskader på kledning.

- Tiltak:
- Råteskadet trekledning må skiftes ut.

Skulle ha vært en beslag i overgang dekke på terrasse og kledning for å unngå oppsug av fuktighet og dermed fare for skader på kledningen. Noe vedlikehold må beregnes på fasader med enkelte utskiftninger nå og på noe sikt.

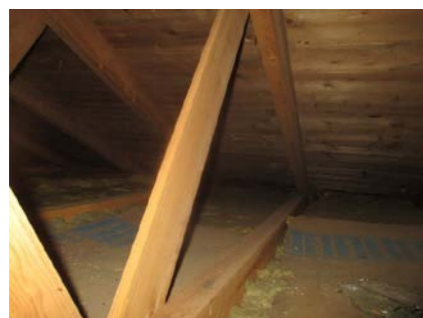
- Det er begrenset/dårlig ventilering av takkonstruksjonen.
- Det er påvist fuktskjolder/skader i takkonstruksjonen.
- Yttertaket har nedbøyning.

Tynt lag med isolasjon i mot kaldtloftet.

- Lokal utbedring bør utføres.
- Lufting/ventilering bør forbedres.

En må følge med om det fremdeles er noe lekkasje i rundt pipe og det bør settes inn flere ventiler i gavlvegger som vil øke luft sirkulasjonen av kaldtloftet betraktelig. Sig i takkonstruksjonen ved takutsikk bør rettes opp.

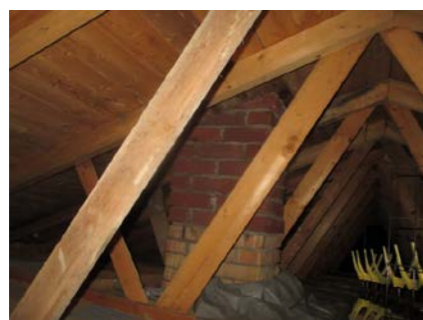
Noen mindre ventiler i gavlvegger for tilgang på luft til kaldtloftet. Eldre fuktmerker på undertaket i rundt pipe. Har vært noe sig i fundamenterting av søyle som holder oppe takutsikk over veranda ved stue.

Deler av undertaket.

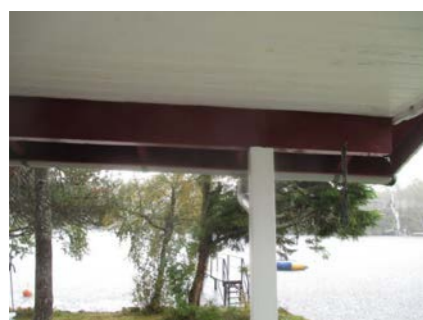
En del sig i takutstikk ut i fra stue.

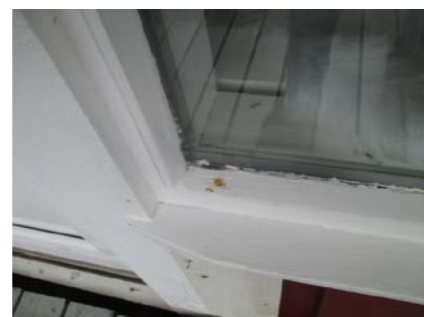
- Karmene i vinduer er slitte og det er sprekker i trevirket.

Noe slitasje på utvendig karm og ramme.

Det må beregnes en del vedlikehold utvendig med enkelte utskiftninger på noe sikt på grunn av normal slitasje og elde.

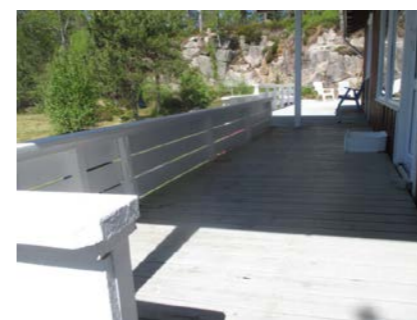
Noen sig og skjevheter.

En gjennomgang av fundamentering med enkelte oppgraderinger av disse bør beregnes. (lav høyde enkelte steder)

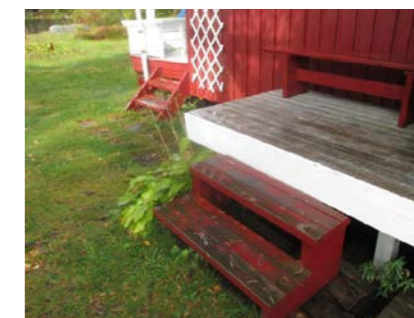
Enkel trapp til platting ved inngangsparti.

- Rekkverk må monteres for å lukke avviket.

Gjelder også på platting ved inngangsparti.

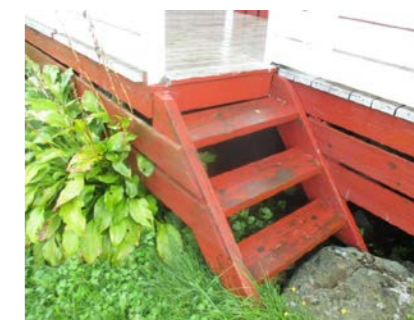
Enkel trapp til terrasse.

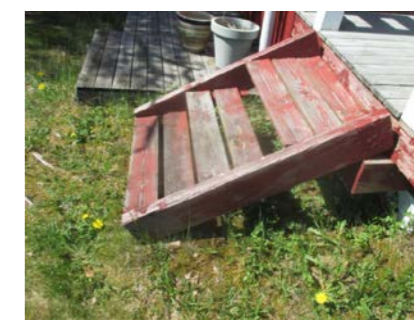
Trapp til terrasse.

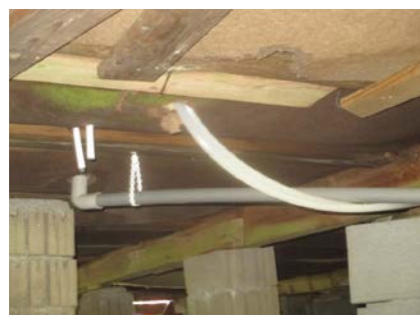
Deler av stubbloftet har fått skader og har mest sannsynlig blitt utsatt for vann.

Deler av stubbloftet er skadet.-

Gjennomgang av hele stubbloftet anbefales.

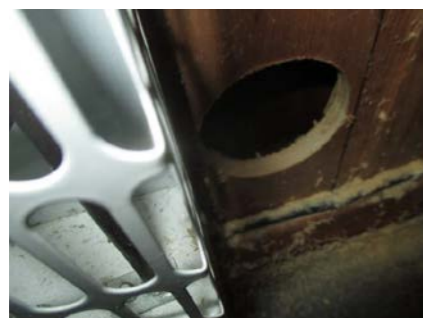
Hulltaking er foretatt i fra teknisk rom/bod, uten å påvise unormale forhold. Måleresultat: 9,7 vektprosent.

Hulltaking i fra teknisk rom/bod.

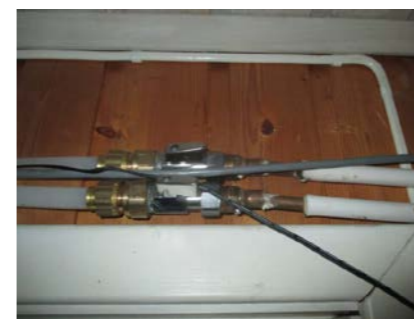
Kobberrør.

- Det er ikke behov for utbedringstiltak siden anlegget fungerer i dag, men ut ifra alder kan skader plutselig oppstå på eldre anlegg.
- I forbindelse med oppgradering av våtrom vil det være naturlig med utskifting av rør.

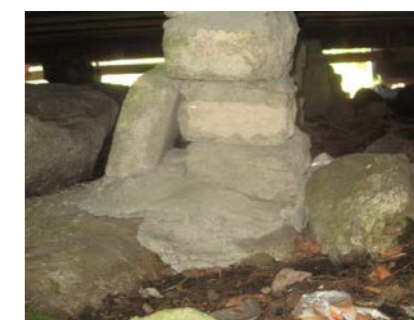
Noe enkel fundamentering.

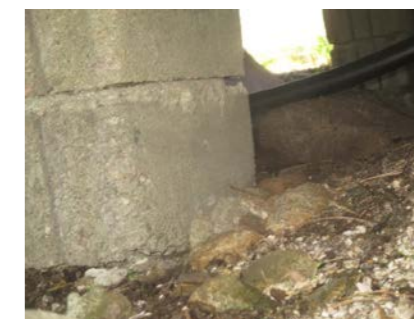
Masser er vasket vekk under enkelte pillarer.
