# Tilstandsrapport

Enebolig

Nørstegard 8, 3656 ATRÅ

Befaringsdato: 12.08.2025

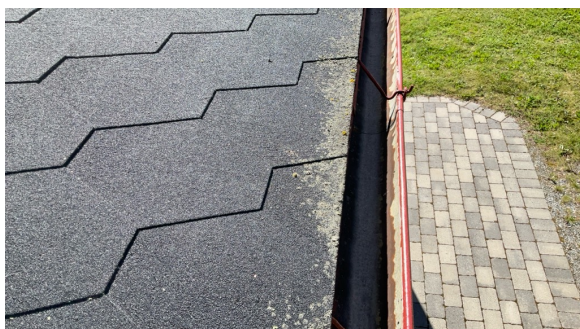
Noe mose på shingel.

- Overvåk tilstanden jevnlig. For å få tilstandsgrad 0 eller 1 må tekkingen skiftes ut, men tidspunktet for når dette er nødvendig er vanskelig å si noe om.

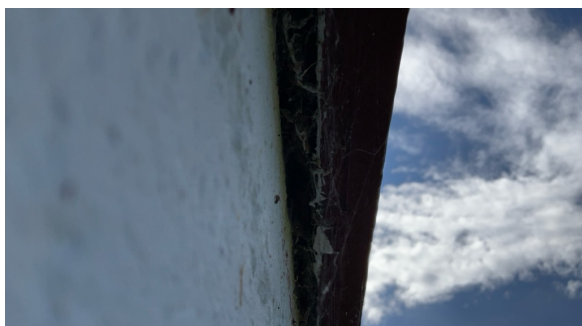
På byggetidspunkt var det normalt å montere kledning rett på vindsperre. Dette er endret i dagens forskrift for at det oppsto råteskader siden fukt kunne bli i kledning og råtne.

Manglende lufting mellom kledning og vindsperre.

Neste gang kledning skiftes, må det lages lufting bak kledning. Dette reduserer faren for råte og kondens.

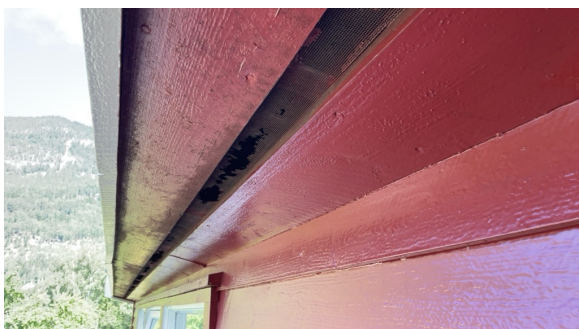
I skråtak i 2. etasje er det synlige merker i innvendig tak - spiker. Dette for det er noe fukt i konstruksjonen og spikerhoder rustet.

Defekt fluenetting i gesims.

- Lufting/ventilering bør forbedres.

Når innvendig tak i 2. etasje oppgraderes, må det lages fungerende lufting og dampsperre.

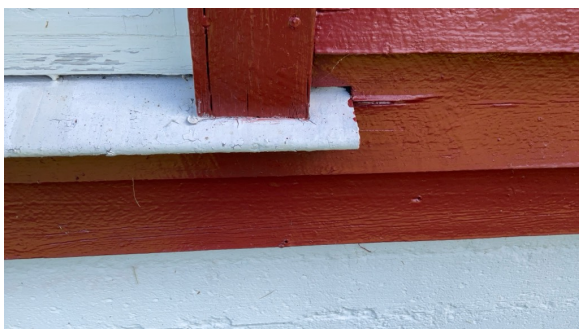
Dette for at belistning/kledning ikke skal trekke fukt og råtne.

Belistning går helt ned til vannbrett.

Det er ikke nødvendig med tiltak umiddelbart, men det kan regnes med at enkelte vinduer må skiftes på sikt. Det bør lages en åpning på minimum 8mm ned mot vannbrett for å unngå at belistning/kledning råtner.

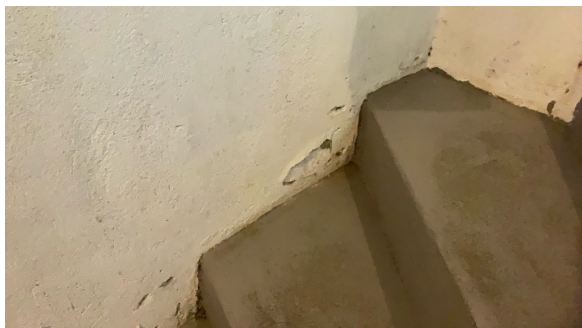
- Det er påvist indikasjoner på noe fuktgjennomtrenging inn i kjellermur.

Fuktmerker i trapp til kjeller.

Det bør monteres en avfukter i kjelleren. Dette reduserer den relative fuktigheten og reduserer faren for råte.

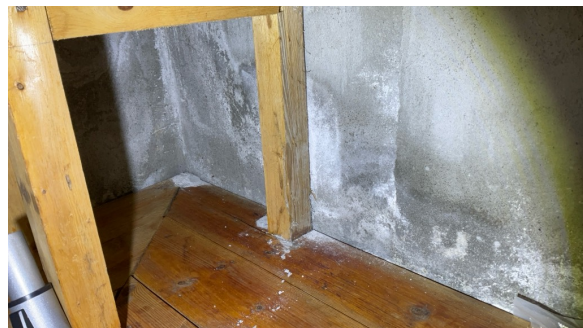
Saltutslag på vegg.

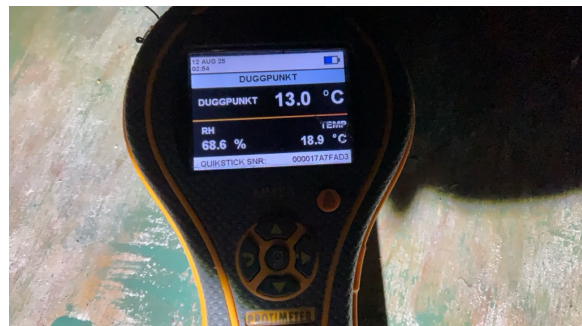
- Det er ikke tilfredsstillende ventilering av krypkjeller.
- Krypkjelleren har risiko for ytterligere skadepotensiale.

I bjelker ble det målt 18,8 vektprosent fukt med hammerelektrode. Dette er å regne som fuktig.  
På befaringstidspunkt ble det målt 68,6% relativ fuktighet ved 18,9°.  
Dette gir et duggpunkt på 13°.  
Dette er å regne som akseptabelt.

Krypkjeller er noe fuktigere enn resten av kjelleren

Det bør lages så store åpninger i grunnmur at det blir samme temperatur og luftfuktighet i krypkjeller og ute. Dette reduserer faren for kondensering/skader.

Det kan alternativt monteres en avfukter som reduserer den relative fuktigheten.

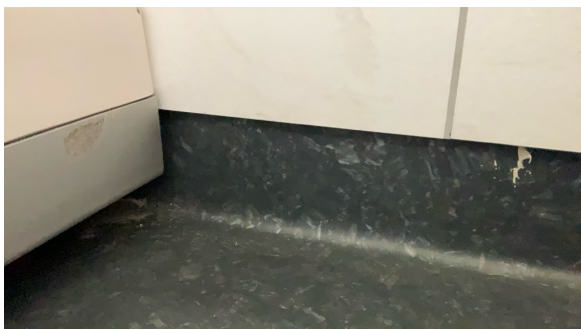
Det er ikke tettet med Silicon i nedre del av plater. Dette gjør at plater kan trekke fukt og svelle.

Manglende tetting i nedre kant av våtromsplater.

Nedre kant av våtromsplater bør påføres Silicon for å redusere faren for fuktopptrekk.

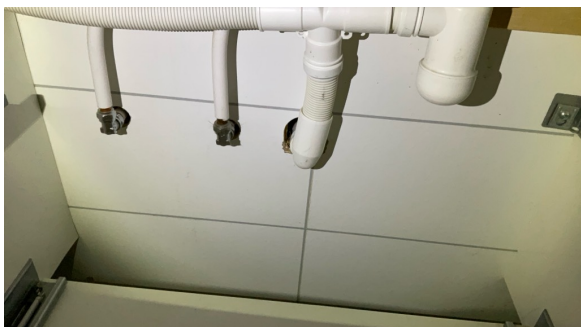
- Det er påvist mangelfull/feil utførelse rundt rørgjennomføringer e.l. som gir fare for fukt i konstruksjonen i våtsone.

Utett rundt rørgjennomføring i vegg.

- Konsekvensen er at det kan oppstå fuktskader i konstruksjonen bak overflatematerialet. Vann kan trenge inn gjennom utette rørgjennomføringer og forårsake fuktskader ved fukttilførsel gjennom enten bruksvann eller lekkasjevann.
- Det må foretas utbedring for å unngå fuktskader i konstruksjonen.

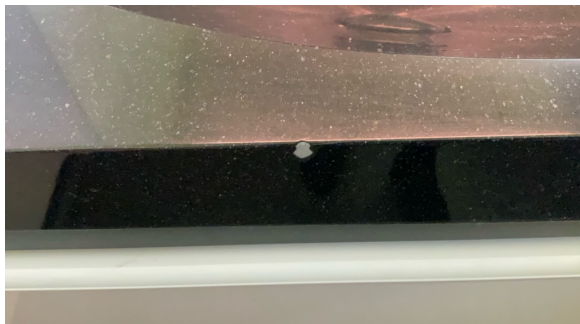
Knatt i vask.

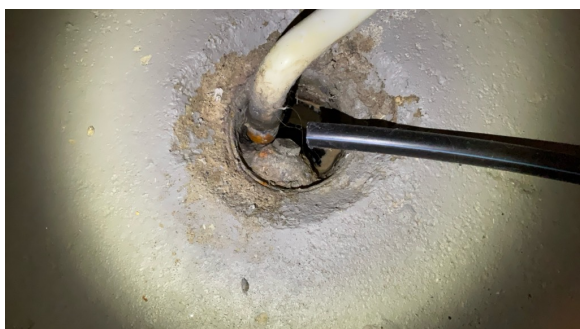
Gammel sluk i støpejern.

- Eldre sluk av støpejern er ofte utsatt for rust som kan medføre lekkasjer. Eventuelle lekkasjer kan medføre fuktskader på tiliggende konstruksjoner.
- Overvåk tilstanden jevnlig. For å få tilstandsgrad 0 eller 1 må slukløsningen skiftes ut og sannsynligvis må også membransjiktet skiftes/utbedres. Det er imidlertid vanskelig å si noe om tidspunktet for når dette er nødvendig.

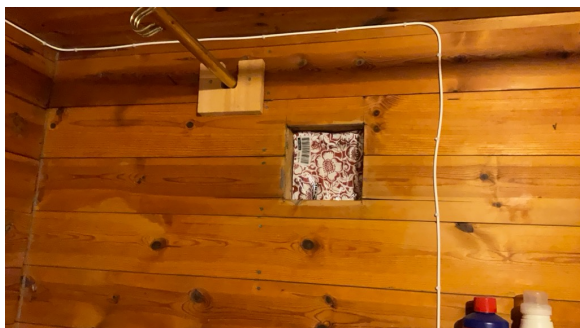
- Dårlig ventilasjon på et våtrom kan føre til alvorlige konsekvenser som fuktskader og muggvekst.
- Mekanisk avtrekk og tilluft må etableres.

Ventil i vegg er tettet.

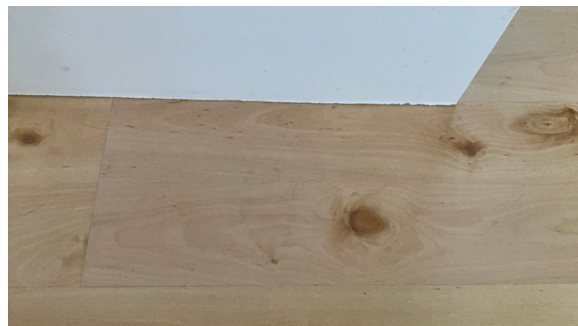
Noe fuktsvelling på innredning etter lekkasje fra bereder.

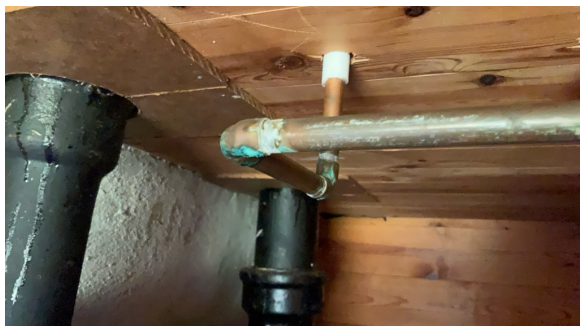
Noe irr på vannrør i kjeller.

- I forbindelse med oppgradering av våtrom vil det være naturlig med utskiftning av rør.
- Det er ikke behov for utbedringstiltak siden anlegget fungerer i dag, men ut ifra alder kan skader plutselig oppstå på eldre anlegg.

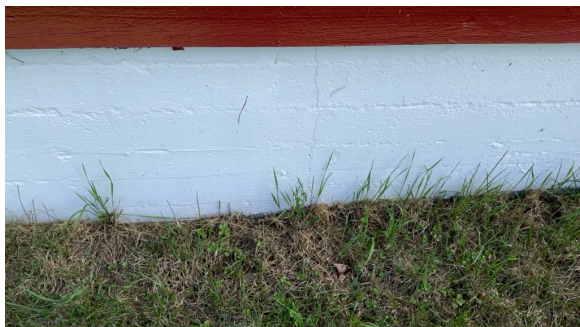
Det er noen sprekker i grunnmur.

Sprekk i grunnmur.

Det er ikke nødvendig med tiltak.

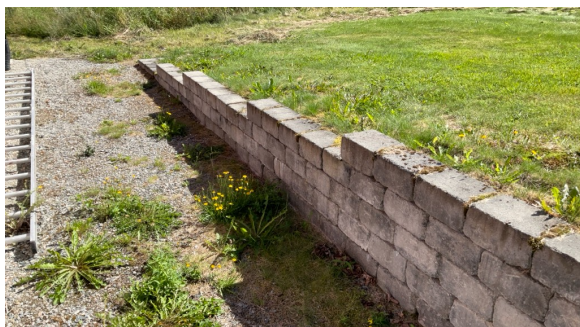
Støttemur ved garasjen.

Det bør monteres rekkverk på støttemurer hvor det er mer enn 50cm til underliggende terreng. Dette for å redusere faren for fallskader.
