# Tilstandsrapport

Enebolig

Træsneset 9A , 5382 SKOGSVÅG

Befaringsdato: 12.01.2026

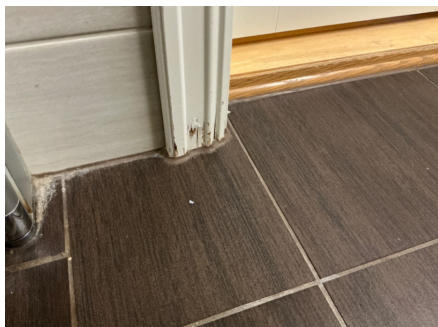
- Det er vindu/dør med ikke fuktbestandige materialer i våtsonen (ved vask, dusj, badekar, osv.), løsningen eller byggematerialet er uegnet.
- Over halve forventet levetid for overflatene er overskredet.

- Uegnede materialer må fuktbeskyttes/utskiftes.
- Dersom det ikke gjøres tiltak, kan dette medføre oppfukting, oppsvelling og forringelse av materialer over tid og fuktskader på tilstøtende konstruksjoner.
- Som følge av alder på overflatene og overnevnt informasjon må det påregnes oppgradering/oppussing innen rimelig tid, tidspunkt for når dette blir en nødvendighet er vanskelig å si noe om.

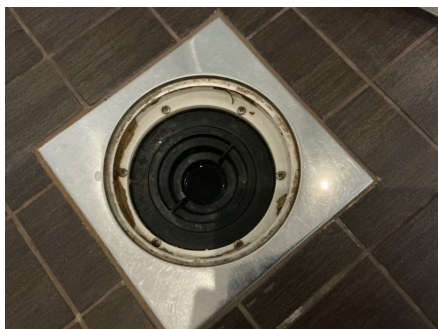
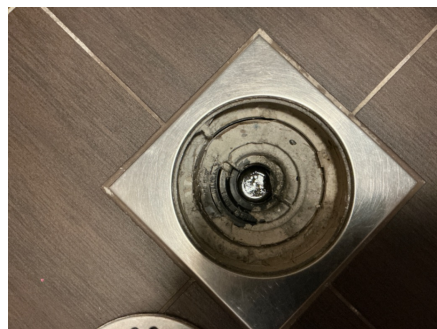
## 1.ETASJE > BAD/VASKEROM: 11,9M<sup>2</sup>

#### Vurdering av avvik:

- Selv om bom eller hull lyd ikke alltid er et umiddelbart problem, bør det overvåkes nøye før eventuell utvikling i sprekker i flisfuger e.l. oppstår. Dette må en foreta tiltak for, for å begrense utviklingen.
- Som følge av alder på overflatene og overnevnt informasjon må det påregnes oppgradering/oppussing innen rimelig tid, tidspunkt for når dette blir en nødvendighet er vanskelig å si noe om.

- Overvåk tilstanden jevnlig. For å få tilstandsgrad 0 eller 1 må tettesjiktet skiftes ut, men tidspunktet for når dette er nødvendig er vanskelig å si noe om.
- Det er viktig å merke seg at levetiden til en membran varierer basert på kvalitet, installasjon og bruk. Eldre membraner kan bli sprø og sprekke opp, noe som fører til at de mister sin vanntettende funksjon. Dette kan resultere i vannlekkasjer gjennom vegger og gulv og fuktskader.

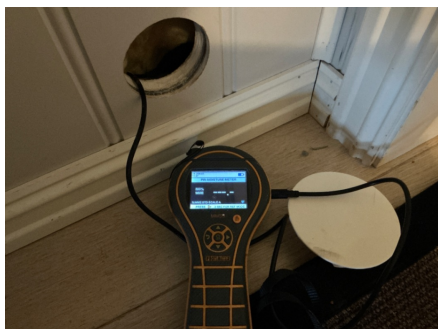
- Det er avvik:
- Over halve forventet levetid for overflatene er overskredet.

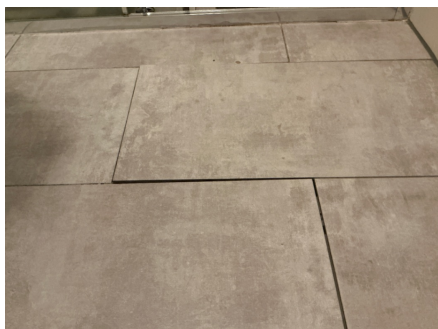
- Det er påvist at noen fliser har bom (hulrom under).
- Det er påvist at gulvoverflaten har omfattende skader.

- Det er fuget dusjløsning. Det må lages drenshull i dusjløsning slik at lekkasjevann blir ledet til sluk.
- Det er registrert flis som er helt løs i våtsone. Dette kan indikerer svikt i underliggende konstruksjon eller membran, og innebærer høyere risiko for fuktskader. Utbedring må påregnes for å forhindre større skader.
- Over halve forventet levetid for overflatene er overskredet.

- Dersom tiltaket ikke utføres er det fare for videre skadeutvikling.
- Gjennomføre ytterligere undersøkelser og foreta utbedring av skade.
- Selv om bom eller hull lyd ikke alltid er et umiddelbart problem, bør det overvåkes nøye før eventuell utvikling i sprekker i flisfuger e.l. oppstår. Dette må en foreta tiltak for, for å begrense utviklingen.
- Som følge av alder på overflatene og overnevnt informasjon må det påregnes oppgradering/oppussing innen rimelig tid, tidspunkt for når dette blir en nødvendighet er vanskelig å si noe om.

**Kostnadsestimat: Under 20 000**

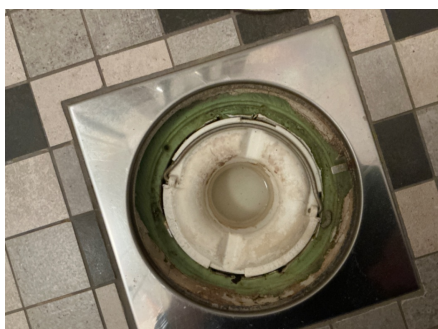
## 1.ETASJE > BAD 2: 3,7M²

## Vurdering av avvik:

- Overvåk tilstanden jevnlig. For å få tilstandsgrad 0 eller 1 må tettesjiktet skiftes ut, men tidspunktet for når dette er nødvendig er vanskelig å si noe om.
- Det er viktig å merke seg at levetiden til en membran varierer basert på kvalitet, installasjon og bruk. Eldre membraner kan bli sprø og sprekke opp, noe som fører til at de mister sin vanntettende funksjon. Dette kan resultere i vannlekkasjer gjennom vegger og gulv og fuktskader.

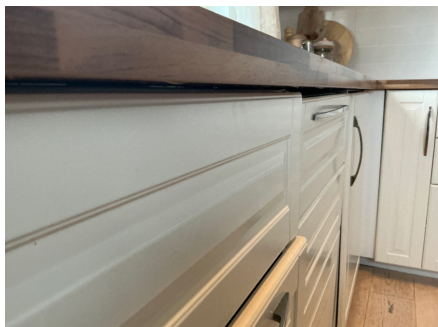
- Det er avvik:
- Det er påvist svelling i benkeplate ved vask og oppvaskmaskin.
- Vaskemaskin er ikke tilstrekkelig festet.

- Tiltak:
- Lokal utbedring må påregnes for å forhindre større skader og slitasje.
