# Tilstandsrapport

Enebolig

Furulundveien 18, 1832 ASKIM

Befaringsdato: 09.04.2024

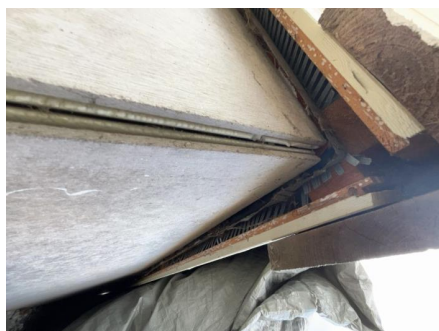
### TG 2 Veggkonstruksjon

- Det er avvik:
  - Ikke tilstrekkelig med musetting i hjørnet på boligen. For å hindre mus i å komme inn kan man montere «luseklosser» (tynne lekter eller sløyfer), korrosjonsbestandig nettingduk, museband (taggete stålbånd) eller beslag som dekker åpningene nederst bak kledningen".

- Tiltak:
  - Bedre musetting må etableres i hjørner for å forsikre at mus ikke trenger inn i boligen.

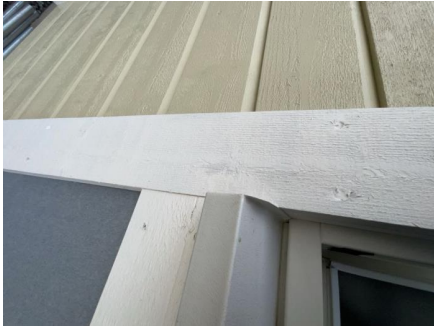
### TG 2 Vinduer

- Det er påvist avvik rundt innsettingsdetaljer.
  - Beslag er ikke montert iht. preaksepterte løsninger, beslag er avsluttet i kant med vinduet, og er ikke ført tilstrekkelig ut på sider. Vannbrettbeslag og tetting rundt, og særlig under vinduet, må utføres regntett for å unngå lekkasjer og fuktskader i veggene.
  - Vindu er plassert for langt ut i vegglivet iht. preaksepterte løsninger. En inntrukket plassering av vinduet er fordelaktig, da varmetapet rundt vinduet blir redusert. Lavest varmetap, og dermed lavest kuldebroverdi, oppnår en når utvendig overflate av vinduskarmen er minst 30 mm innenfor vindspærren. Denne plasseringen vil også redusere kondensfaren på innvendig glass.

- Det bør gjøres tiltak for å lukke avviket, dagens løsning gir økt risiko for at fukt trenger inn bak kledning og gir unødvendig fuktpåkjenning mot vindsperre og overgang mellom vegg og vinduskarm.

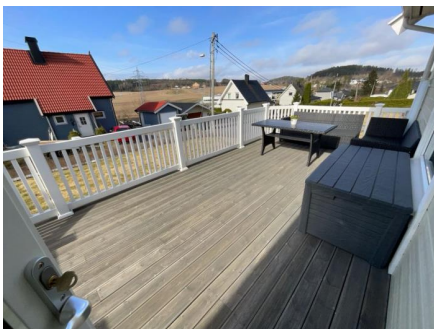
## ! TG 2 Balkonger, terrasser og rom under balkonger

- Rekkverket er for lavt i forhold til dagens krav til rekkverkshøyder.

- Rekkverkshøyde målt til under 1 meter (målt ca. 0,9 meter), som er dagens krav til rekkverk.

- Rekkverkshøyde må endres for å tilfredsstille krav på byggemeldingstidspunktet.

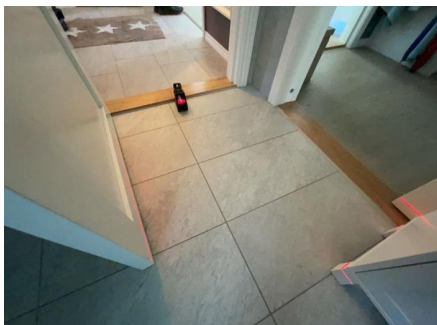
### ! TG 2 Overflater Gulv

Gulvet er flislagt. Rommet har elektriske varmekabler. Fall mot sluk er målt til 35 mm.

- Det er påvist avvik i krav til høydeforskjell/fall-løsning på våtrommet.

- Takstmannen har foretatt kontroll av fallforhold på våtrommet ved hjelp av en punkt laser. Totalt fall fra dør til sluk og lokalt i dusjen er ansett som OK. Ellers ble det ikke påvist hverken 1:100 fall på hele baderomsgulvet eller 15 mm oppbrett på tettesjikt ved dør. TEK 17 sier:

- Våtrommet kan fungere med dette avviket, det må dog gjøres utbedringer om avviket skal lukkes.

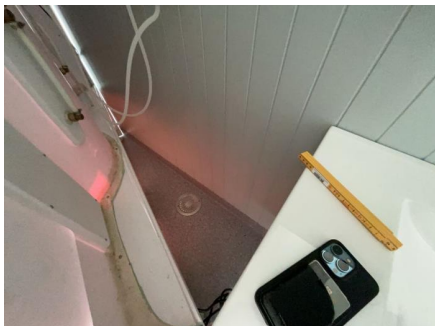
- Valgt løsning innebærer at badet ikke fungerer uten bruk av tett dusjkabinett. Dersom dusjkabinettet skal fjernes, må det gjøres tiltak, slik at veggene oppfyller kravet til membran, om ikke vil det kunne oppstå fuktskader.
