# Tilstandsrapport

Boligbygg med flere boenheter

Fairbanksveien 14, 8610 MO I RANA

Rapportdato: 02.03.2026

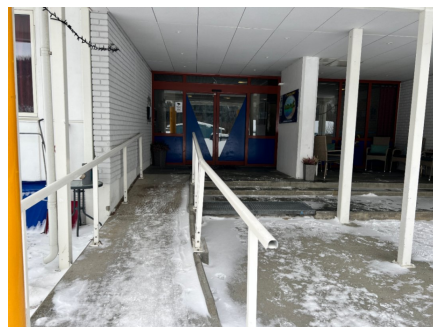
Bygningen har stål/aluminiums hovedytterdør, malt balkongdør i tre og brann- og lydklassifisert entrédør.

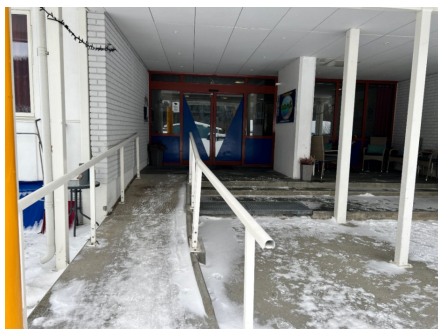
Trinnfri adkomst, dører med åpningsautomatikk og heis.

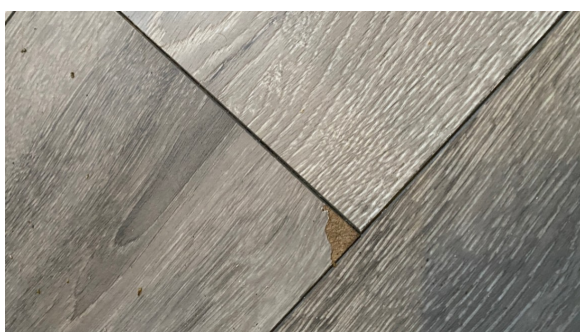
- Det er stedvis påvist synlige skader på overflater.

Laminatgulvet på kjøkken og stue har en del hakk samt åpne tverrskjøter.

**Kostnadsestimat: Under 20 000**

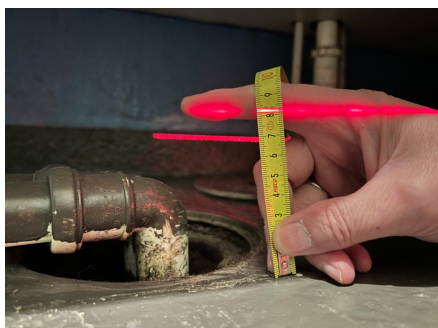
Badet fungerer med dette avviket men bør på sikt planlegges renovert.

**Kostnadsestimat: 100 000 - 200 000**

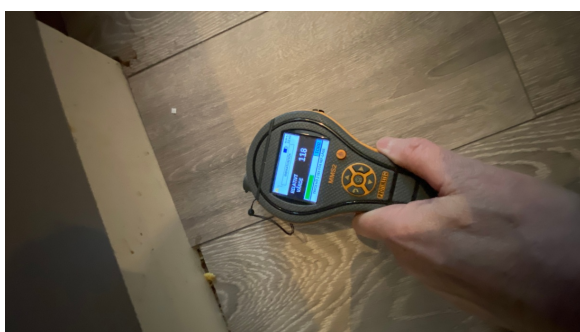
- Det er påvist skader/fuktskjolder i kjøkkengulvet.
- Det er påvist andre avvik:

Hakk og skader i laminatgulvet på kjøkkenet.

Skade i skapdør på innredningen.

- De påviste skader må utbedres.

**Kostnadsestimat: Under 20 000**

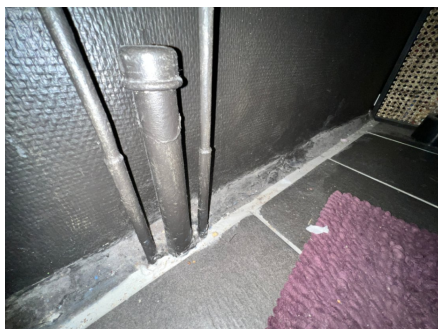
- Det er avvik:

- Det bør etableres tilfredsstillende tilluft til toalettrom, f.eks. luftespalte ved dør e.l.

Ved oppussing av toalettrommet bør det monteres servant i rommet.
