# Tilstandsrapport

📍 Keiserudsalleen 5 B, 2270 FLISA

# gnr. 98, bnr. 42, snr. 4

Rapportdato: 22.02.2024

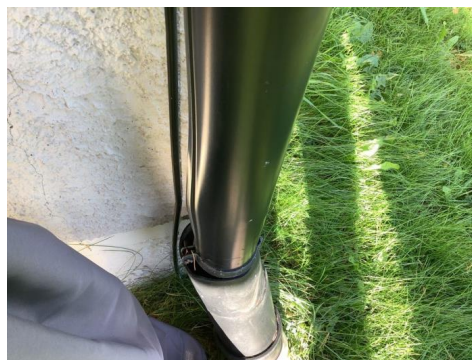
Det er påvist frostsprengt nedløpsrør.

Bildet viser frostsprengt nedløpsrør.

Det er ikke krav om å ettermontere snøfangere for å tilfredsstille dagens krav, men det vil være naturlig å montere da takteking skiftes. Frostsprengt nedløpsrør bør skiftes ut da lekkasje vil føre til økt fuktbelastning på konstruksjoner, og årsaken til frostspreng bør utbedres. Dette kan være ved å spyle opp drenerør.

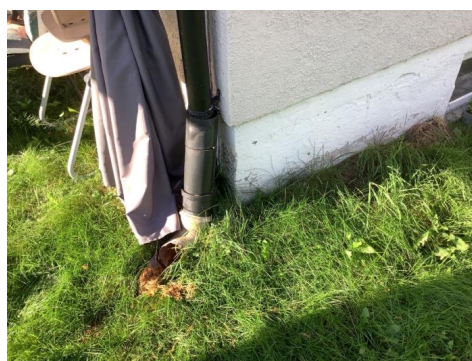
Bildet viser mangelfull bortledning av takvann.

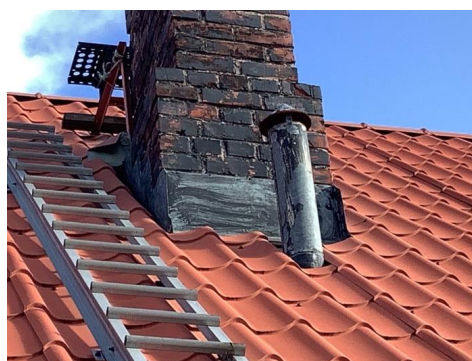
Bildet viser utett overgang mellom pipe og takteking, og mellom luftehatt og takteking.

Det må gjøres tiltak for å tette overgang mellom overgangsbeslag, luftehatt og takteking.

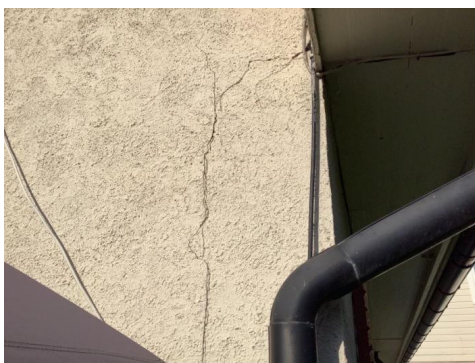
- Det er påvist sprekker i murte/pussede fasader.

Bildene viser eksempler på sprekkdannelse i pusset fasade.

Riss og sprekker i pusset fasade må forsegles for å forhindre frostspreng.

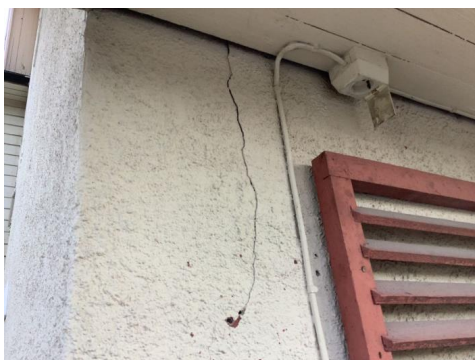
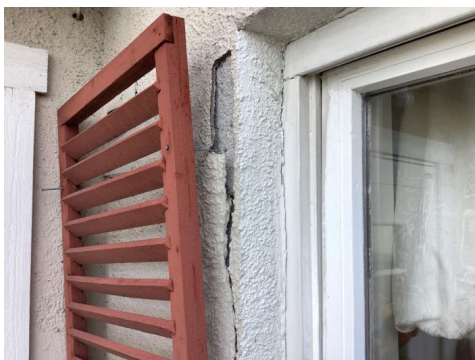
Bildet viser løsnet puss.

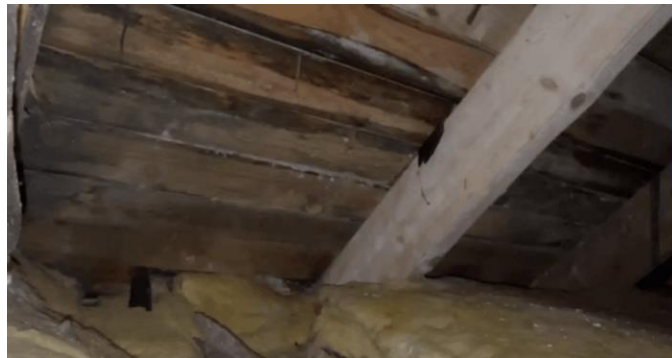
Bildet viser at det ikke er ventilering i skråtak.

Det bør gjøres bedre undersøkelser av loftet, og loftet bør undersøkes ved forskjellige klimatiske forhold. Det flere måter å forhindre kondensering på loft, enten ved å etablere lufting, ved å montere diffusjonsåpent undertak, eller ved å montere avfukter på loft.

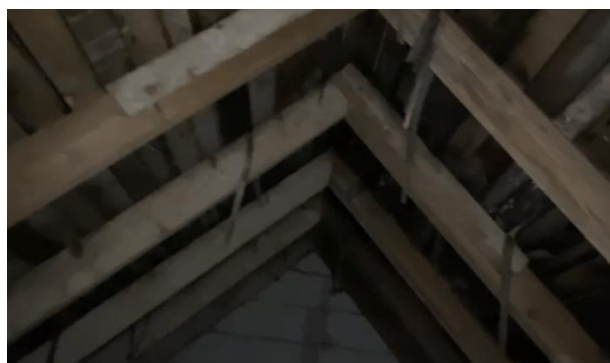
Bildet viser at det ikke er ventil i gavlspliss.

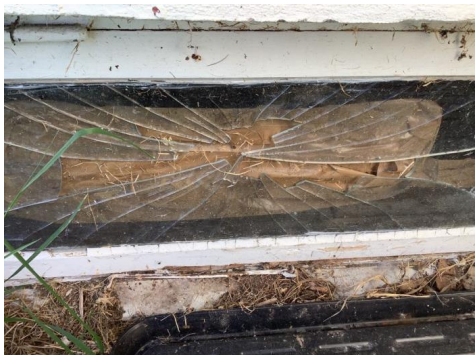
Bildet viser knust glass.

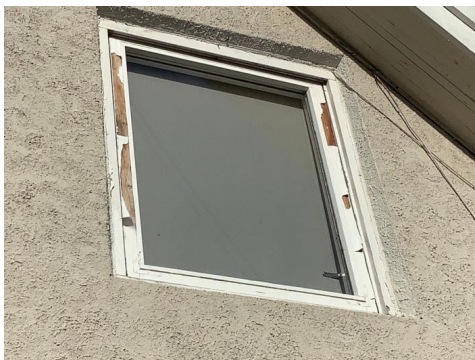
Bildet viser eksempel på vindu med vedlikeholdsbehov.

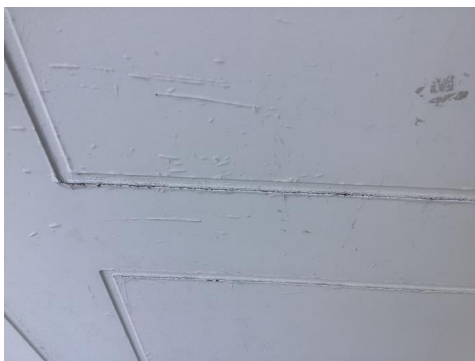
Bildet viser svelling og sår i hovedytterdør.

Hovedytterdør bør vedlikeholdes.

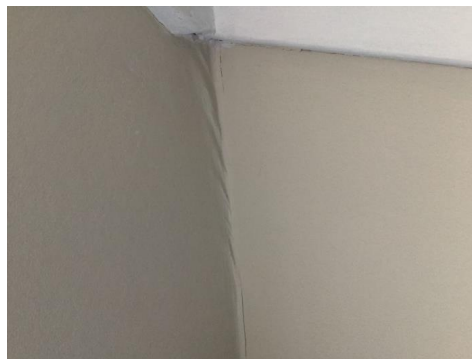
Det er påvist noe tapet som bølger seg i hjørner, og dette kan om ønskelig utbedres ved å skjære tapet i hjørnet og montere hjørnelist.

Bildet viser eksempel på tapet som bølger seg i hjørner.

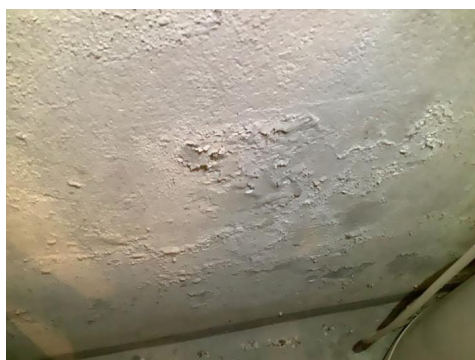
- Det er påvist indikasjoner på noe fuktgjennomtrenging i kjellergulv.
- Det er påvist indikasjoner på noe fuktgjennomtrenging inn i kjellermur.

Bildet viser eksempel på saltutslag på grunnmur.

Det bør etableres veggventiler for ventilering av kjelleren.

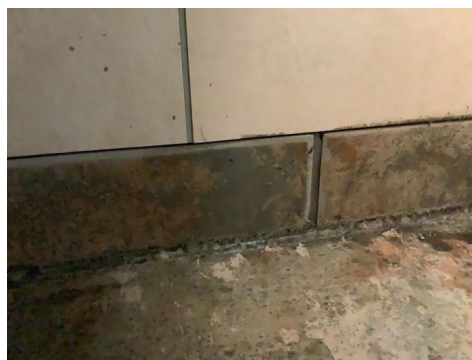
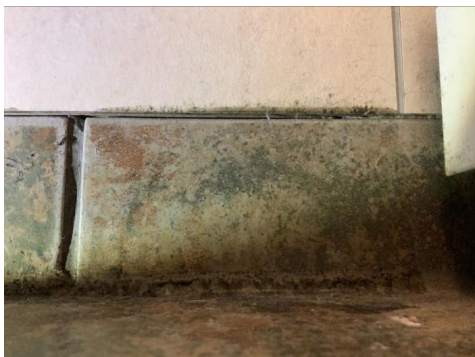
Bildene viser utett overgang mellom baderomsplater og sokkelfliser.

Overgang mellom baderomsplater og sokkelfliser bør fuges for å forhindre at baderomsplater kan trekke opp vann.

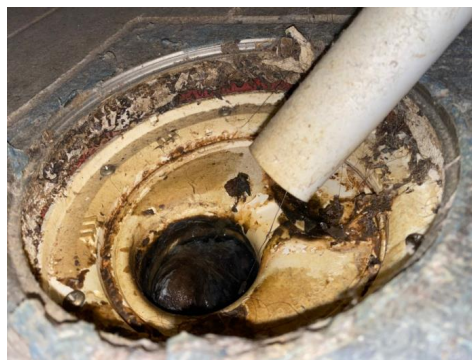
Bildet viser plastsluk og at det skimtes slukmansjett rundt sluk.

Det vil være kostbart å flytte sluket før badet skal renoveres, men det bør gjøres tiltak for enklere tilgang til dette da badet renoveres. Tett dusjkabinett må fortsatt benyttes.

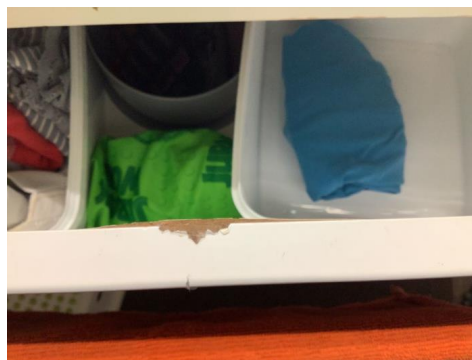
Det er påvist noe svelling på innsiden av skuff, men dette er bare synlig da skuff er åpen.

Bildet viser svelling på innsiden av skuff.

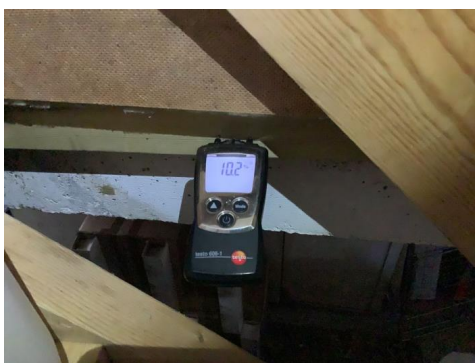
Fuktmåling er utført uten å påvise unormale forhold. Fuktmåling er utført i kjellernedgang bak dusjsone der nedre deler av vegger er åpen, og bunnsvill er synlig. Fuktkvotemåling (vekt%) i konstruksjonen ble målt til 10.

Bildet viser fuktmåling og at det måles tørt.

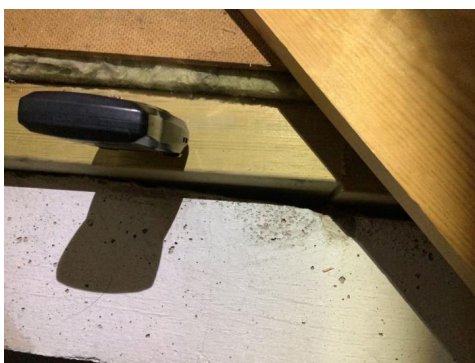
Bildet viser at fuktmåling er utført i bunnsvill bak dusjkabinettet på badet.

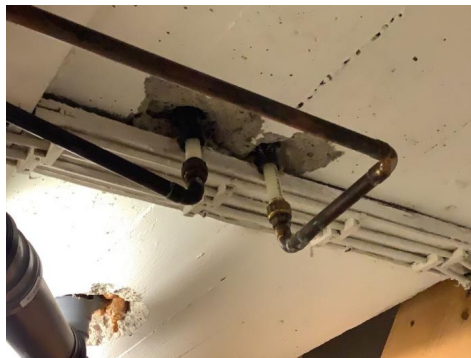
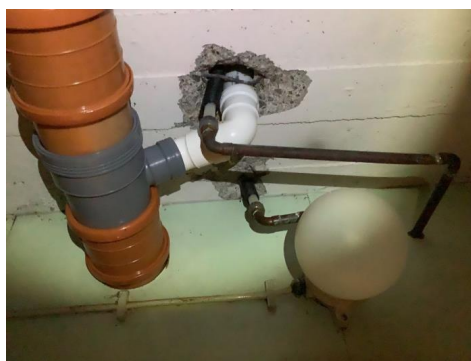
- Mer enn halvparten av forventet brukstid er passert på innvendige vannledninger.
- Det er påvist at eventuelt lekkasjevann fra rør i rør system ikke ledes til sluk eller annen kompenserende løsning.

Bildene viser at eventuelt lekkasjevann fra rør i rør system ikke ledes til sluk eller annen kompenserende løsning.

- I forbindelse med oppgradering av våtrom vil det være naturlig med utskiftning av rør.
- Tidspunkt for utskiftning av vannledninger nærmer seg.
- Det bør foretas tiltak på anlegget som sikrer bedre løsning på eventuelt lekkasjevann fra rør i rør system.

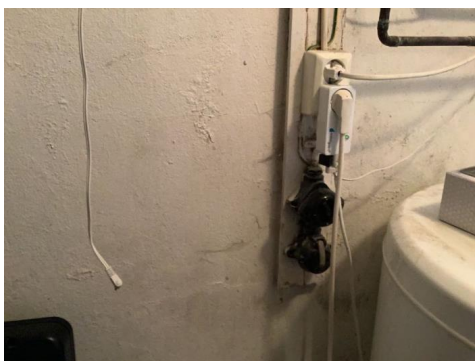
Bildet viser at sensor fra kjøkken ikke er tilkoblet i lekkasjesikring.

Det bør undersøkes hvorfor sensor fra kjøkken ikke var tilkoblet.

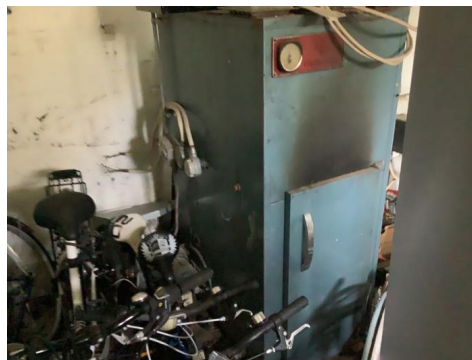
Bildet viser oljefyr.

Oljefyr bør fjernes.

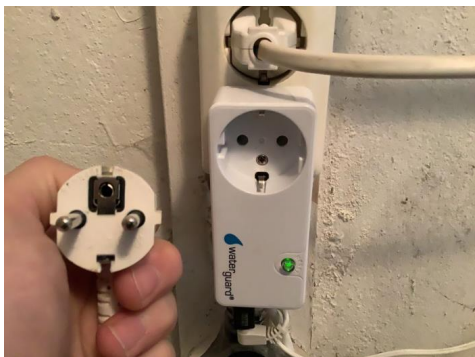
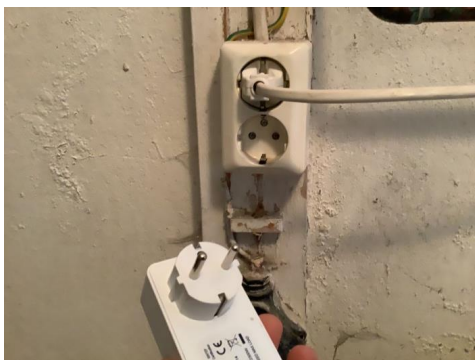
Bildene viser at det ikke er tilfredsstillende el-tilkobling av varmtvannstank iht. gjeldende forskrift.

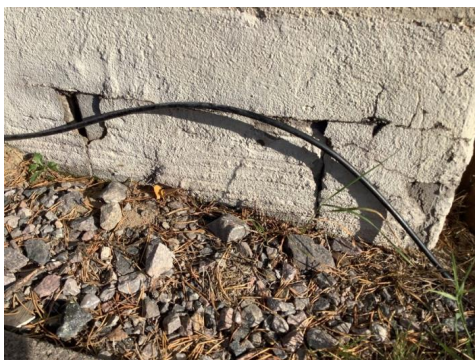
- Det er registrert horisontalriss som er symptom på jordtrykk.
- Det er registrert skråriss som er symptom på setninger.

Bildet viser utvendig sprekkdannelse i grunnmur.

Utvendig forsegling av riss og sprekker for å forhindre frostspreng.

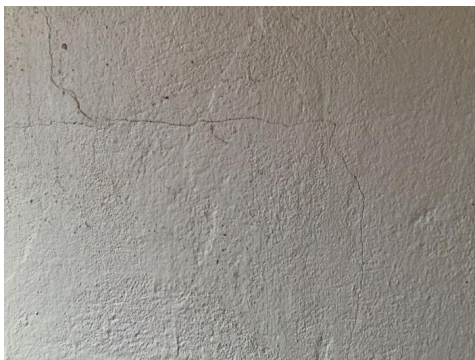
Bildet viser innvendig skråriss.

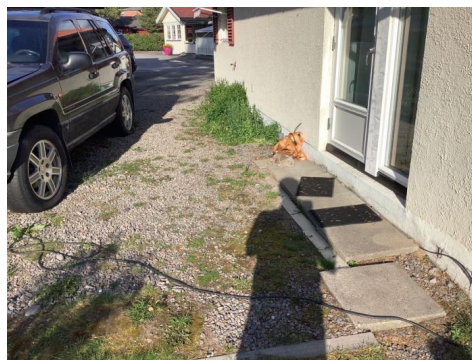
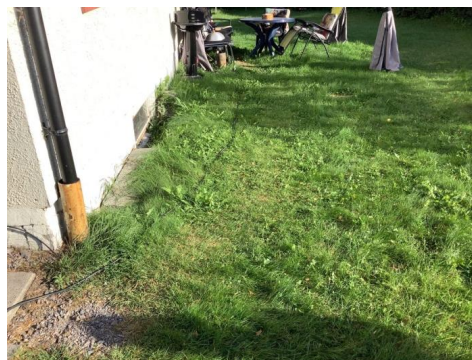
Bildene viser at det ikke er tilfredsstillende fall fra bolig.

Terrengjustering bør utføres for å etablere tilfredsstillende fall fra boligen. Tilfredsstillende fall vil være minimum 1:50 i en avstand på minimum 3 meter fra boligen.
