Keiserudsalleen 5B, 2270 FLISA

# Tilstandsrapport

# gnr. 98, bnr. 42, snr. 4

Befaringsdato: 13.09.2023

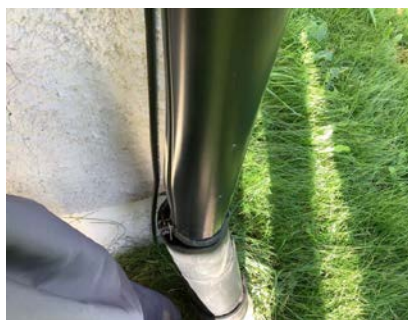
Det er påvist frostsprengt nedløpsrør.

Bildet viser frostsprengt nedløpsrør.

Frostsprengt nedløpsrør bør skiftes ut da lekkasje vil føre til økt fuktbelastning på konstruksjoner, og årsaken til frostspreng bør utbedres. Dette kan være ved å spyle opp drenerør.

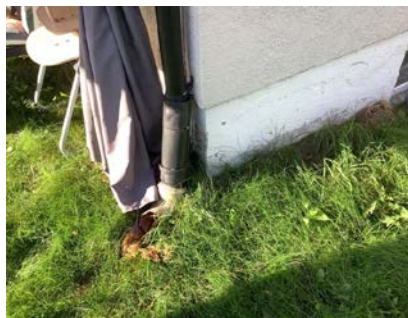
Bildet viser mangelfull bortledning av takvann.

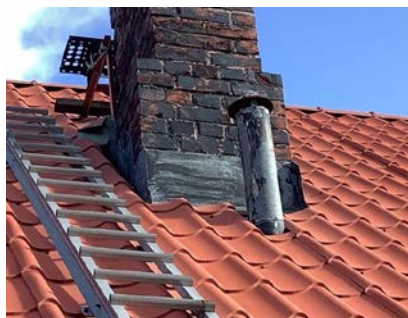
Bildet viser utett overgang mellom pipe og takteking, og mellom luftehatt og takteking.

Det må gjøres tiltak for å tette overgang mellom overgangsbeslag, luftehatt og takteking.

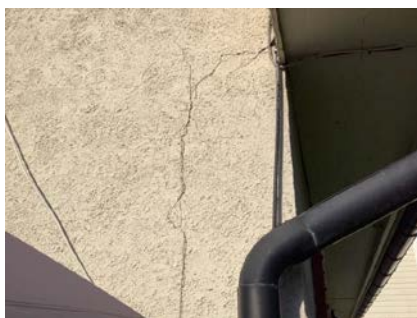
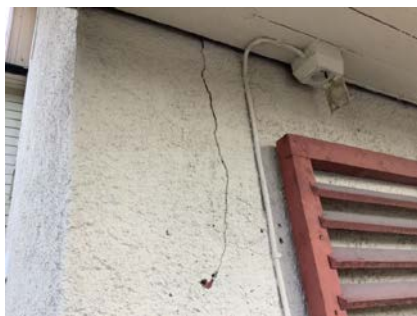
- Det er påvist sprekker i murte/pussede fasader.

Bildene viser eksempler på sprekke dannelse i pusset fasade.

Riss og sprekker i pusset fasade må forsegles for å forhindre frostspreng.

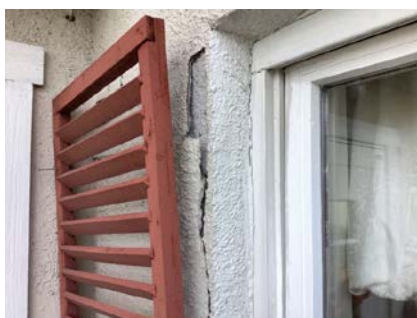
Bildet viser løsnet puss.

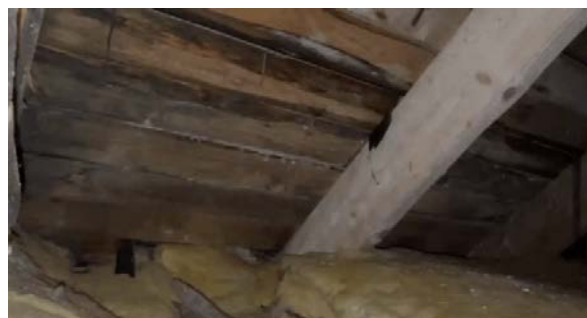
Bildet viser at det ikke er ventilering i skråtak.

Det bør gjøres bedre undersøkelser av loftet, og loftet bør undersøkes ved forskjellige klimatiske forhold. Det flere måter å forhindre kondensering på loft, enten ved å etablere lufting, ved å montere diffusjonsåpent undertak, eller ved å montere avfukter på loft.

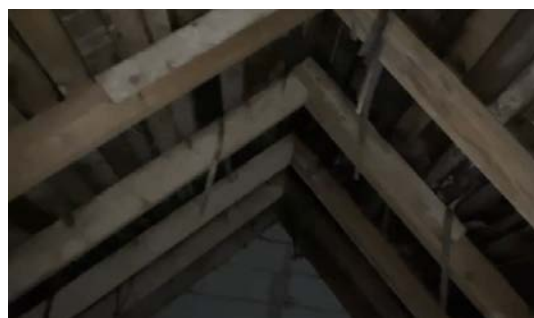
Bildet viser at det ikke er ventil i gavlspiss.

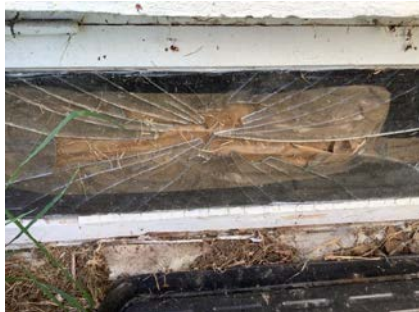
Bildet viser knust glass.

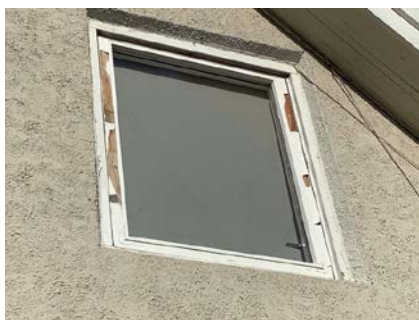
Bildet viser eksempel på vindu med vedlikeholdsbehov.

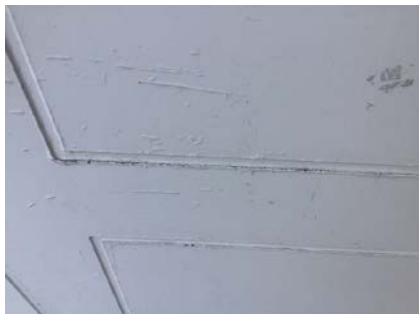
Bildet viser svelling og sår i hovedytterdør.

Hovedytterdør bør vedlikeholdes.

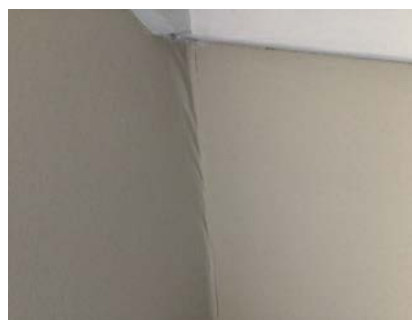
Det er påvist noe tapet som bølger seg i hjørner, og dette kan om ønskelig utbedres ved å skjære tapet i hjørnet og montere hjørnelist.

Bildet viser eksempel på tapet som bølger seg i hjørner.

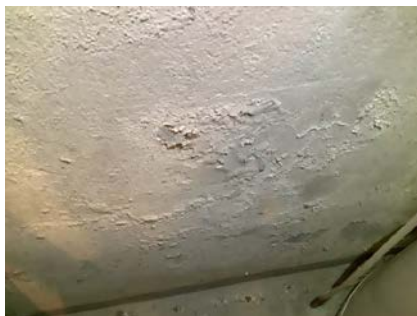
- Det er påvist indikasjoner på noe fuktgjennomtrenging i kjellergulv.
- Det er påvist indikasjoner på noe fuktgjennomtrenging inn i kjellermur.

Bildet viser eksempel på saltutslag på grunnmur.

- Det påviste fuktnivå gir grunn til å overvåke konstruksjonen jevnlig for å se utvikling over tid, og eventuelt foreta tiltak for å unngå fuktskader.

Det bør etableres veggventiler for ventilering av kjelleren.

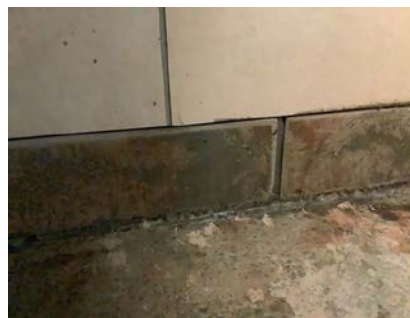
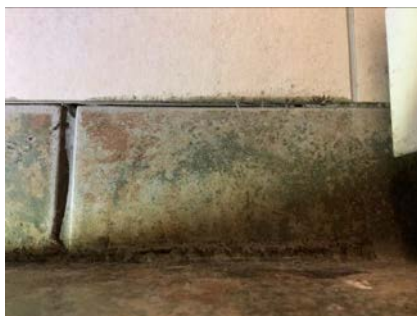
Bildene viser utett overgang mellom baderomsplater og sokkelfliser.

Overgang mellom baderomsplater og sokkelfliser bør fuges for å forhindre at baderomsplater kan trekke opp vann.

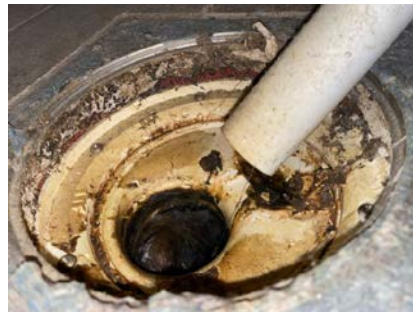
Bildet viser plastsluk og at det skimtes slukmansjett rundt sluk.

Det vil være kostbart å flytte sluket før badet skal renoveres, men det bør gjøres tiltak for enklere tilgang til dette da badet renoveres. Tett dusjkabinett må fortsatt benyttes.

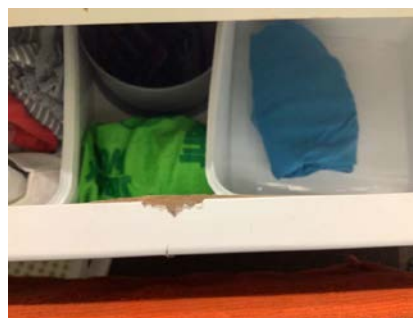
Det er påvist noe svelling på innsiden av skuff, men dette er bare synlig da skuff er åpen.

Bildet viser svelling på innsiden av skuff.

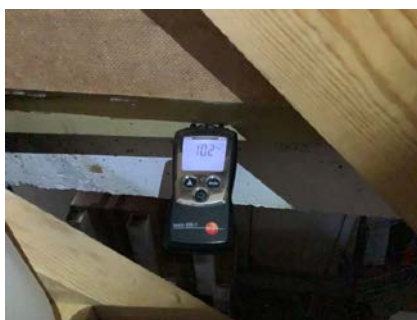
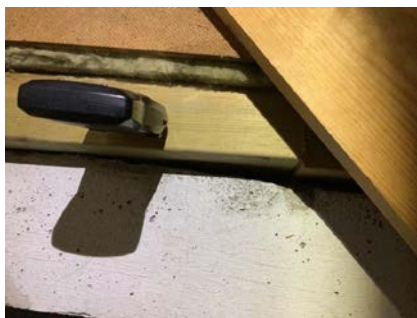
Fuktmåling er utført uten å påvise unormale forhold. Fuktmåling er utført i kjellernedgang bak dusjonen der nedre deler av vegger er åpen, og bunnsvill er synlig. Fuktkvotemåling (vekt%) i konstruksjonen ble målt til 10.

Bildet viser fuktmåling og at det måles tørt.

Bildet viser at fuktmåling er utført i bunnsvill bak dusjkabinettet på badet.

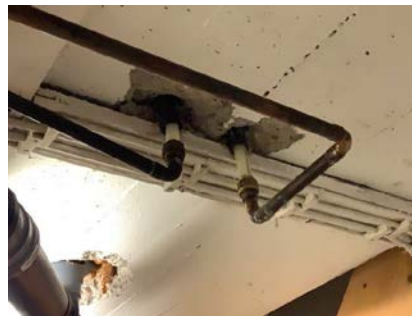
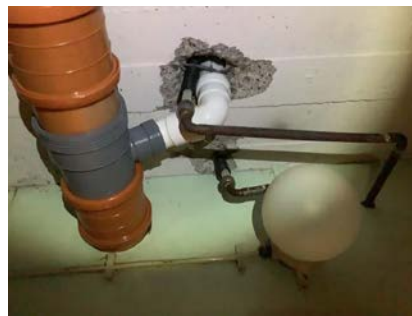
- Mer enn halvparten av forventet brukstid er passert på innvendige vannledninger.
- Det er påvist at eventuelt lekkasjevann fra rør i rør system ikke ledes til sluk eller annen kompenserende løsning.

Bildene viser at eventuelt lekkasjevann fra rør i rør system ikke ledes til sluk eller annen kompenserende løsning.

- I forbindelse med oppgradering av våtrom vil det være naturlig med utskiftning av rør.
- Tidspunkt for utskiftning av vannledninger nærmer seg.
- Det bør foretas tiltak på anlegget som sikrer bedre løsning på eventuelt lekkasjevann fra rør i rør system.

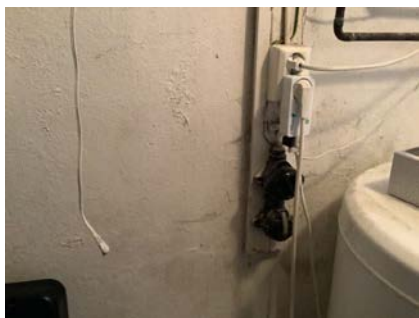
Bildet viser at sensor fra kjøkken ikke er tilkoblet i lekkasjesikring.

Det bør undersøkes hvorfor sensor fra kjøkken ikke var tilkoblet.

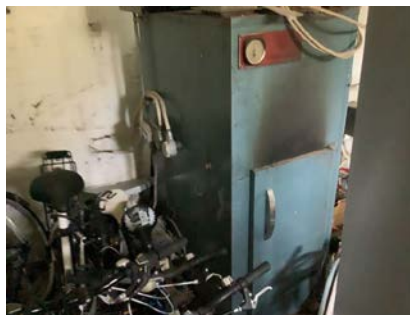
Bildet viser oljefyr.

Oljefyr bør fjernes.

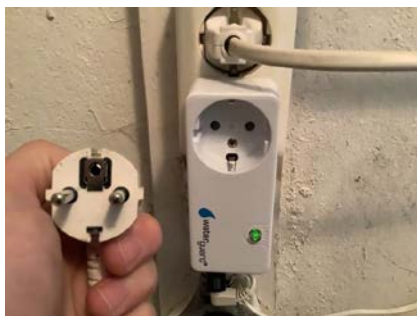
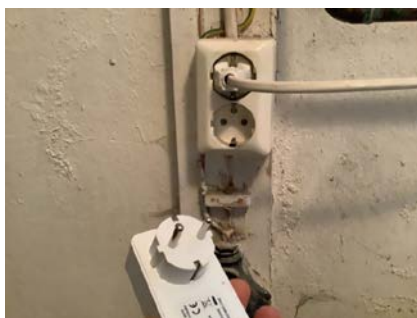
Bildene viser at det ikke er tilfredsstillende el-tilkobling av varmtvannstank iht. gjeldende forskrift.

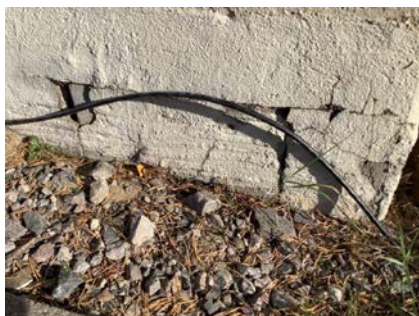
Bildet viser utvendig sprekkdannelse i grunnmur.

Utvendig forsegling av riss og sprekker for å forhindre frostspreng.

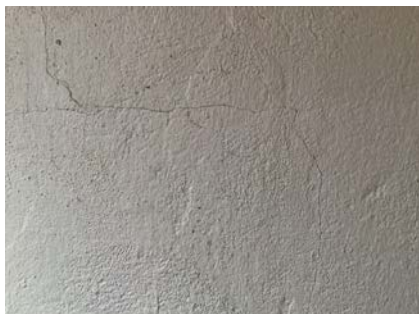
Bildet viser innvendig skråriss.

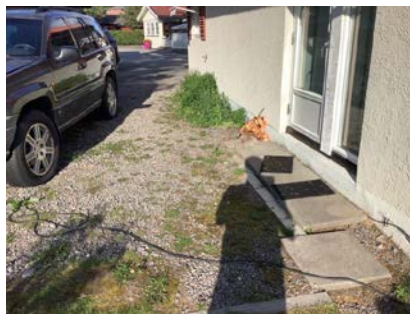
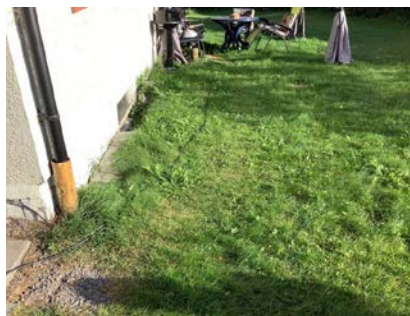
Bildene viser at det ikke er tilfredsstillende fall fra bolig.

Terrengjustering bør utføres for å etablere tilfredsstillende fall fra boligen. Tilfredsstillende fall vil være minimum 1:50 i en avstand på minimum 3 meter fra boligen.
