# Tilstandsrapport

Industrigata 54, 0357 OSLO

# gnr. 215, bnr. 99, snr. 1

Befaringsdato: 09.09.2025

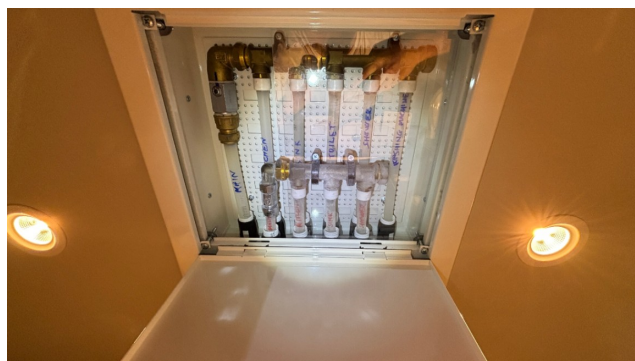
### ! TG 1 Vannledninger

Innvendige vannledninger er av plast (rør i rør). Det er besiktiget i rørskap i baderomstak. Stoppekran i rørskap.

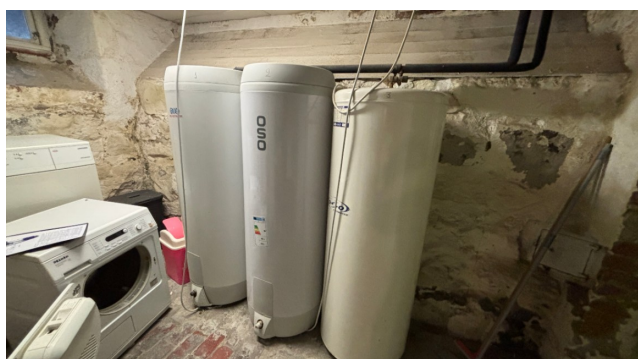
Årstall: 2019

Kilde: Produksjonsår på produkt

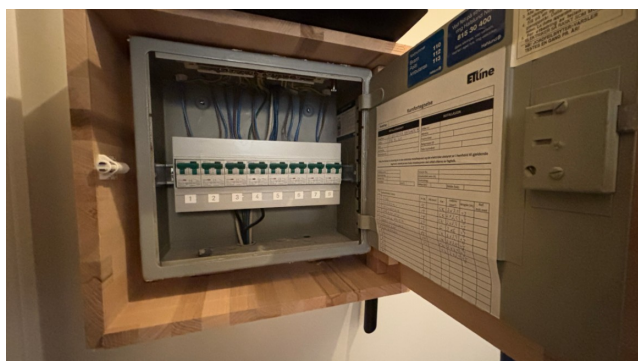
## Generell kommentar

Det opplyses om at undertegnede ikke er fagmann på dette feltet og inspeksjonen er gjort visuelt. Dersom ytterligere gjennomgang av det elektriske anlegget ønskes anbefales en eltakst.
