# Tilstandsrapport

Leilighet i boligblokk

Bjørndalsbrotet 90, 5170  
BJØRNDALSTRÆ

Befaringsdato: 03.10.2025

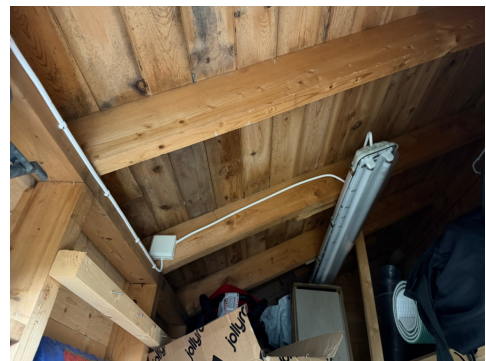
**Vurdering av avvik:**  
• Det er påvist andre avvik:  
Noen fuktskjolder og misfarging ble observert i sutak i bod med utvendig adkomst.

Fuktskjolder og misfarging i sutak i bod med utvendig adkomst.

Overvåk tilstanden.

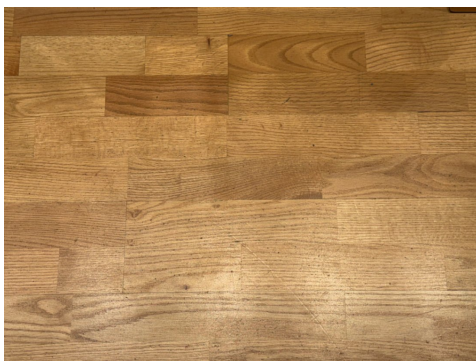
Parkett har en del slitasje/striper. Det er sprekker og delvis løse gulvfliser i entre.

Slitasje/striper i parkettgulv.

Parkettgulv bør slipes/behandles, ev. skiftes dersom striper/hakk er for dype. Gulvfliser i entre bør lokal utbedres/skiftes.

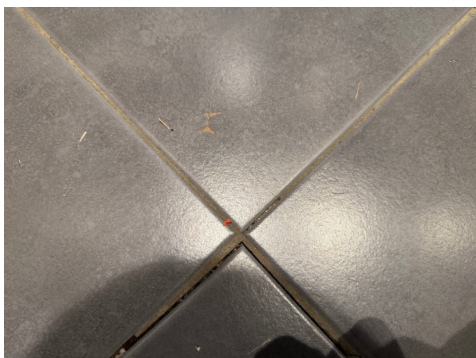
Sprekker og delvis løse gulvfliser i entre.

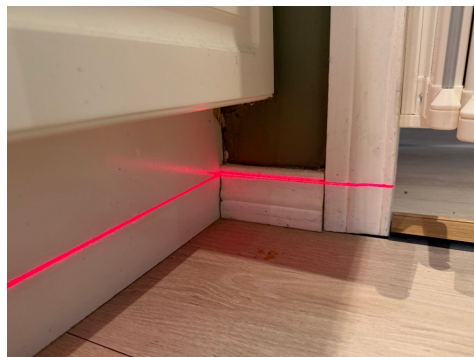
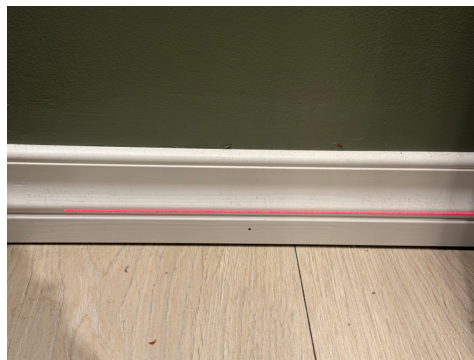
- Det er målt høydeforskjell på mellom 15-30 mm gjennom hele rommet. Tilstandsgrad 2 gis med bakgrunn i standardens krav til godkjente måleavvik.

Bilder viser skjevheter i gulv på kjøkken.

- For å få tilstandsgrad 0 eller 1 må høydeforskjeller rettes opp. Det vil imidlertid sjelden være økonomisk rasjonelt som et enkeltstående tiltak i en bolig som dette. Dersom boligen en gang skal renoveres, kan man vurdere slike tiltak.

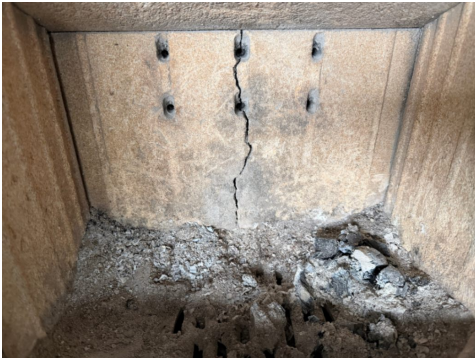
- Det er påvist sprekker i ildfast stein inne i ovnen.
- Mer enn halvparten av forventet brukstid er passert på pipe.

Sprekk i ildfast stein inni peisovn.

Ildfast stein inni peisovn bør skiftes v/ behov. Pga pipens alder bør det foretas jevnlig kontroll av pipeløp og det bør foretas piperehabilitering v/behov.

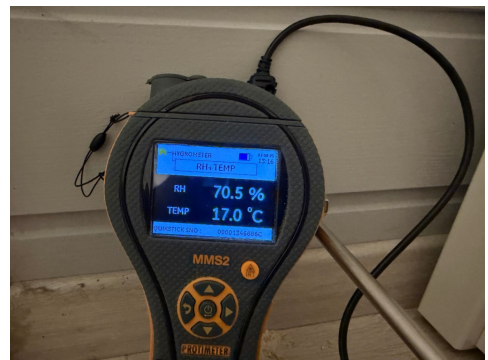
Relativ luftfuktighet ble målt med lang probe. Den viste relativ luftfuktighet på 70,5 % ved en temperatur på 17,0 grader.  
Relativ luftfuktighet under 60 % anses å være tørt.  
Relativ luftfuktighet mellom 60-74 % er akseptabelt.  
Relativ luftfuktighet mellom 75-85 % anses å være fuktig.  
Relativ luftfuktighet mellom 86,5-100 % anses å være meget fuktig

Relativ luftfuktighet inni påforet vegg er i øvre sjikt. Påforede kjellervegger, kombinert med eldre drenering, anses å være en risikokonstruksjon. Pga overnevnte forhold og målinger kan det være avvik/skader i konstruksjon dersom man åpner vegger. Påforet vegg mot terreng er påmontert dampspærre/plast. Dette var vanlig på 1980/1990-tallet, men blir i dag sett på som en risikokonstruksjon og er mulig årsak til fuktskader.

Måling av relativ luftfuktighet.

Overvåk tilstanden, foreta utbedringer v/ behov.

Det anbefales å la grunnmur som ligger mot tilfylte masser være synlig på innside. Påforete vegger i kjeller frarådes, da kjellere ofte er utsatt for fukt. Hulrommet bak veggen kan samle fukt, som kan føre til mugg, råte og dårlig inneklima. Bruk heller fuktbestandige materialer eller isoler på utsiden av veggen, om mulig.

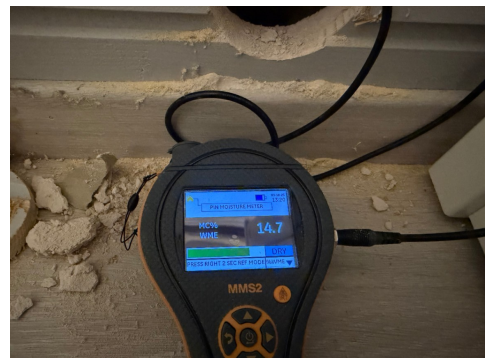
Trefukt/vektprosent med ble målt med pigger på innside av inspeksjonsluke. Det viste vektprosent på 14,7 %.  
Trefukt/vektprosent under 11,9 % anses å være tørt.  
Trefukt/vektprosent mellom 12-15,9 % anses å være akseptabelt.  
Trefukt/vektprosent mellom 16-19,5 % anses å være fuktig.  
Trefukt/vektprosent mellom 19,6-27 % anses å være meget fuktig.  
Trevirke/vektprosent over 27 %. Da anses trevirke å være vått/fritt vann.

Måling av trefukt/vektprosent.

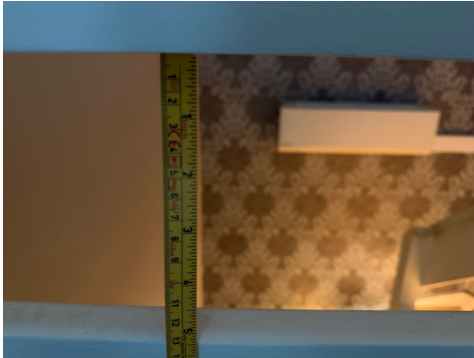
- Åpninger i rekkverk er større enn dagens forskriftskrav til rekkverk i trapper.
- Det mangler håndløper på vegg i trappeløpet.
- Rekkverkshøyder er under dagens forskriftskrav til rekkverk i trapper.
- Det er påvist andre avvik:

Åpninger i rekkverk er noen steder større enn 10 cm.

- Det er ikke krav om utbedring av rekkverkshøyder opp til dagens krav.
- Det er ikke krav om utbedring av åpninger opp til dagens krav.
- Håndløper bør monteres, men det var ikke krav på byggetidspunktet.

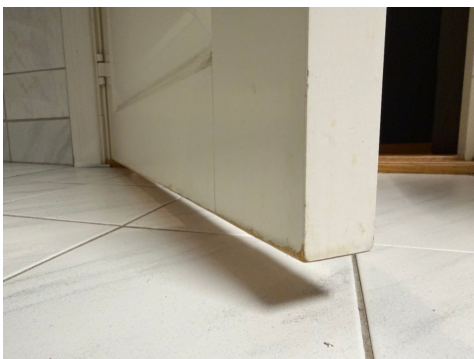
Badedør har noe fuktutsvelling i nedre del.

Fuktutsvelling/slitasje i nedre del av badedør.

Badedør bør lokal utbedres, ev. skiftes for å lukke avviket (lav kostnad).

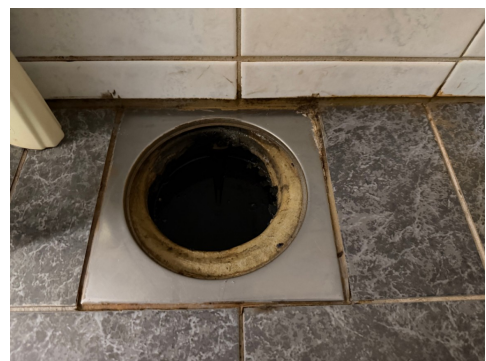
Rommet brukes i dag, men fremstår som et eldre våtrom. På bakgrunn av alder på membran/tettesjikt/slukløsning og risiko for lekkasje og skader må det påregnes utskiftning. Det er derfor heller ikke gjennomført en detaljert tilstandsvurdering av hver enkel bygningsdel i rommet. Kostnadsestimat gjelder oppussing av bad med tilsvarende standard. Dersom det skal helflises kan kostnadsestimat bli høyere.

Plastsluk i dusjsone.

Det er opp til ny eier å vurdere oppgradering. For å oppfylle dagens krav til våtrom, medfører dette betydelige utgifter. Det anbefales også å skifte, vann- og avløpsledninger og sluk i forbindelse med en eventuell oppgradering. Dersom våtrommet har varmekabler bør disse også skiftes v/ oppgradering.

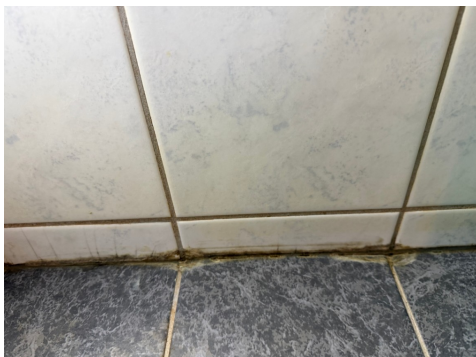
Sprekker i veggfliser i nedre del av dusjsone.

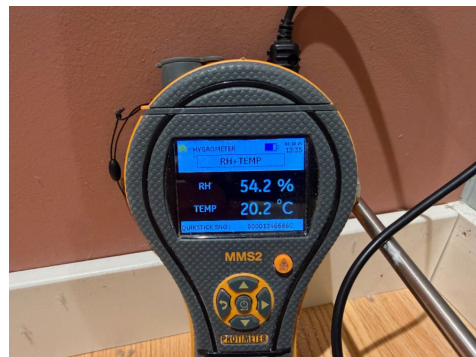
Hulltaking er foretatt på soverom. Relativ luftfuktighet ble målt med lang probe. Den viste relativ luftfuktighet på 54,2 % ved en temperatur på 20,2 grader.

Måling av relativ luftfuktighet.

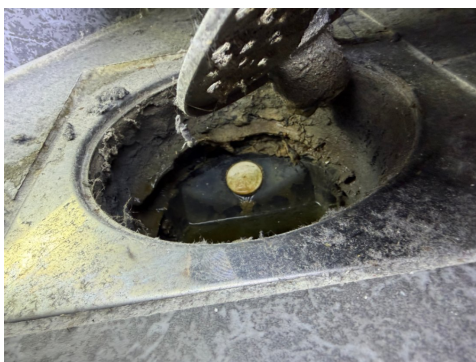
Plastsluk i gulv.

- Tilgang til sluk må bedres både for inspeksjon og rengjøring.
- Overvåk tilstanden jevnlig. For å få tilstandsgrad 0 eller 1 må slukløsningen skiftes ut og sannsynligvis må også membransjiktet skiftes/utbedres. Det er imidlertid vanskelig å si noe om tidspunktet for når dette er nødvendig.

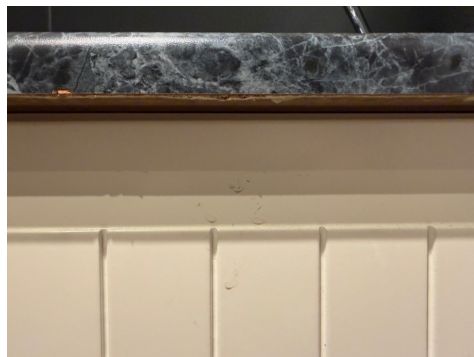
- Det er påvist fuktskjolder/svelling i skapinnredning.

Fuktutsvelling på underside av benkeplate v/ vask.

Innredning/skap må lokal utbedres, ev. skiftes for å lukke avviket.

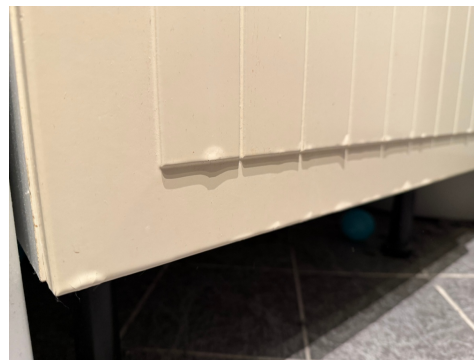
Fuktutsvelling i nedre del av skapfront.

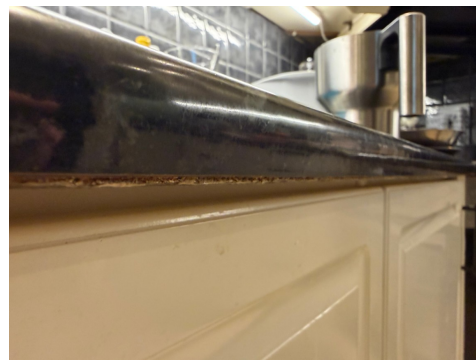
Kjøkkenet bærer preg av elde/slitasje. Benkeplate har fuktutsvelling noen steder. Det er svelling/slitasje på flere skapfronter.

Fuktutsvelling på underside av benkeplate.

Generell oppgradering og utbedring av påpekte punkter må påregnes for å lukke avviket.

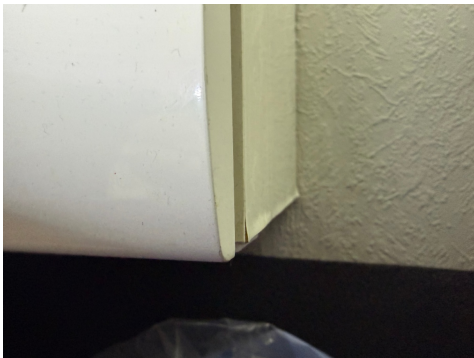
Baderomsinnredning har noe fuktutsvelling i nedre del.

Fuktutsvelling i nedre del av baderomsinnredning.

Baderomsinnredning med servant må lokal utbedres, ev. skiftes for å lukke avviket.
