# Tilstandsrapport

Enebolig

Jonstadveien 26, 5146 FYLLINGSDALEN

Rapportdato: 20.03.2025

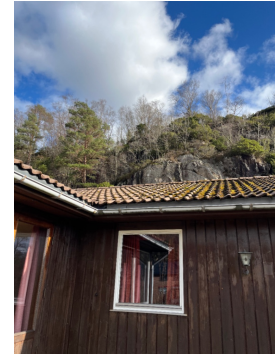
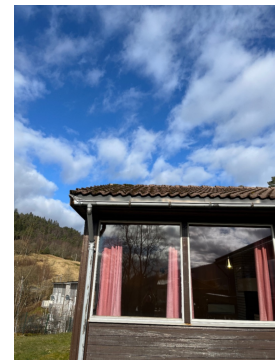
- Tidspunkt for utskiftning av undertak nærmer seg.
- Tidspunkt for utskiftning av takteking nærmer seg.

Det må påregnes oppgradering

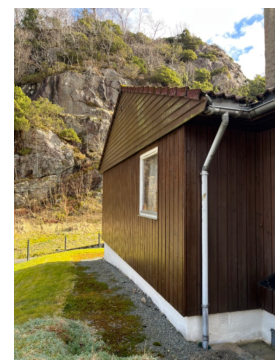
### ! TG 2 Nedløp og beslag

Renner og nedløp som er fremstår med noe slitasje og skade  
Nedløp ført til bakken og til rør i bakken.

Det anbefales bytte av renner og nedløpsrør ved bytte av tekking.

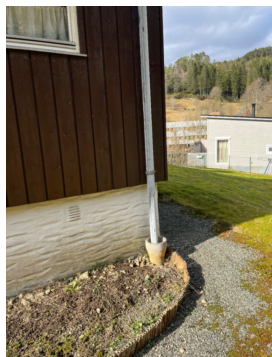
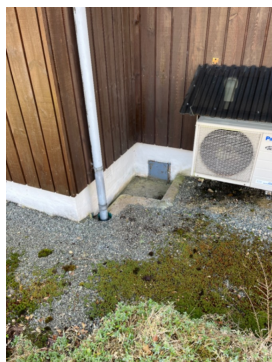
## ! TG 2 Veggkonstruksjon

Lokal slitasje og noe sprekker i treverk

Vedlikehold og oppgradering må forventes.
