# Tilstandsrapport

Fritidsbolig

Årvikadalen 40, 5380 TELAVÅG

Befaringsdato: 19.03.2025

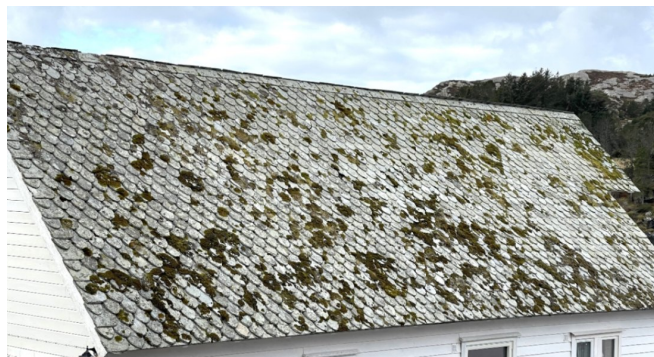
- Mer enn halvparten av forventet brukstid er passert på taktekingen.
- Det er påvist andre avvik:

Takflate mot nord bør renses for mose.

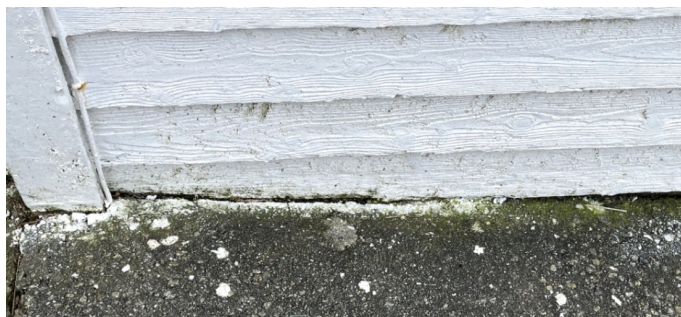
- Det er påvist spredte råteskader i bordkledningen.
- Det er påvist andre avvik:

Liten og ingen avstand mellom kledning og terreng mot nord.

Det bør etableres avstand (ca. 4 cm.) mellom nedre kledningsbord og terreng mot nord.

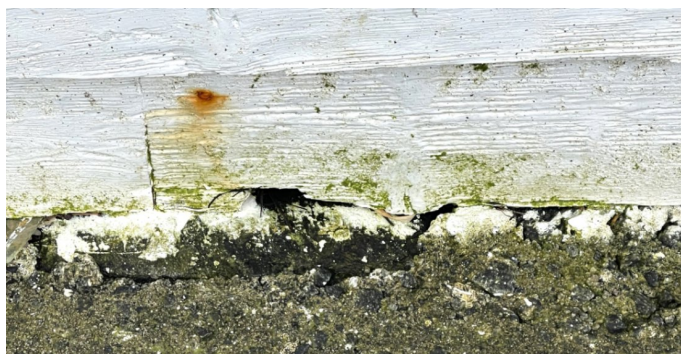
Liten og ingen avstand mellom kledning og terreng mot nord.

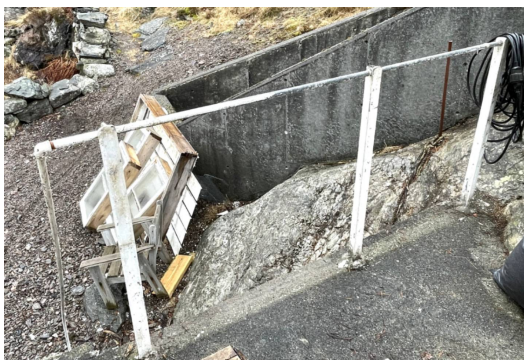
For store åpninger i metallrekkverk på betongterrasse

Åpninger i begge rekkverk må utbedres/endres.

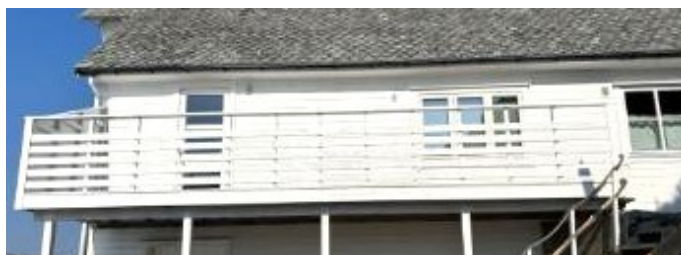
For store åpninger i øvre del av altanrekkverk mot syd.

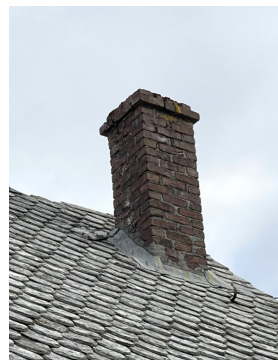
Defekt og rusten feieluke i underetasje. Pipe er ikke pusset over tak.

Pipe over tak

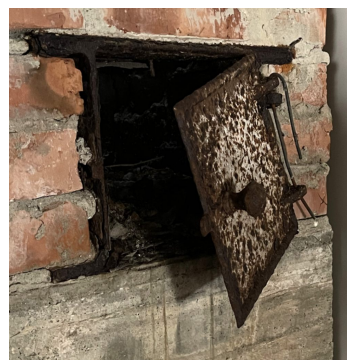
- Feieluke er skadet.

Defekt og rusten feieluke i underetasje

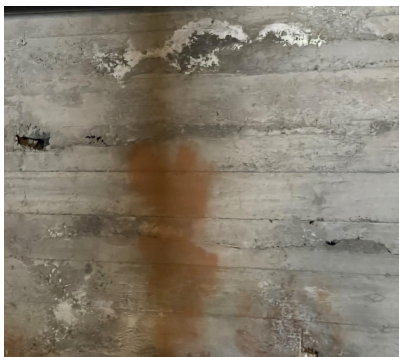
- Det er påvist indikasjoner på noe fuktgjennomtrenging inn i kjellermur.

Saltutslag på innsiden av grunnmur

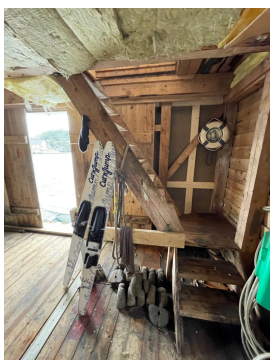
Trapp fra underetasje til 1. etasje

- Det er ikke montert rekkverk.
- Det er påvist andre avvik:

Trappene bør egentlig skiftes ut. Hvis man skal beholde trappene, så må det av sikkerhetshensyn monteres rekkverk.

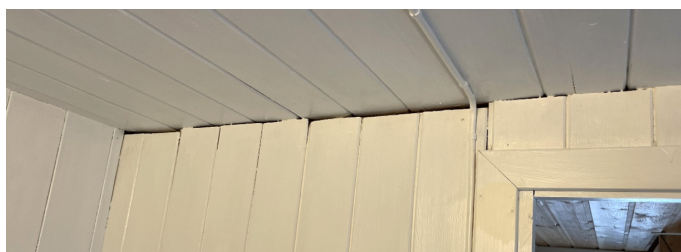
Manglende taklist.

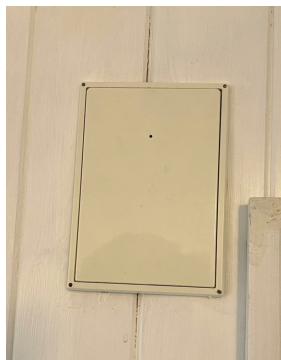
Klaffeventil som mangler snor.

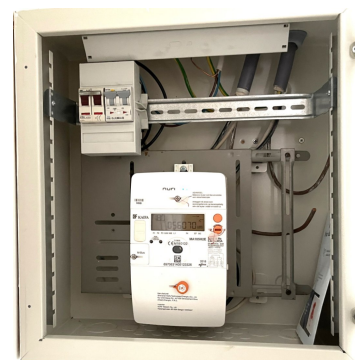
Sikringsskap med AMS-måler i 1. etasje

Det er ved enkel visuell kontroll ikke funnet feil på det elektriske anlegget. Tg 2 er ansatt på bakgrunn av at det anbefales faglig kontroll av elektriske anlegg hvert 5. år. En slik kontroll kan koste mellom kr. 10 og 15 000.
