# Tilstandsrapport

Enebolig

Tomtervegen 223, 2323 INGERBERG

Befaringsdato: 06.06.2025

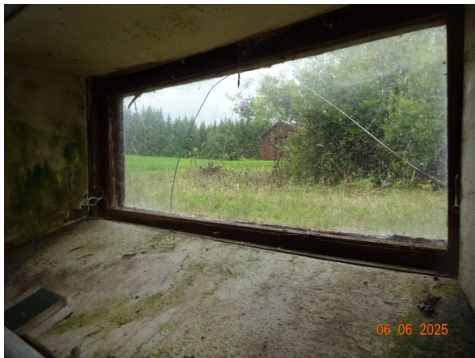
#### Vurdering av avvik:

- Karmene i vinduer er slitte og det er sprekker i treverket.

- Det må foretas lokal utbedring.
- Det må foretas tiltak for å lukke avviket.

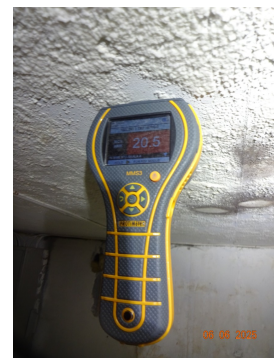
### Vurdering av avvik:

- Det er målt høydeforskjell på mellom 15-30 mm gjennom hele rommet. Tilstandsgrad 2 gis med bakgrunn i standardens krav til godkjente måleavvik.

- Det er påvist fuktskader i etasjeskiller

Fuktskadet plater.

Platene må fjernes for å sjekke tilstanden til etasjekille over kjeller.

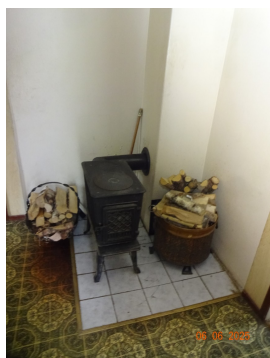
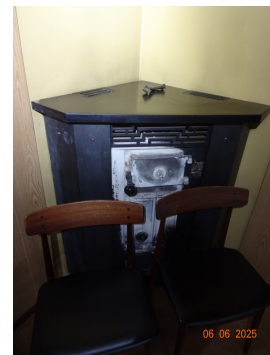
Det er påvist sprekker i flere fliser under ildsted.

- Tidspunkt for piperehabilitering nærmer seg.

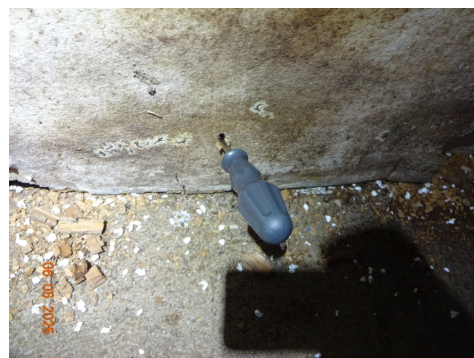
## ! TG 3 Rom Under Terreng

- Det er påvist indikasjoner på noe fuktgjennomtrenging i kjellergulv.
- Det er påvist indikasjoner på noe fuktgjennomtrenging inn i kjellermur.
- Det er påvist synlige fukt/råteskader i treverk i underetg./kjeller, hulltaking er derfor ikke nødvendig

Steder med saltutslag på kjelleryttervegger, etter fuktgjennomgang i veggene.

Saltutslag dannes når fuktighet trenger gjennom murkonstruksjoner og transporterer saltmineraler ut til overflaten. Når vannet fordampes blir det krystalliserte saltet liggende igjen på overflaten av murverket eller betongen.

Det er foretatt fuktsøk med fuktindikator i kjeller. Ved bruk av fuktindikator ble det målt fuktvariasjoner.

- Det anbefales at alt treverk i kjeller fjernes og at kjelleren har mest mulig åpne murkonstruksjoner med god utlufting.

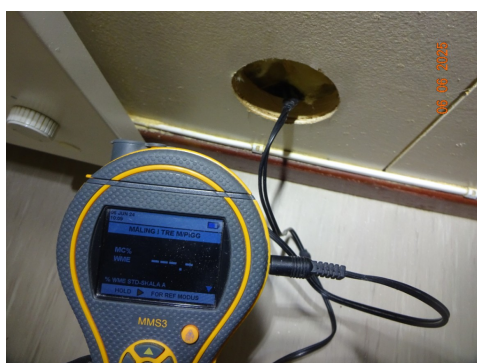
### ! TG 1 Tilliggende konstruksjoner våtrom

Hulltaking er foretatt nederst på delevegg mot våtsonen. Ved bruk av fuktmåler ble det ikke registrert unormale verdier.

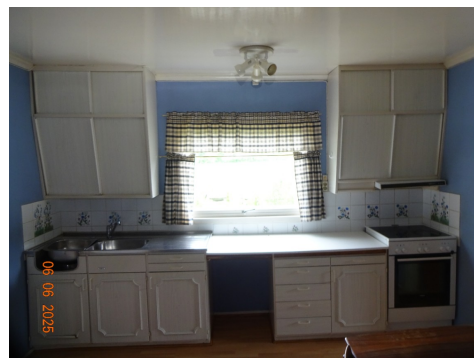
Eldre røropplegg under kum. Rust på røropplegg.

- Det er påregnelig med utskiftning/utbedringer av kjøkkeninnredningen.

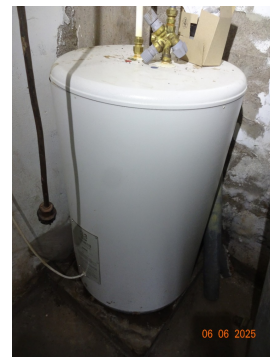
- Det bør etableres tilfredsstillende avrenning eller lekkasjesikring ved varmtvannstank.
- Det er ikke behov for utbedringstiltak siden tanken fungerer i dag, men ut ifra alder kan skader plutselig oppstå på eldre tanker.

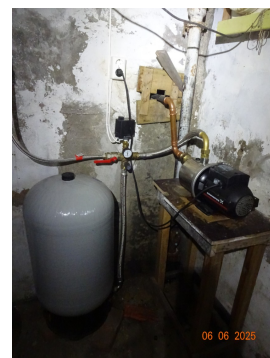
## ! TG 1 Andre installasjoner

Vannpumpe og trykktank i kjeller.

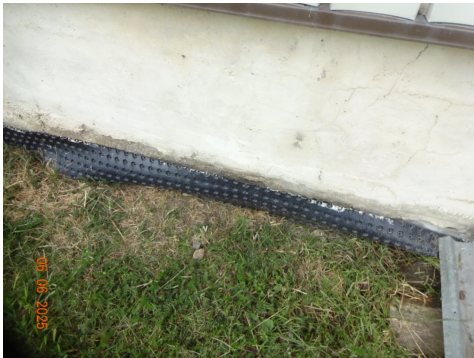
## ! TG 2 Fuktsikring og drenering

Delvis synlig grunnmursplast over terreng. Ukjent alder.  
Drenering og fuktsikring er ellers ikke synlig da den er nedgravd og ikke tilgjengelig.

- Det mangler, eller på grunn av alder er det sannsynlig at det mangler, utvendig fuktsikring av grunnmuren ved kjeller/underetasje.
- Mer enn halvparten av forventet levetid på drenering er overskredet.

- Fuktsikring av muren må etableres inkl. klemlist.
- Det må gjennomføres ytterligere undersøkelser.

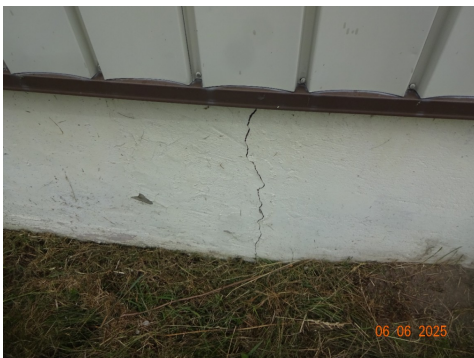
## TG 2 Grunnmur og fundamenter

- Det er registrert skråriss som er symptom på setninger.
- Grunnmuren har sprekkdannelser.

- Lokal utbedring må utføres.

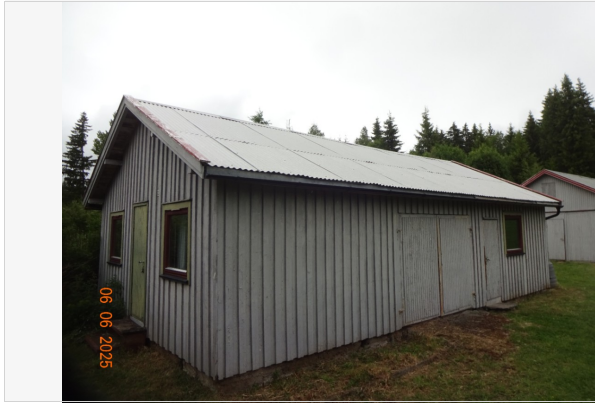
## Uthus

Eldre uthus, generelt med preg etter aldersforvitring og manglende vedlikehold. Må påregne aldersforvittringer og skader.  
Det er påvist sprekker i gulv.  
Skjevheter i takkonstruksjon.  
Solslitt panel, behov for vedlikehold.

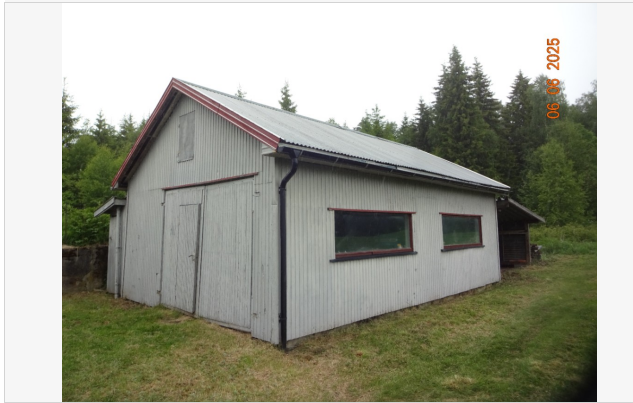
## Verksted

Eldre verksted, generelt med preg etter aldersforvitring og vedlikehold. Må påregne aldersforvitring og skader.  
Punktert isolerglass.

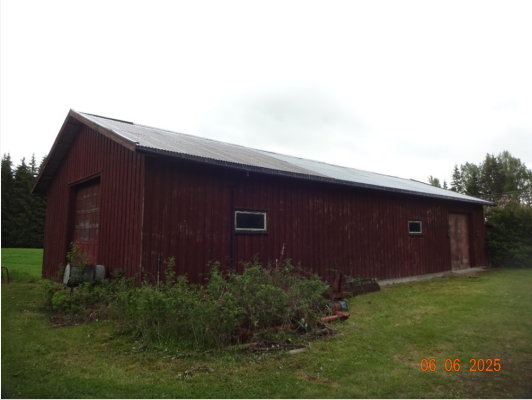
## Låve

Rust på takplatene.  
Ikke etablert undertak.  
Små hull i bølgeblikkplater.  
Sprekker i gulv.  
Solslitt panel, behov for vedlikehold.  
Brennmerker i panel.  
Eldre låve, generelt med preg etter aldersforvitring og manglende vedlikehold. Må påregne aldersforvittringer og skader.
