# Tilstandsrapport

📍 Kornstien 7, 4042 HAFRSFJORD

# gnr. 39, bnr. 517

Befaringsdato: 03.11.2025

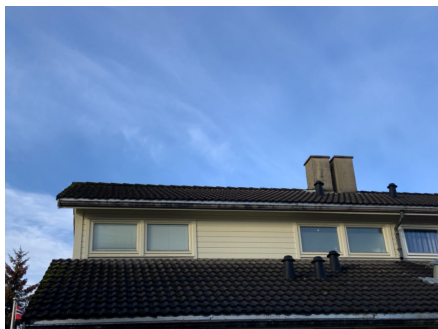
Taktekkingen er av betongtakstein. Taket er besiktiget fra bakkenivå. Det gjøres oppmerksom på at tekkingen er kontrollert fra bakken. Dvs at det er overflaten som er vurdert. Takpapp, lekter, strø og innfestning av panner er ikke mulig å kontrollere. Siden taket (takkonstruksjon, taktekking og skorstein) kun er observert fra bakkenivå, er vurderingen begrenset av dette. Det er ikke sikkerhetsmessig forsvarlig å bevege seg ut på taket eller observere fra stige. Selv om det ikke er avdekket skader under befaringen, betyr ikke dette at det ikke foreligger skader som en besiktigelse på taket kan avdekke. Vær oppmerksom på denne risikoen. En undersøkelse av taket kan utføres av en fagperson under tilstrekkelige sikkerhetsforhold.

- Når taktekking og undertak begynner å bli gamle, øker risikoen for lekkasjer, noe som kan føre til omfattende og kostbare reparasjoner av underliggende konstruksjoner dersom en ikke foretar tiltak på konstruksjonene før dette oppstår.
- Lokal utbedring må utføres.

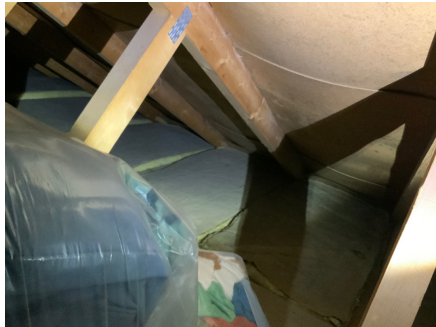
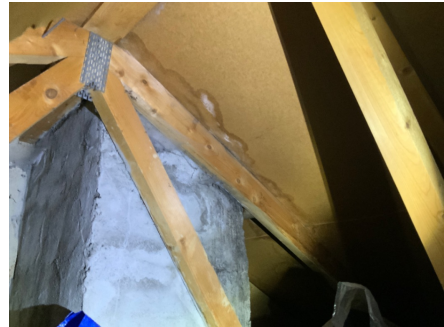
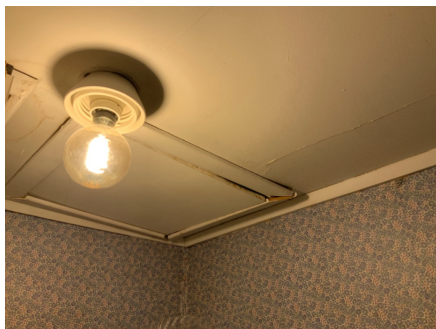
### Vurdering av avvik:

- Det er begrenset/dårlig ventilering av takkonstruksjonen.
- Det er påvist fuktskjolder/skader i takkonstruksjonen.

Det er en skade/skjvhet rundt eldre loftsluke i boden.

Det bør etableres bedre ventilering av takkonstruksjonen, for eksempel ved å legge inn lekte over lufteskuffene, for å redusere risiko for fuktskader og kondens, spesielt i den kalde årstiden.

Sutaksplater med manglende innfestning bør sikres for å unngå ytterligere skader på takkonstruksjonen og redusere risiko for vanninntrengning.

Jevnlig kontroll av konstruksjonen anbefales for å oppdage eventuelle nye skader eller utvikling av fuktproblemer. Skjevhet og skade rundt eldre loftsluke bør utbedres for å forhindre ytterligere forringelse og mulig varmetap.

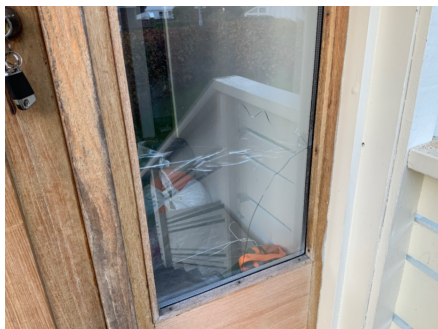
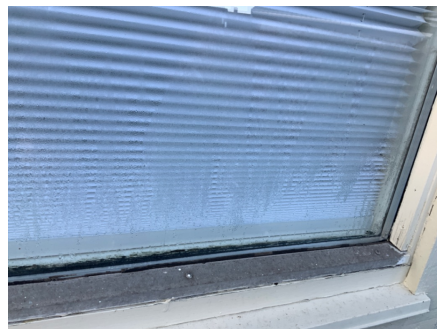
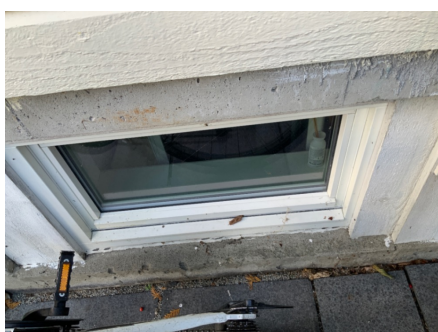
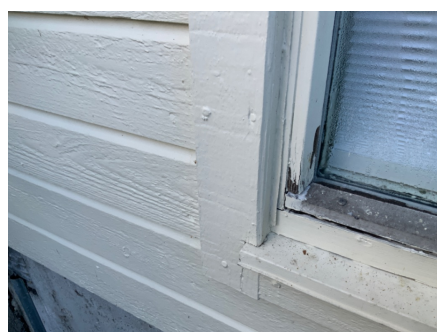
## **TG 2** Vinduer

- Det er påvist avvik rundt innsettsdetaljer.
- Det er påvist noen glassruter som er punktert eller sprukne.
- Det er påvist tegn på innvendig kondensering av enkelte vindusglass.
- Karmene i vinduer er slitte og det er sprekker i treverket.

Vinduer er montert uten beslag i underkant av karm. Dette vil kunne føre til større fuktpåkjenning på treverk, og på sikt kunne føre til råteskader.

Trevinduer som er montert rett ned mot murkant/sålbekk vil ha større risiko for fuktopptak og påfølgende fukt/råteskader.

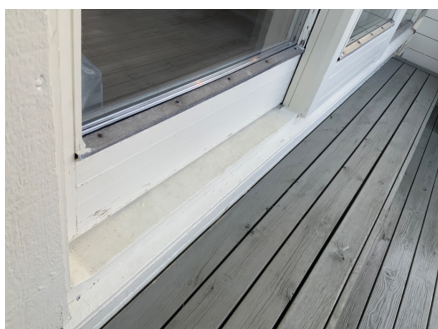
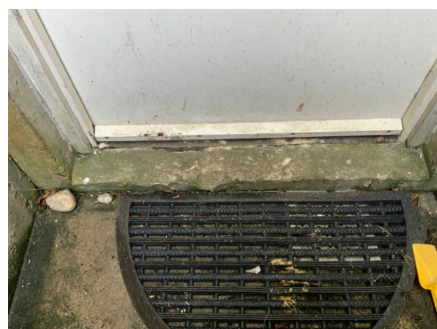
## TG 2 Dører

- Det er påvist avvik rundt innsettingsdetaljer.
- Karmene i dører er værslitte utvendig og det er sprekker i treverket.

Det bør utføres vedlikehold og utbedring av slitte dørkarmer og sprekker i treverket for å hindre videre forringelse og redusere risiko for fuktnntrengning.

Det anbefales å montere beslag under kjellerdørens terskel og etablere tilstrekkelig fall på sålbenken for å lede bort vann, slik at man unngår fuktskader og råte i konstruksjonen.

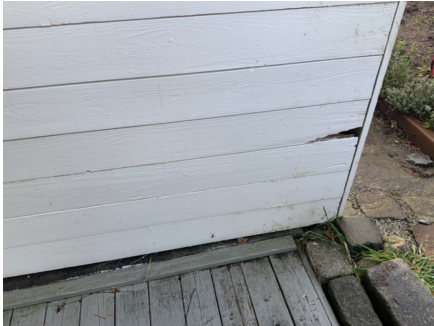
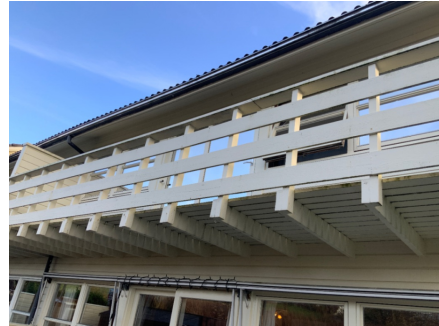
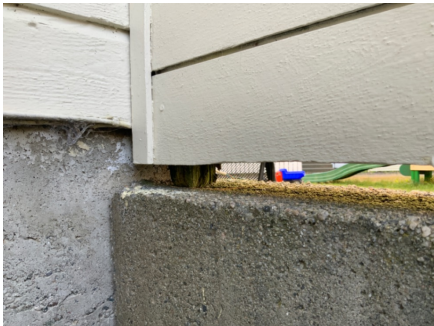
## TG 3 Balkonger, terrasser og rom under balkonger

- Åpninger i rekkverk er ikke i henhold til krav i dagens forskrifter.
- Det er påvist fukt-/råteskader i konstruksjonen.
- Rekkverket er for lavt i forhold til dagens krav til rekkverkshøyder.

- Det er ikke krav om utbedring av rekkverkshøyde opp til dagens forskriftskrav.
- Råteskadet trekledning må skiftes ut.

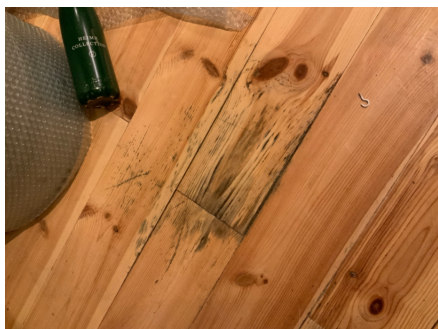
## ! TG 2 Overflater

Skade i gulv i kjeller, trolig grunnet fukt. Det var ingen målbare fuktindikasjoner på befaringen.

Ingen umiddelbare tiltak utover jevnli kontroll.

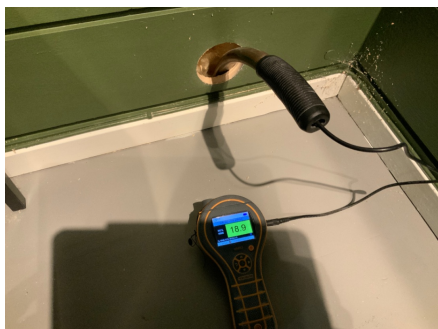
## TG 2 Rom Under Terreng

I lukket vegg under terreng anbefales det ikke at fuktverdier overstiger 17% målt i bunnsvillen. I dette tilfellet ble det målt noe høyere verdier. I dette tilfellet ble det målt mellom 18-19%.

Det gjøres oppmerksom på at alle yttervegger mot terreng er noe mer utsatt for fuktinnsig og påfølgende skader/biologisk aktivitet. Jevnlig kontroll av kjellerens vegger mot terreng samt kontroll(oppspyling) av drens anbefales.

Det bør gjennomføres ytterligere undersøkelser for å vurdere om fuktnntrengningen har medført skader på konstruksjonen.

Tiltak for å redusere fuktverdiene, som forbedring av drenering og kontroll av fuktsperre, bør vurderes for å hindre utvikling av råte, mugg og andre fuktrelaterte skader.

Jevnlig kontroll av vegger mot terreng og dreneringssystemet anbefales for å redusere risikoen for fremtidige skader.

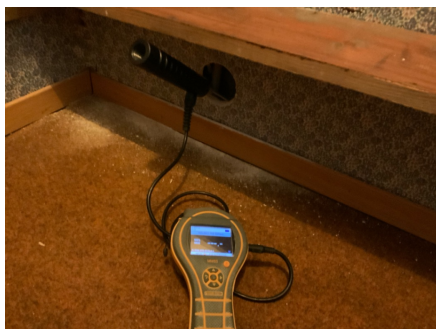
Hulltaking er foretatt uten å påvise unormale forhold. Bilde av måleapparatet viser tre streker, eller ingen utslag. For å få utslag må det være noe fukt som leder spenningen mellom piggelektrodene. I dette tilfellet er det altså ingen målbar fukt som kan lede spenning.

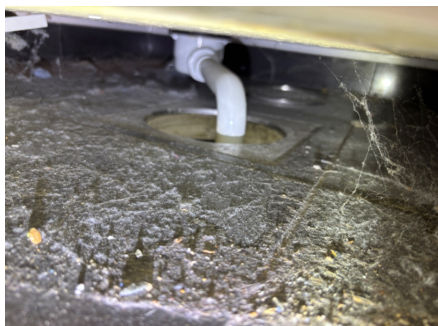
• Det må gjøres nærmere undersøkelser. Manglende membran/tettesjikt medfører risiko for lekkasjer og fukt i konstruksjonen.

• Når sluket har begrenset tilgang, er det vanskelig å rengjøre sluket og å inspisere den for å oppdage skader i membranen/fuger rundt sluket, som er avgjørende for å forhindre lekkasjer.

Det skal dokumenteres at membran har en fagmessig utførelse. Dette dokumenteres med signerte kontrollerklæring/samsvarserklæring eller sjekklister, samt med bilder som viser detaljer som gjennomføringer mot sluk og rør. Manglende dokumentasjon eller arbeid utført av ufaglærte vil kunne ha betydning f.eks i forbindelse med forsikringssaker/erstatning.

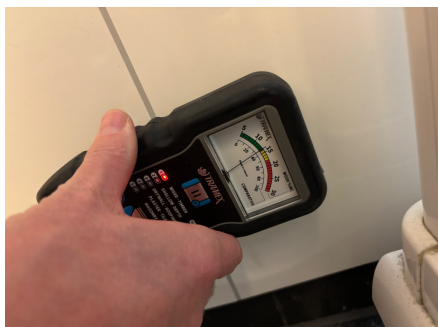
Hulltaking er ikke foretatt da det ikke er fysisk mulig pga tilliggende konstruksjoner(mur/betong vegger).  
Det er benyttet måleverktøy på overflater uten å påvise unormale forhold.
