Tilstandsrapport

Enebolig

Alf Bondes veg 14, 5265 YTRE ARNA

Befaringsdato: 05.12.2024

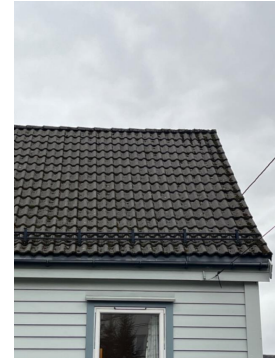
! TG 2 Nedløp og beslag

Renner og nedløp av god kvalitet, er kontrollert for generell slitasje, utførelse og eventuelle avvik.

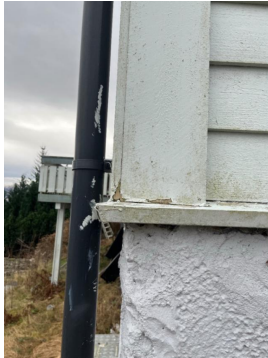
TG 2 Veggkonstruksjon

Det er pusset og malt murkonstruksjon og bindingsverk fra byggeår. Vegger er kledd med liggende trekledning. Det er kontrollert for generell slitasje, utførelse og andre mulige avvik.

- Det er ingen eller liten lufting i nedre kant av kledning mot grunnmur.
- Det er avvik:

Noe lokal slitasje og sprekker i treverk registrert.

Jevnlig tilsyn anbefales, vedlikehold må påregnes

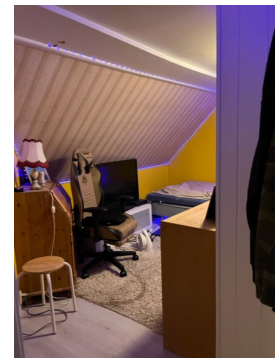
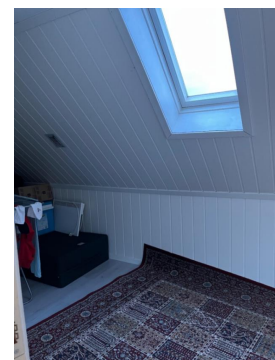
TG 2 Vinduer

Vinduer med isolerglass av ulik alder og type. Glass og karm er undersøkt og noe slitasje i overganger registrert. Beslag og lukkemekanisme er kontrollert med ok resultat.

- Det er påvist avvik rundt innsetningsdetaljer.
 - Det er påvist tegn på innvendig kondensering av enkelte vindusglass.
- Synlig lekkasje i takvindu og enkelte vinduer med høyere slitasjeegrad

- Det må påregnes noe vedlikehold og at enkelte vinduer må skiftes ut.

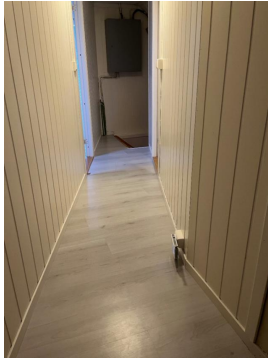
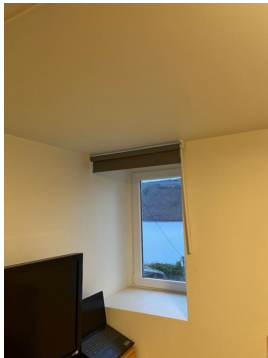
! TG 2 Etasjeskille/gulv mot grunn

Gulv mot grunn i betong og etasjeskille i trebjelkelag fra byggeår er kontrollert for horisontalt avvik målt med laser. Resultatet tilfredsstillende ikke dagens krav til avvik.

- Det er målt høydeforskjell på mellom 15-30 mm gjennom hele rommet. Tilstandsgrad 2 gis med bakgrunn i standardens krav til godkjente måleavvik.

Fungerer med dette avvik

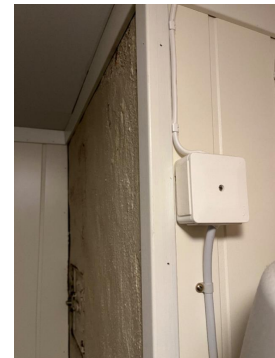
3 ETASJE > VASKEROM

Vegger og himling er sjekket for utførelse og eventuelle skader.

- Det er vindu/dør med ikke fuktbestandige materialer i våtsonen (ved vask, dusj, badekar, osv.), løsningen eller byggematerialet er uegnet

- Uegnede materialer må fuktbeskyttes/utskiftes.

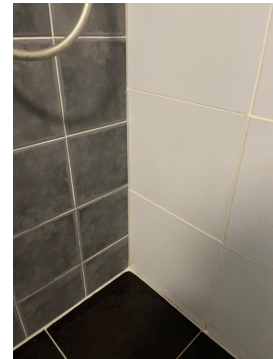
TG 2 Overflater Gulv

Fall til sluk fra øvrige lekkasjepunkt er sjekket med laser.

Overflate er sjekket for riss og bom i fuger/fliser, og terskel ved dør er kontrollert.

- Det er påvist at noen fliser har bom (hulrom under).
- Det er påvist avvik i krav til høydeforskjell/fall-løsning på våtrommet.

- Våtrommet fungerer med dette avviket.

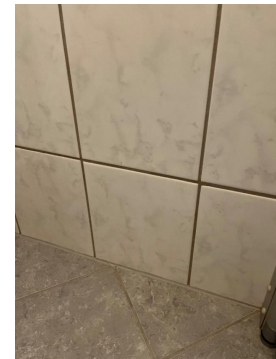
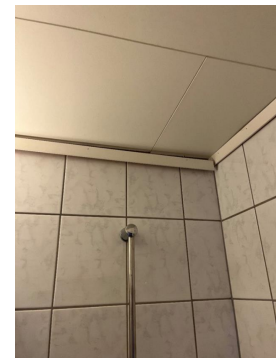
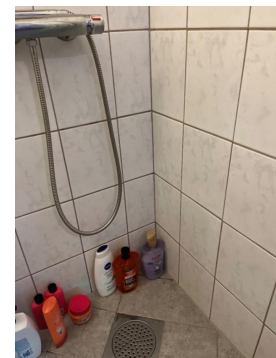
! TG 2 Overflater Gulv

Sluk er plassert i dusjhjørne.
Fall til sluk fra øvrige lekkasjepunkt er sjekket med laser.
Overflate er sjekket for riss og bom i fuger/fliser, og terskel ved dør er kontrollert.

- Våtrommet fungerer med dette avviket.

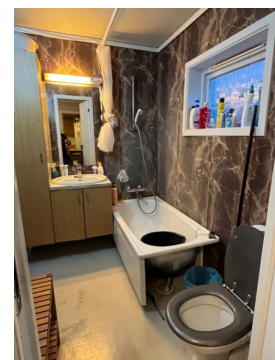
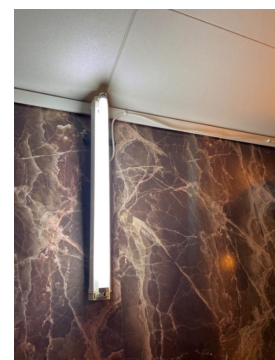
Bad i 1 etasje med belegg på gulv, baderomsplater på vegg og malte plater i himling.
Dusj i badekar, toalett og skadet benkeskap med nedfelt vask med speil og belysning over.
Eldre sluk med slitasje i overgang og gulv uten fall.
Naturlig ventilasjon, vindu i våtsonen og og begrenset tilluft.

Synlige skader og generell teknisk stand medfører at det må påregnes snarlig oppgradering.

Det anbefales jevnlig tilsyn frem til oppgradering besluttes.

Kostnadsestimat: 100 000 - 300 000
