Tilstandsrapport

📍 Griffenfeldts gate 19C , 0460 OSLO

Befaringsdato: 26.03.2026

Oppdragsnr.: 18818-2315

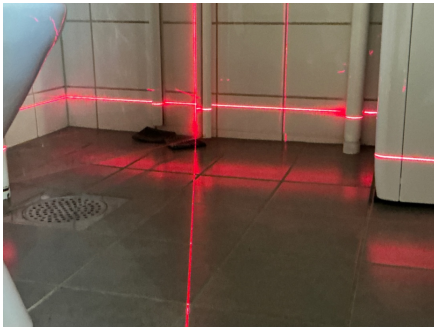
Gulvflatene består av fliser. Det er målt ca. 20 mm høydeforskjell på gulv fra dørterskel til topp slukrist.

- Det er påvist at høydeforskjell fra topp slukrist til gulv/synlig topp membran ved dørterskel er mindre enn 25 mm.

Fall på baderomsgulv er kontrollert med krysslaser.

- Til tross for avviket i fall/høydeforskjell til sluk, vil gulvet fortsatt kunne lede vann mot sluket, men med redusert effektivitet. Dette kan potensielt øke risikoen for vannansamling i enkelte områder av badet.

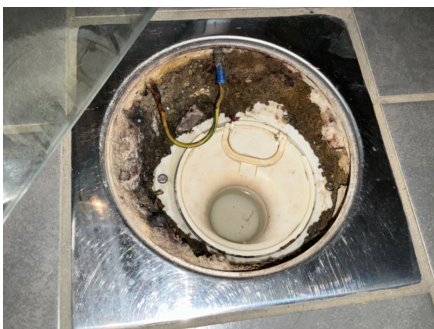
- Mer enn halvparten av forventet brukstid er passert på membranløsningen.

Kontroll av sluk.

Overvåk tilstanden jevnlig. For å få tilstandsgrad 0 eller 1 må tettesjiktet skiftes ut, men tidspunktet for når dette er nødvendig er vanskelig å si noe om.

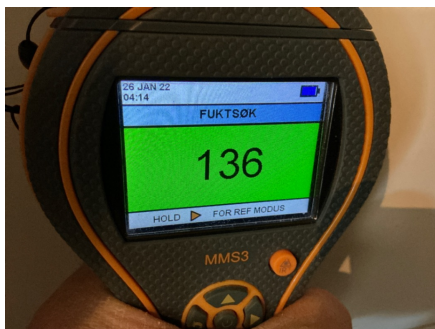
Hulltaking er ikke gjennomført, da tilstøtende vegger består av mur eller betongkonstruksjoner.

Det ble foretatt stikkprøvekontroll med Protimeter MMS3. Målingene viste ingen utslag utenfor normale verdier. Målingene gir kun en indikasjon og må ikke oppfattes som en garanti for baderommet.

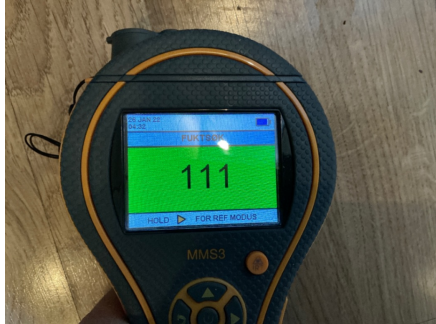
Innredningen vurderes å være i tilfredsstillende funksjonell stand, men har bruksslitasje og svelling. Vasken er krakelert. Ovn har knekt list på innsiden av døren.

Oppvaskmaskin og kjølfrys ble ikke trukket frem ved befaring, og det er derfor ikke foretatt inspeksjon av tilstanden bak eller under disse enhetene. Ved bruk av fuktindikator ble det ikke påvist unormale verdier i utsatte soner på befaringsdagen.

Kjøkkenet fungerer tilnærmet normalt til tross for registrerte avvik, som ikke har vesentlig konstruksjonsmessig betydning eller påvirker den daglige bruken. På bakgrunn av observerte avvik må utbedring eller utskifting av kjøkkenet påregnes over tid. Det anbefales montering av komfyrvakt og automatisk lekkasjestopper.

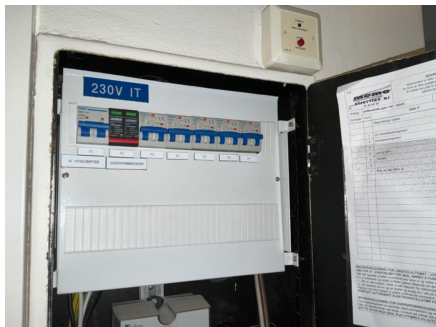
Eldre ujordede stikkontakter registrert. Mange elektriske feil er usynlige for det blotte øye. Selv om alt kan se trygt og normalt ut, kan det skjule seg kritiske avvik bak vegger og koblingspunkter. Den eneste pålitelige måten å avdekke slike feil på er gjennom grundige målinger med profesjonelt testutstyr. Slike instrumentbaserte kontroller gir den tryggheten boligeiere og kjøpere trenger. Både for sikkerhet og for å unngå kostbare overraskelser.

Automatsikringer i sikringskap plassert i gang/fellesareal.
