Tilstandsrapport

Boligbygg med flere boenheter

Ludvig Enges vei 23 A, 1722 SARPSBORG

Befaringsdato: 03.03.2025

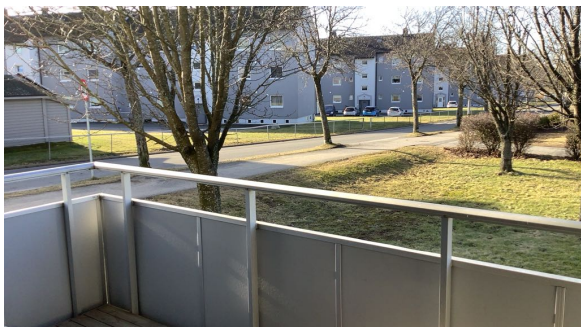
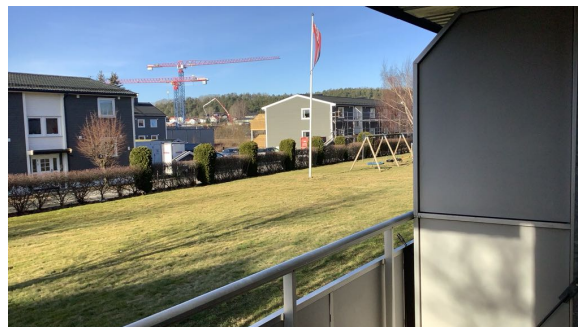
Balkonger, terrasser og rom under balkonger

Fra stuen er det utgang til en overbygget balkong. Det er tremmegulv, og rekkverk i platekledd aluminiums konstruksjon.

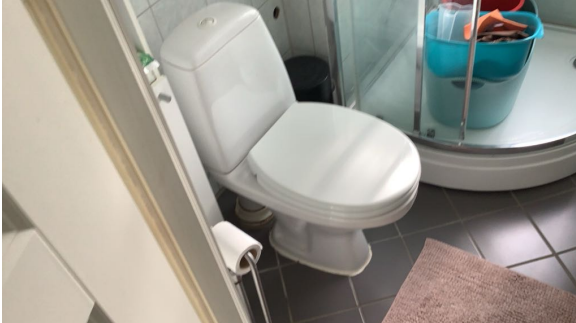
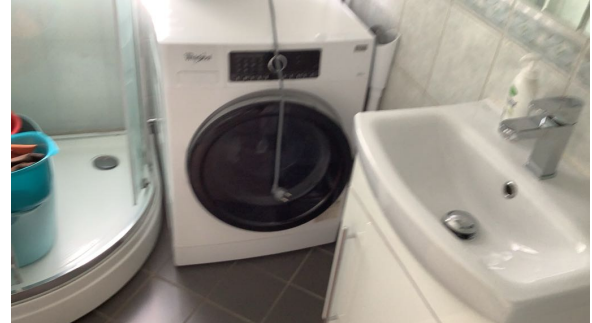
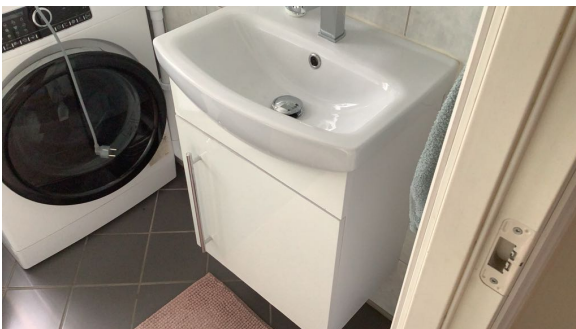
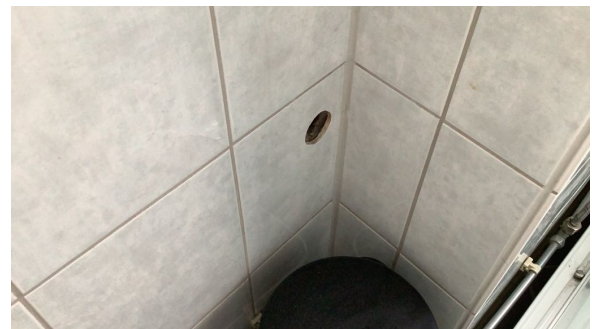
TG 3 Generell

Flislagt bad. Rommet inneholder toalett, dusjkabinett, innredning med servant og speilskap.

Vurdering av avvik:

- Våtrommet må oppgraderes for å tåle normal bruk etter dagens krav.

Konsekvens/tiltak

- Våtrommet må totalrenoveres. Alle forhold med tettesjikt, våtsone, sluk m.m. må dokumenteres.

Eier har blitt opplyst at badene skal rehabiliteres i regi av borettslaget i 2025.

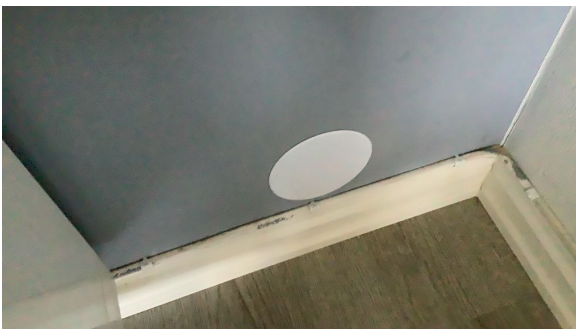
Tilliggende konstruksjoner våtrom

Hulltaking er foretatt uten å påvise unormale forhold.

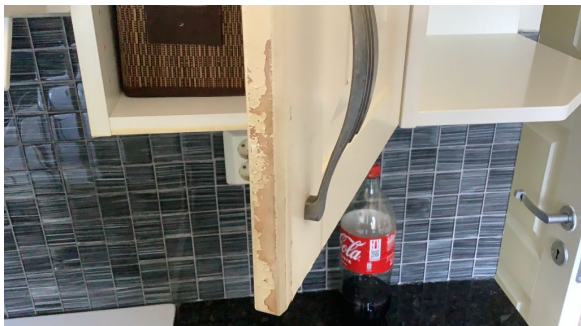
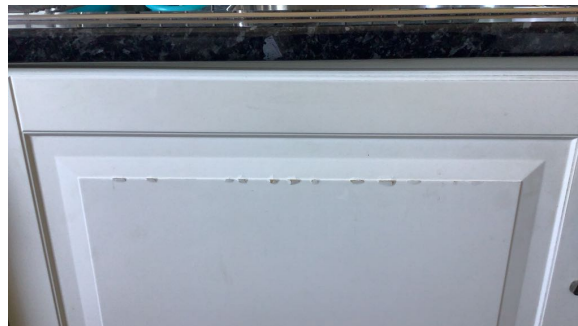
Overflater og innredning

Kjøkkenet har innredning med profilerte fronter. Benkeplaten er av laminat. Kun noen mindre merker på fronter/benkeplate, som anses som normal bruksslitasje.

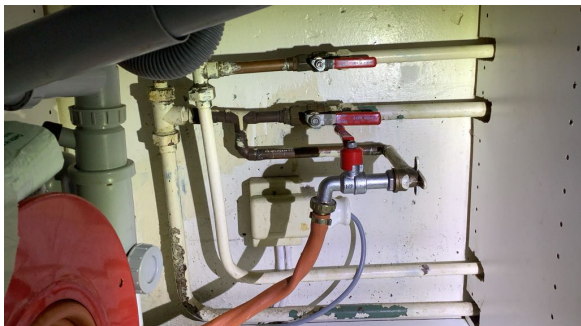
TG 2 Vannledninger

Innvendige vannledninger er av kobber.

Vurdering av avvik:

- Mer enn halvparten av forventet brukstid er passert på innvendige vannledninger.
- Vurdering er basert på alder. Tilstandsgrad 2 gis med bakgrunn i at mer enn halvparten av forventet brukstid for skjulte røranlegg er passert. Det er nå ingen symptomer på funksjonssvekkelse, men vær oppmerksom på at dette er en risikokonstruksjon.

Konsekvens/tiltak

- I forbindelse med oppgradering av våtrom vil det være naturlig med utskiftning av rør.

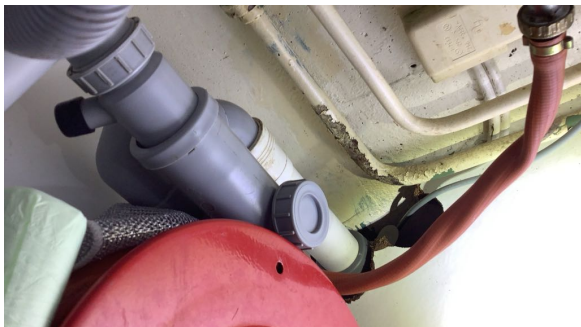
TG 2 Avløpsrør

Det er avløpsrør av støpejern og noe plast.

Vurdering av avvik:

- Mer enn halvparten av forventet brukstid er passert på innvendige avløpsledninger.

Konsekvens/tiltak

- Det er ikke behov for utbedringstiltak siden anlegget fungerer i dag, men ut ifra alder kan skader plutselig oppstå på eldre anlegg.

- I forbindelse med oppgradering av våtrom vil det være naturlig med utskiftning av rør.

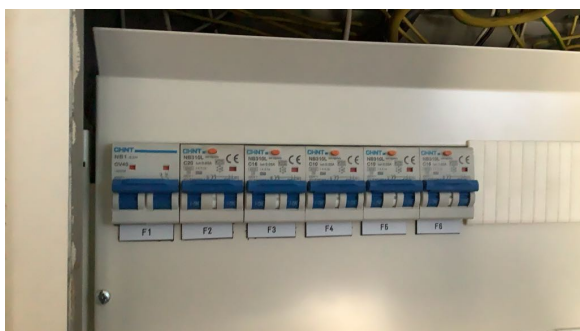
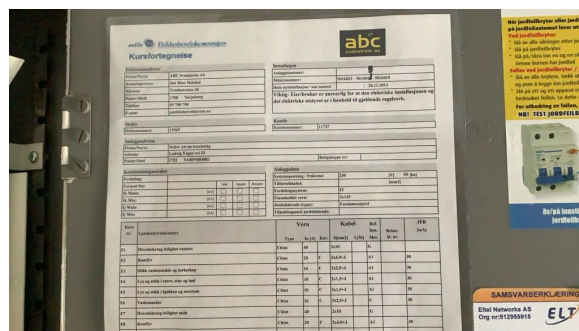
TG 3 Elektrisk anlegg

Ja Det er ikke foretatt kontroll av det elektriske anlegget i løpet av de siste 5 årene. Det anbefales en gjennomgang av en registrert elektroinstallasjonsvirksomhet.

Kostnadsestimat: Under 10 000
