# Tilstandsrapport

📍 Prinsegata 19, 3256 LARVIK

# gnr. 3020, bnr. 1597

Oppdragsnr.: 21510-1017

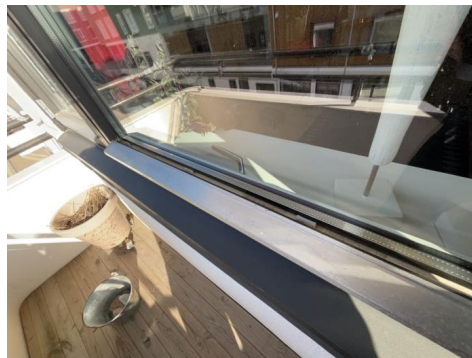
Eier opplyser om at det er planlagt utbedring og oppgraderinger i borettslaget.

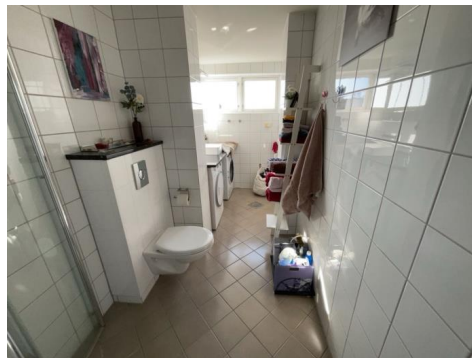
## ! TG 2 Overflater vegger og himling

- Det er vindu/dør med ikke fuktbestandige materialer i våtsonen (ved vask, dusj, badekar, osv.), løsningen eller byggematerialet er uegnet
- Listverket på døren innvendig i baderommet er tett på dusjveggene.

- Uegnede materialer må fuktbeskyttes/utskiftes.

Listverket bør behandles med egnet maling og heves fra gulvet. Ny eier må forvente noe vedlikehold på innvendig listverk på baderommet.

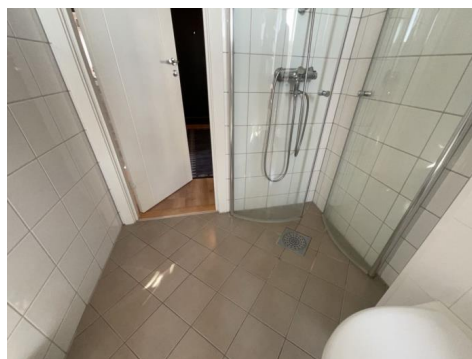
## ! TG 2 Overflater Gulv

- Det er mulighet for at det kan forekomme vannlekkasje på våtrommet hvor vann ikke vil gå til sluk.

Konsekvensen kan være dusj- og lekkasjevann som renner ut i etrén.

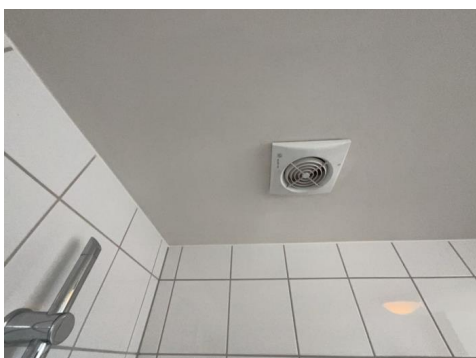
### ! TG 0 Tilliggende konstruksjoner våtrom

Jeg har foretatt hulltaking i tilliggende konstruksjon uten å påviste fukt inne i konstruksjonen.

Hulltakingen er gjort på en tilfeldig plass i våtrommet, hvor det er sannsynlig at det kan være fuktighet, sett opp mot fuktbelastningen i rommet.
