Tilstandsrapport

Tomannsbolig, horisontaldelt.

Sverrestien 58A , 1337 SANDVIKA

Oppdragsnr.: 22644-1079

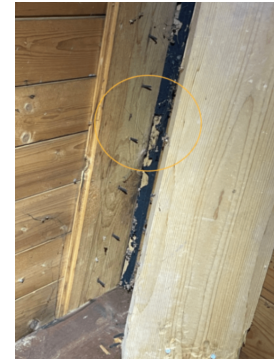
Asfalttakbelegget har brudd i mønet. Ved skade eller brudd i mønestein kan dette føre til lekkasje inn i konstruksjonen/bygningsmassen.

Brudd i mønestein og takbelegg kan føre til lekkasjer inn i konstruksjonen, noe som kan gi fuktskader og redusert levetid på bygningen.

Tidligere lekkasje ved gjennomføring av avtrekk på kjøkkenet indikerer økt risiko for gjentakende vanninntrengning. Må holdes under oppsyn.

Undertaksbelegg med brudd i møne

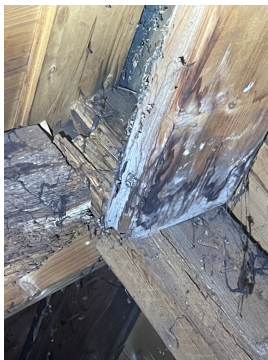
Det er observert eldre fuktskjolder og tegn til tørråte i mønet på et par sperrer. Det har ikke vært mulig å fastslå årsak eller tidspunkt for skaden.

Det bør gjennomføres nærmere undersøkelser for å avdekke årsak og omfang av fuktskjolder og tegn til tørråte i mønet på enkelte av sperrene. (sør side av pipen)

Dersom skadene ikke utbedres, kan dette føre til videre utvikling av råte, svekkelse av konstruksjonen og økt risiko for kostbare reparasjoner.

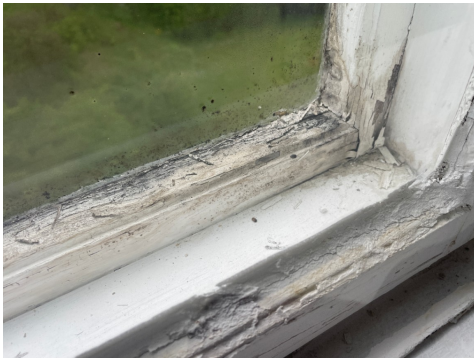
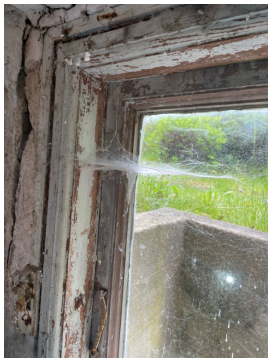
- Det er påvist at enkelte vinduer er vanskelig å åpne/lukke.
- Det er påvist avvik rundt innsettingsdetaljer.
- Det er påvist tegn på innvendig kondensering av enkelte vindusglass.

Vinduer på loftet har tegn til at fukt kan tenge inn i konstruksjonen.

- Kondensering på enkelte glass har medført fuktskader i treverk som kan medføre utskiftningsbehov av enkelte vinduer.

Vinduer på loftet bør utbedres for å hindre fuktinntrengning i konstruksjonen.

Dersom tiltak ikke iverksettes, kan dette føre til råteskader, redusert isolasjonsevne og økt risiko for skader på omkringliggende bygningsdeler.

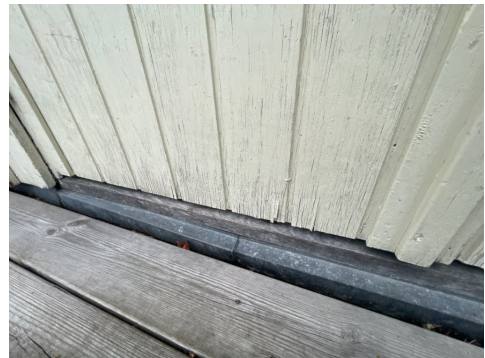
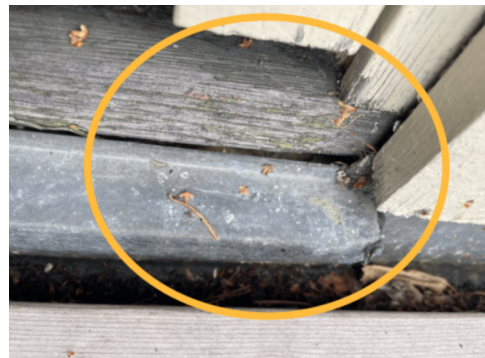
Det er registrert avflassing og oppsprekking i den utvendige og innvendige overflaten på verandadøren.

Beslaget under terskelen må utbedres for å hindre vanninntrengning til tilstøtende konstruksjon.

Dersom tiltak ikke iverksettes, kan dette føre til redusert levetid, økt risiko for råteskader og behov for utskifting av døren på et tidligere tidspunkt.

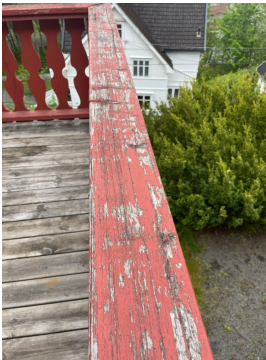
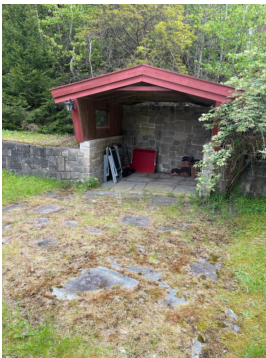
1. Veranda med asfaltbelegg, tilfarere og terrassebord. Kunden opplyser at det er ca. 30 år gammel papp. Det har tidligere vært lekkasje ned til stue før tekking med papp.
2. Åpent skiferlagt terrasseareal delvis overbygget på sør side.

Det bør utføres vedlikehold og eventuell utskiftning av overflatebehandling på rekkverket for å hindre videre forringelse og redusere risiko for råte og skader på treverket.

Skiferhellene bør rengjøres, og nødvendige utbedringer bør gjennomføres før bruk.

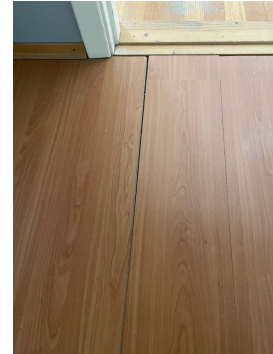
Laminat 2.etg

Laminatgulvet i 2. etasje har sprekker i skjøtene.
Parkettgulvet viser synlig slitasje etter mange års bruk.

Sprekkene i laminatgulvet bør utbedres for å forhindre at fukt kan trenge ned i underliggende konstruksjon og for å opprettholde gulvets funksjon.

Parkettgulvet bør vurderes slipt eller overflatebehandlet for å forlenge levetiden og unngå ytterligere slitasje.

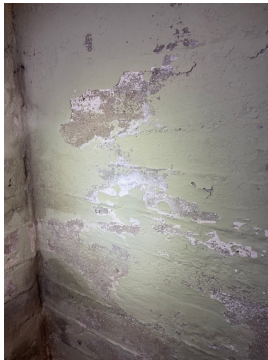
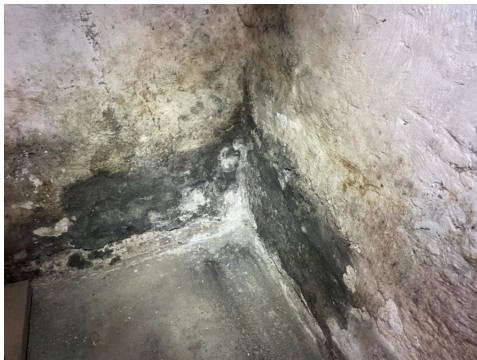
Årsak til forhøyet fuktnivå kan skyldes kapilært sug fra grunnen da eldre betongsåler ofte ble støpt uten tettesjikt mot grunn. Det kan være flere forhold under bakkenivå (vannårer i fjell/terreng, tilsig av fukt etc.) som kan ha negativ betydning.

- Det er ikke mulig å foreta hulltaking i underetg i utsatte konstruksjoner.
- Det er påvist indikasjoner på noe fuktgjennomtrenging i kjellergulv.
- Det er påvist indikasjoner på noe fuktgjennomtrenging inn i kjellermur.

Det bør gjennomføres jevnlig overvåkning av fuktforholdene i kjelleren for å avdekke eventuell utvikling av fuktskader over tid.

Ytterligere undersøkelser anbefales dersom det oppdages økt fukt eller synlige skader, for å kartlegge omfanget og vurdere behov for tiltak.

Konsekvensen av manglende tiltak kan være økt risiko for fuktskader, sopp og redusert levetid på tilstøtende deler av konstruksjonen. Det må foretas utbedringer dersom man ønsker å endre bruken av kjelleren.

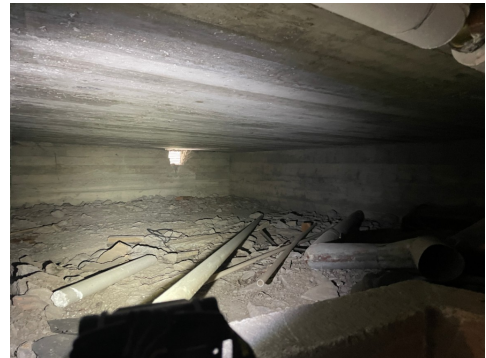
Bygningen har krypkjeller med betongdekke under tilbygget på nordsiden. Det er to ventilert i muren for gjennomlufting, samt et åpent vindu inn til kjelleren. Kryp kjellere må holdes under oppsyn, da de anses som risikokonstruksjoner. Det ble ellers ikke avdekket store avvik. Synlige vann- og avløpsrør i rommet. Kryp kjelleren fremsto tørr og ventilert på befaringstidspunktet.

Risikoen for skader som følge av avdamping vurderes som begrenset, da etasjeskillet mot boligarealet er av betong.

Det bør vurderes å montere dampsperre/plast mot grunn for å redusere risikoen for fuktskader som følge av avdamping fra grunnen. Selv om risikoen anses som begrenset på grunn av betongdekke, kan tiltaket bidra til å sikre et mer stabilt innneklima og redusere mulige fremtidige skader. Tilygget har stått slik siden 1963 og det er ikke påvist nevneverdige skader på grunn av manglende dampsperre.

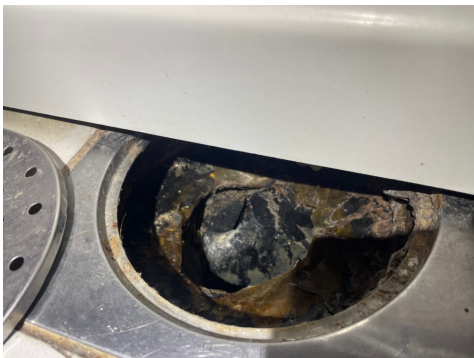
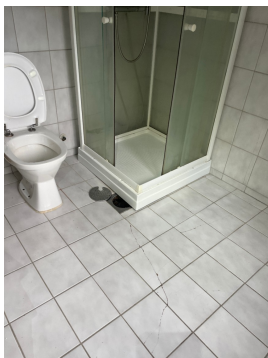
Kjøper må være innforstått med at eldre våtrom har en ekstra risiko for avvik og et potensielt stort skadepotensial.

Konsekvensen av å ikke utbedre er økt risiko for fuktskader, lekkasjer og følgeskader på bygningskonstruksjonen, samt redusert brukssikkerhet og levetid for rommet.

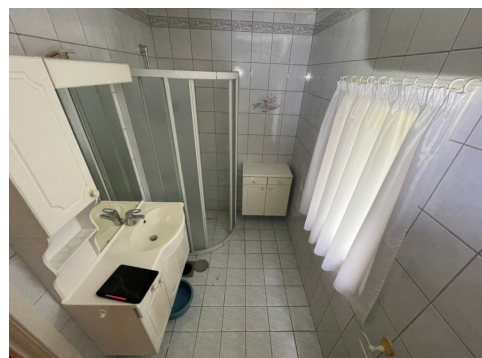
Konsekvensen av å ikke oppgradere er økt risiko for fuktskader, lekkasjer og følgeskader på bygningskonstruksjonen, samt redusert levetid og funksjonalitet på våtrommet.

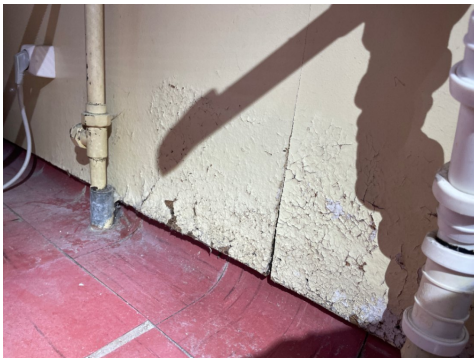
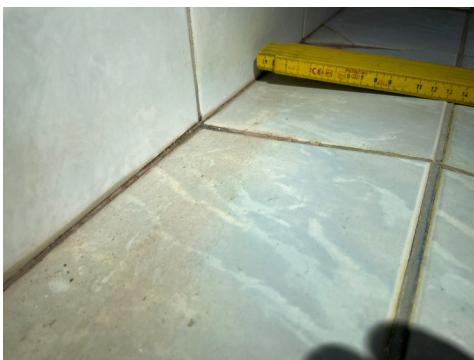
Fliser er knust, og det er tydelige tegn på at membranen ikke er intakt på våtrommet. Flisene på veggen viser klare tegn til svikt. Tilstøtende vegg mot våtsone fra vaskerommet har tydelige tegn til fuktbelastning.

Videre bør det undersøkes og eventuelt utbedres fuktskader i tilstøtende vegg mot våtsone fra vaskerommet.

Konsekvensen av manglende tiltak er økt risiko for fuktskader og følgeskader i konstruksjonen, som kan medføre kostbare reparasjoner og redusert levetid på bygningsdelene. Kostnad for renovering av våtrom er beskrevet under punkt Generell.

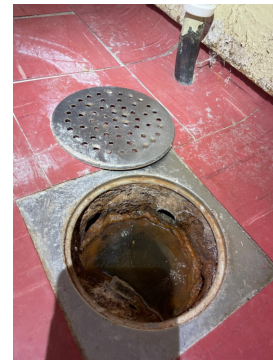
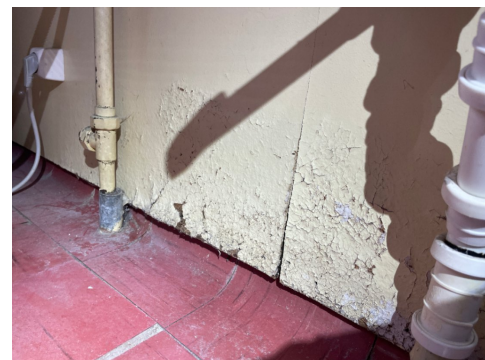
Vaskerom med tegn til skader. Det vil være naturlig å utbedre vaskerommet sammen med badet.

Dersom dette ikke utbedres, er det økt risiko for fuktskader og følgeskader på omkringliggende konstruksjoner.

Det anbefales å utføre oppgraderingen samtidig med badet for en helhetlig løsning.

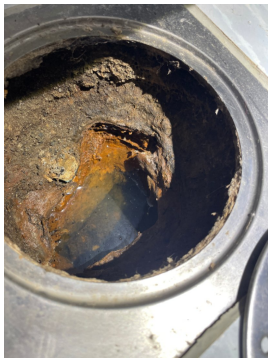
Støpejernsrør er det dominerende rørmaterialet for avløpsrør i denne boligen. Mer enn halvparten av forventet brukstid er passert, noe som gir økt risiko for skader og lekkasjer. Tilstand vurderes til TG 2/3.

Sluk av støpejern

Det anbefales å gjennomføre jevnlig tilsyn og vurdere utskiftning av avløpsrørene, da alder og materialtype gir økt risiko for lekkasjer og påfølgende fuktskader.

Ved oppgradering av våtrom bør utskiftning av rør vurderes for å redusere risikoen for plutselige skader og kostbare reparasjoner.

Støpejernsrør bør ha kamerainspeksjon for å avdekke slitasjegrad og eventuelle avvik.

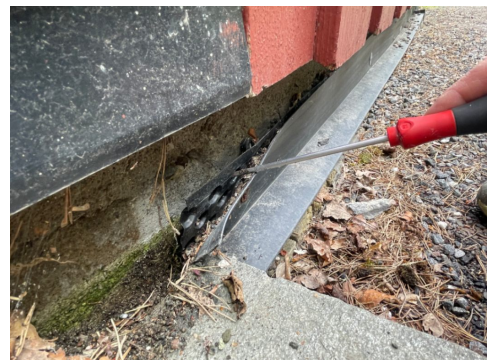
Dreneringen ble utbedret på sør- og østside i 2002. Det må bemerkes at drenering er en bygningsdel som har naturlig aldersmessig slitasje, med en forventet levetid på ca. 30 år. Det er en begrensning at selve dreneringen/fuktsikringen ligger under bakkenivå og ikke er tilgjengelig for inspeksjon. Det er derfor ikke mulig å vurdere dreneringen/fuktsikringen med sikkerhet når det gjelder funksjonalitet, kun basert på visuell besiktigelse.

Manglende eller utilstrekkelig fuktsikring og drenering kan føre til økt risiko for fuktinntrengning i kjeller og krypkjeller, noe som kan gi skader på konstruksjonen, dårligere inn klima og økte vedlikeholdskostnader.

Redrenering kan ikke utelukkes.

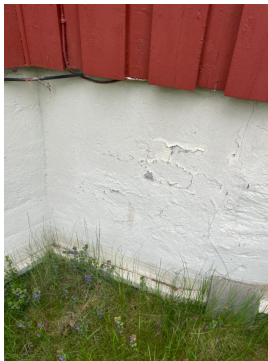
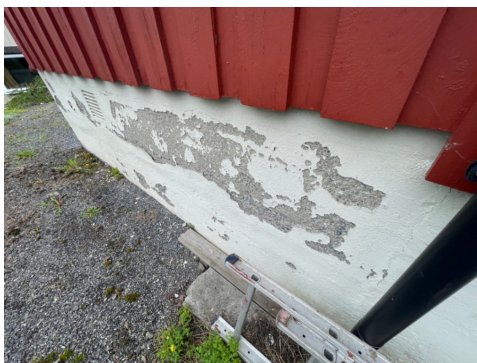
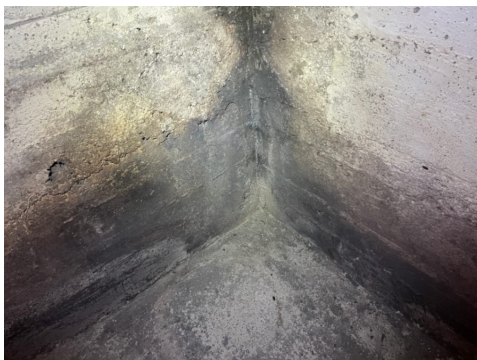
Det er stedvis påvist mindre riss i grunnmuren. Grunnmuren er misfarget på innsiden og har vært utsatt for fuktpåkjenninger. Saltutslag i vegger på østsiden er registrert.

Riss i grunnmuren bør tettes for å hindre inntrenging av fukt, som kan føre til ytterligere skader på konstruksjonen.

Misfarging og saltutslag indikerer fuktproblemer; årsaken til fuktpåkjenningene bør kartlegges og utbedres for å redusere risiko for forringelse av grunnmuren og innemiljøproblemer.

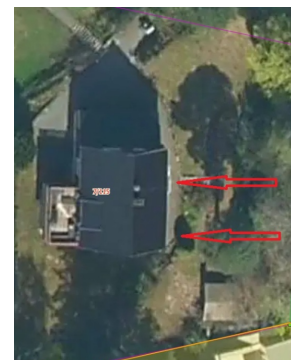
Fall mot mur

Dersom tiltak ikke gjennomføres, øker risikoen for fuktskader på grunnmur og tilstøtende konstruksjoner, noe som kan føre til redusert levetid og dårligere innelima.

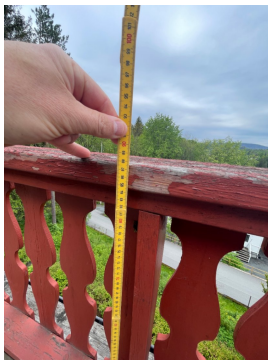
Rekkverk veranda under 100 cm

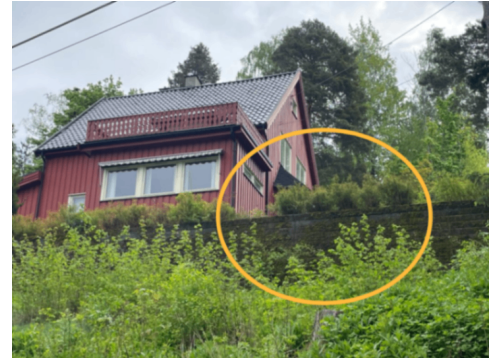
Støttemur uten sikring

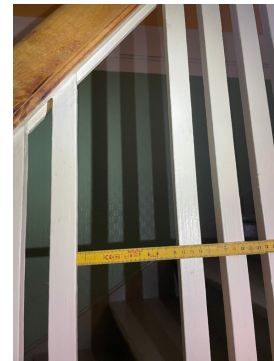
Åpning i trapp

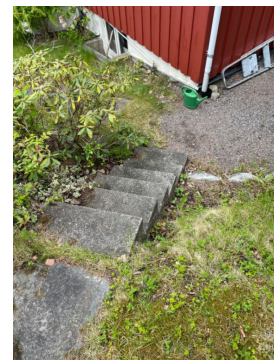
Trapp uten rekkverk
